TRIBUNALE DI MILANO - XIII^ SEZIONE CIVILE
G.E. Dott. Nicola Di Plotti - R.G. 37189/2011

ACCERTAMENTO TECNICO PREVENTIVO

“Letti gli atti e i documenti, ispezionati i luoghi ed effettuata ogni indagine ritenuta opportuna, accerti il CTU lo stato dei luoghi dell'immobile condotto in locazione dalla ricorrente in Milano Piazza Santa Maria del Suffragio 3/ via Fiamma 4 piano terra ad uso bar-ristorante con particolare riferimento all'esistenza di infiltrazioni d'acqua e deterioramento dei locali; in caso di riscontro positivo, specifichi i danni, anche con riferimento ai riflessi sull'agibilità dei locali, ne indichi le cause e descriva le opere necessarie per l'eliminazione, precisando tempi e costi di realizzazione, anche con riferimento all'eventuale ripristino dell'agibilità. Il Giudice manda il CTU a tentare la conciliazione tra le parti”.

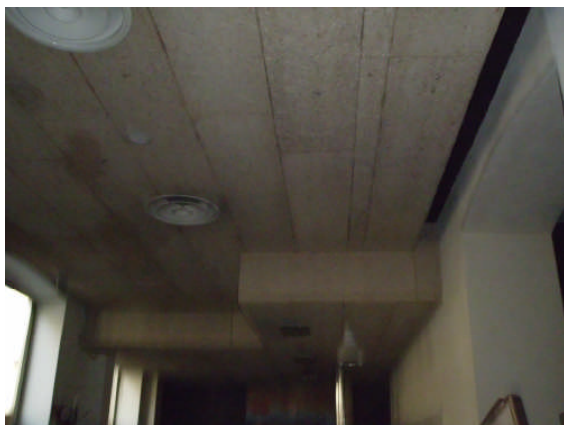
Foto 4 – Controsoffitto a vista “Eraclit”

Le infiltrazioni individuate (foto 4; 5; 6; 7; 8; 9; 10; 11; 13; 15; 16), interessano tutti i soffitti, controsoffitti, pareti verticali dell'unità adibita a bar-ristorante.

3. Demolizione e allontanamento alle pubbliche discariche dei controsoffitti in "Eraclit" nella misura di mq. 170 e di tutti i materiali da risulta di soffitti, pareti, bagni, impianti.

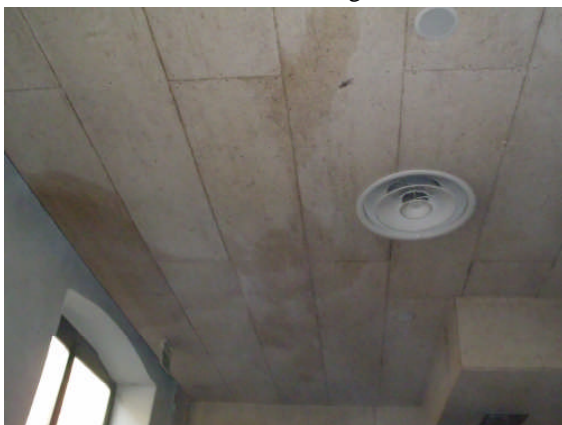
Foto 5 – segue controsoffitto

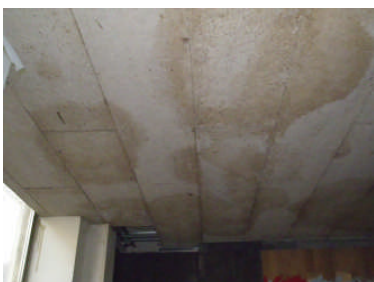
Foto 6 – controsoffitto

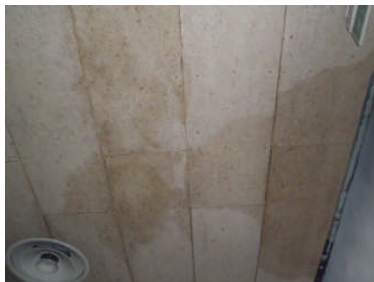
Foto 7 – controsoffitto

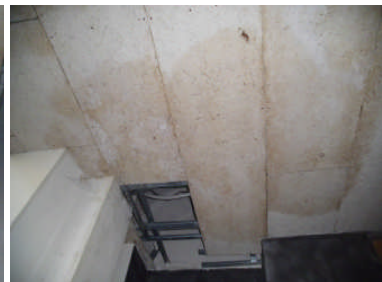
Foto 8 - controsoffitto

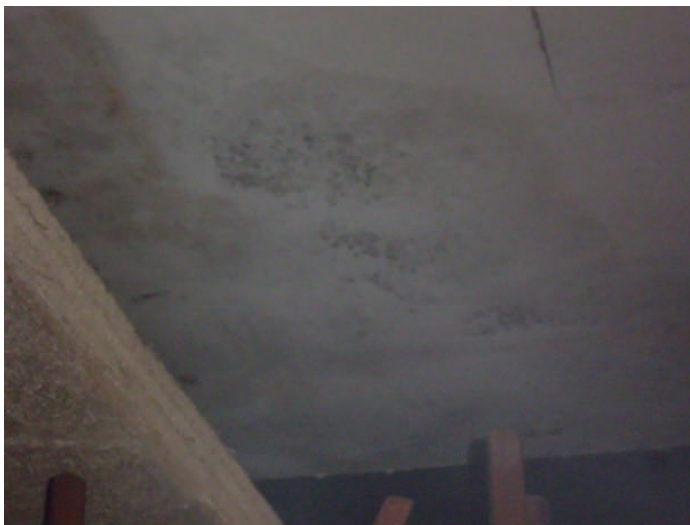
Foto 9 – soffitto e controsoffitto saletta verso corte

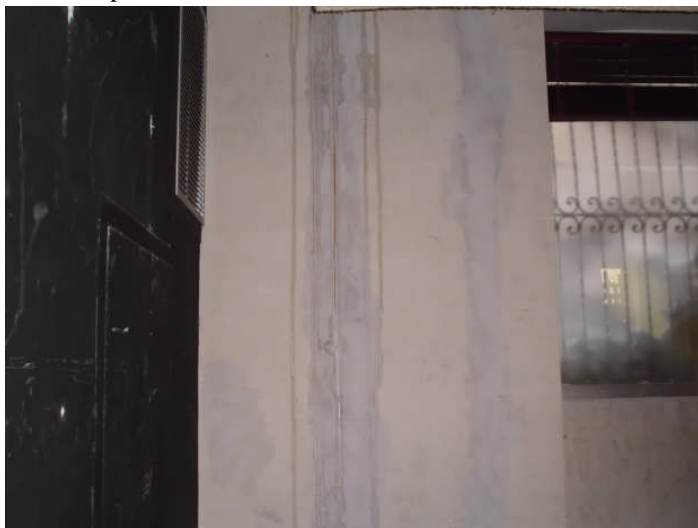
Foto 10 - parete verso corte – saletta interna

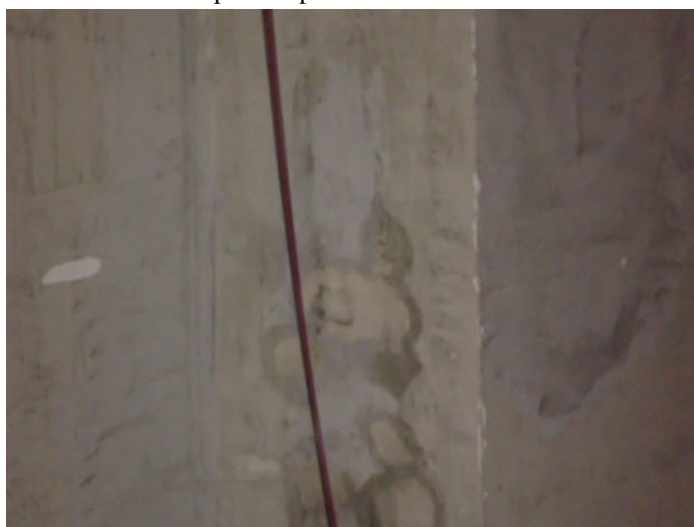
Foto 11 – spalletta parete verso corte – saletta interna

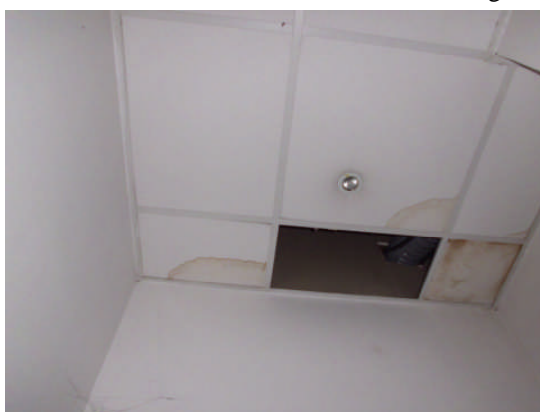
Foto 13 – controsoffitti bagni

4. Demolizione e allontanamento dei controsoffitti in pannelli di fibra intelaiati nella misura di mq. 67.
5. Scrostatura di tutti i soffitti con asportazione di intonaci e cannette, sino a raggiungere le travi e gli assiti del piano primo, nella misura di mq. 280.

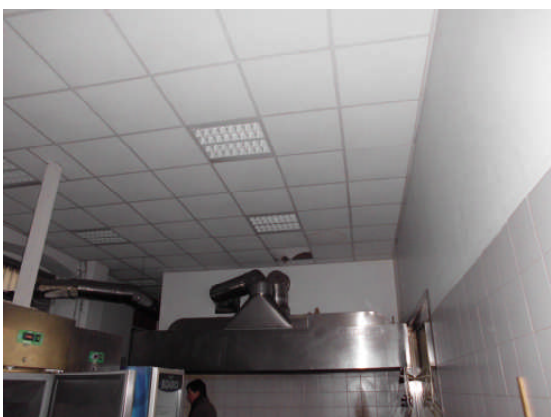
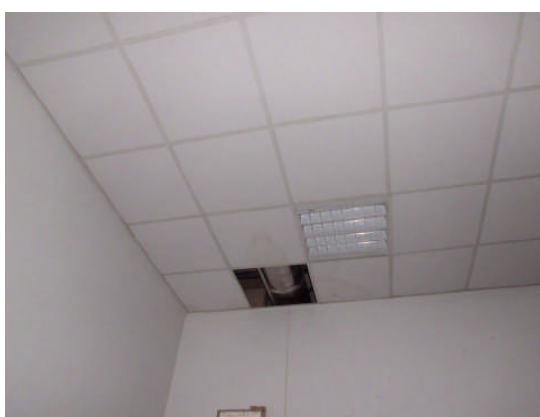
Foto 14 e 15 – controsoffitti cucine

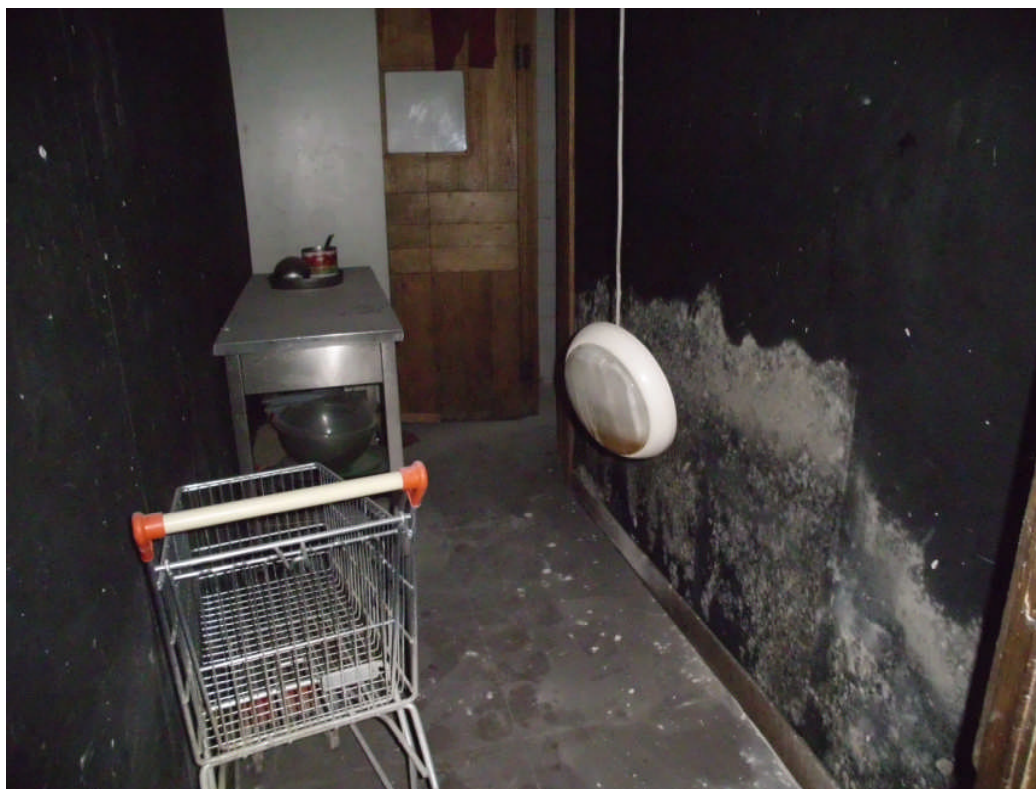
Foto 16 – locali di servizio

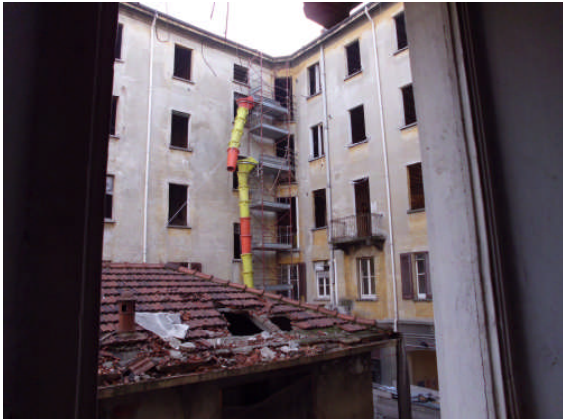
Foto 28 – vista complesso area interna

Ad aggravare pesantemente la situazione, concorrono le opere di demolizione che hanno interessato l'intero complesso, portate avanti in modo "schizofrenico", sino a che naturalmente sono state sospese e dichiarata l'inagibilità (foto 28; 29; 30; 31; 32; 33).
