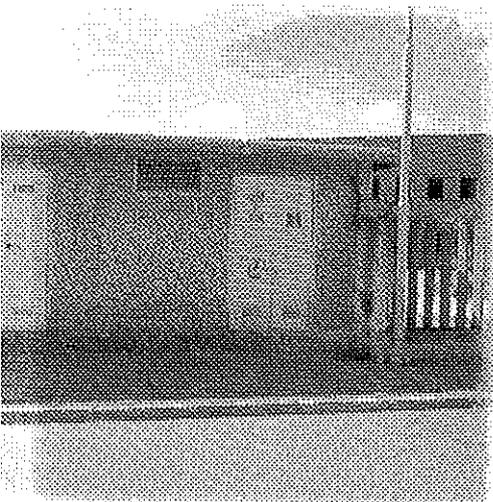
3. Rotaia

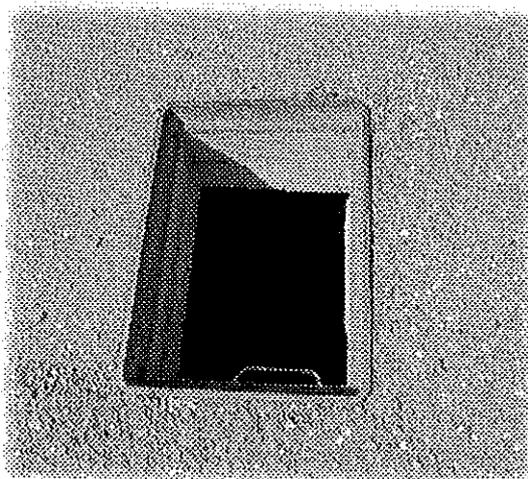
5. Caditoie esterne prive di protezione.

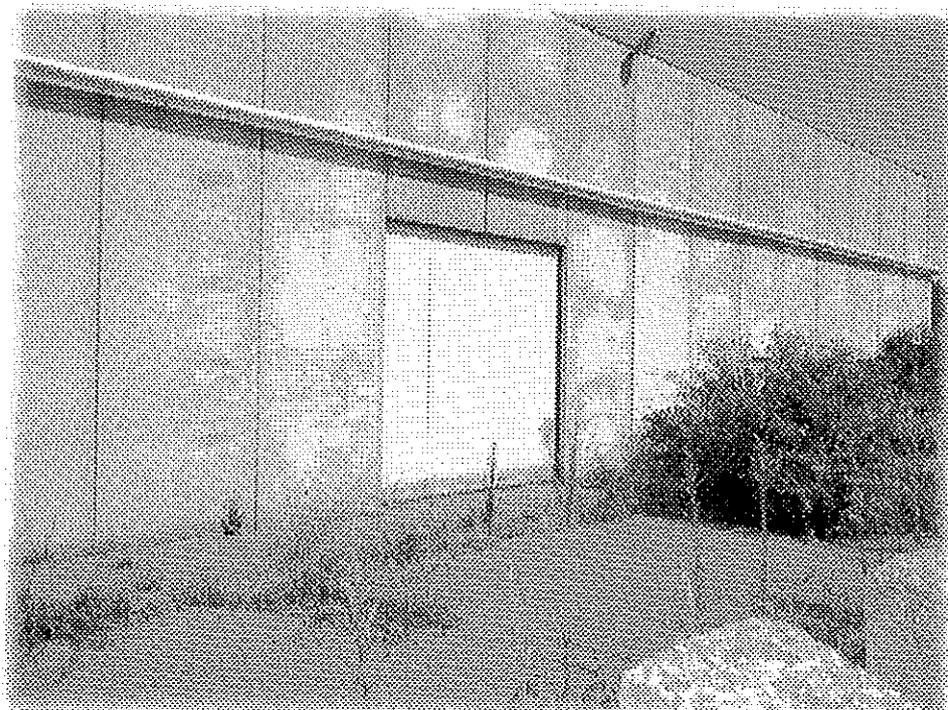
2. Area esterna di pertinenza su prospetto laterale

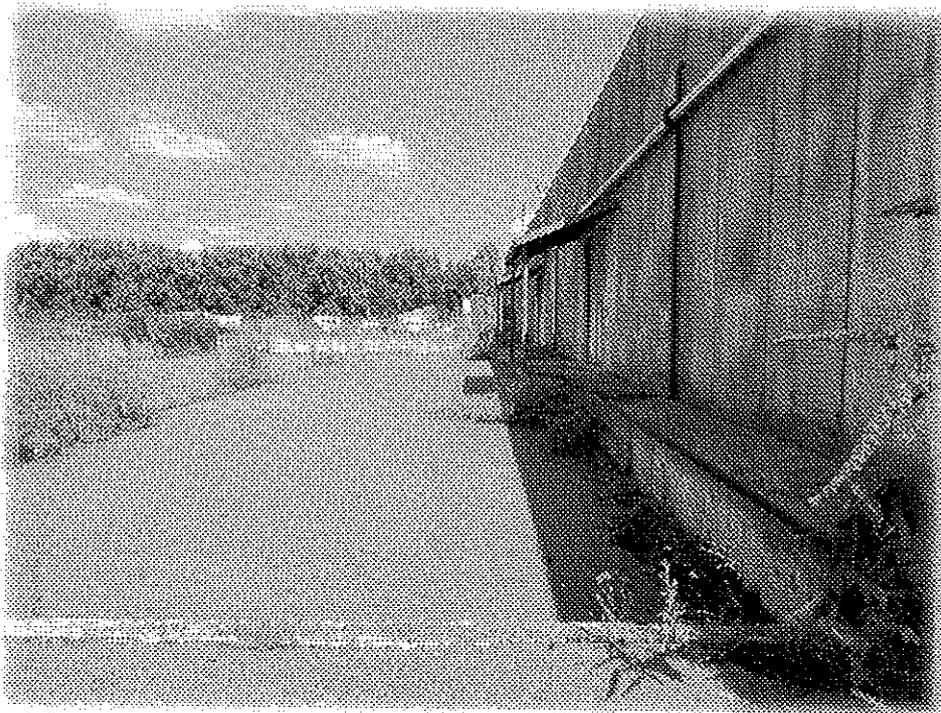
3. Area di pertinenza esterna su prospetto principale.

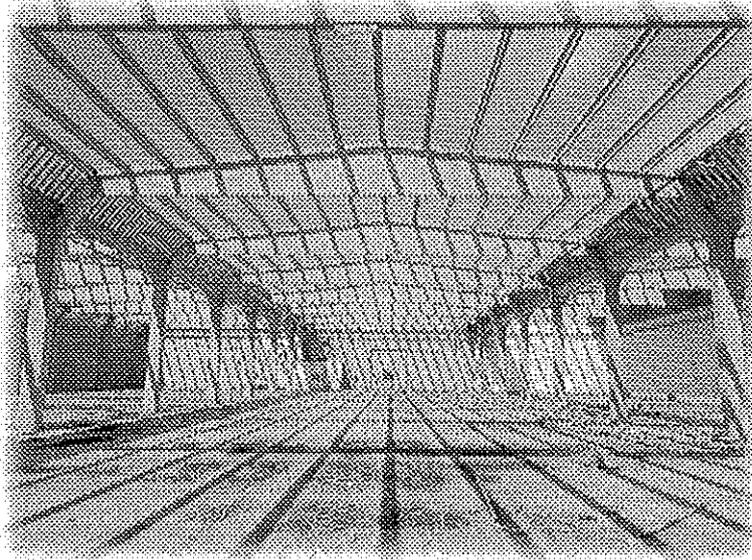
2. Fabbricato privo di pannelli di copertura.

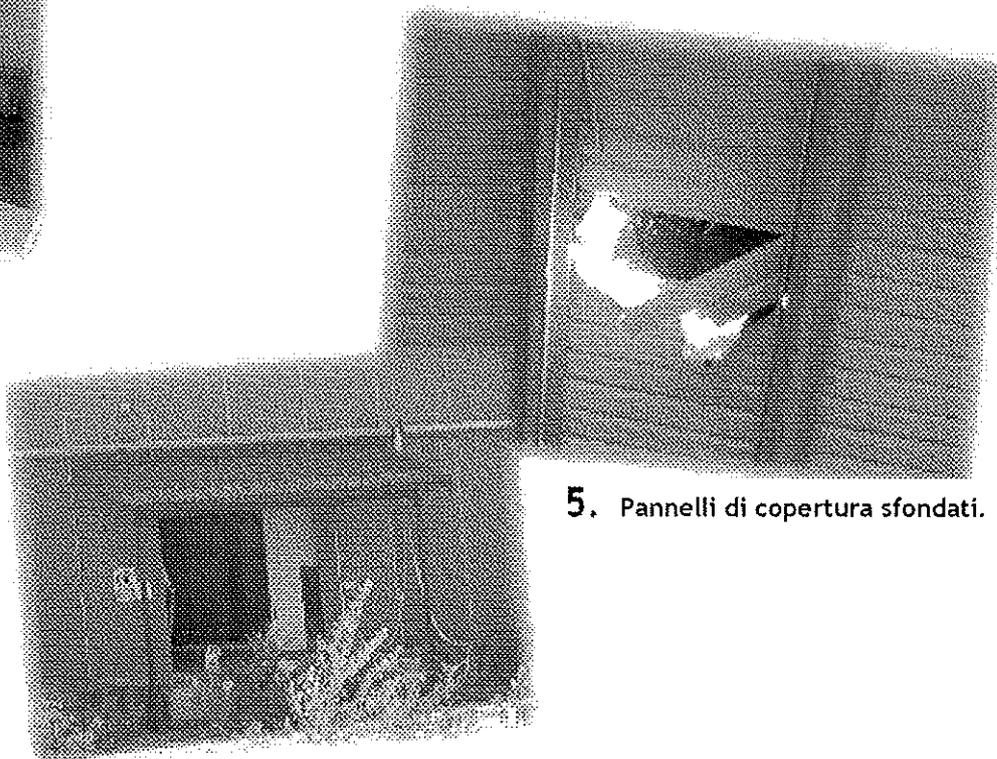
5. Pannelli di copertura sfondati.

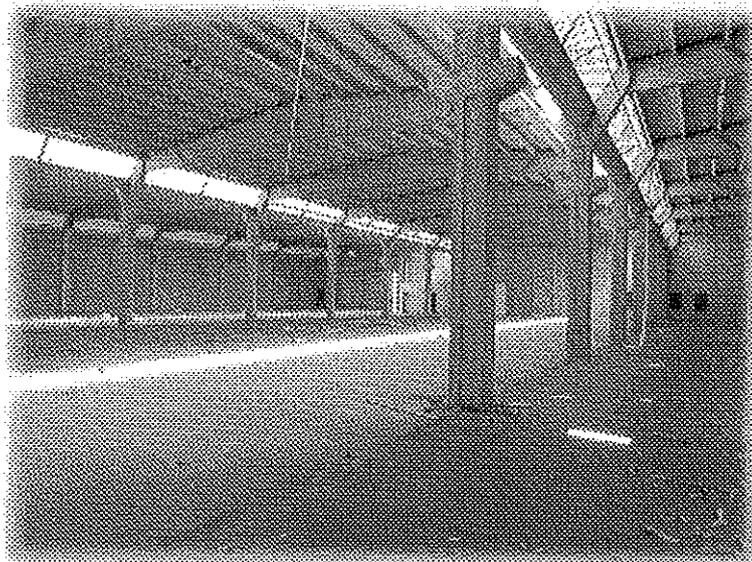
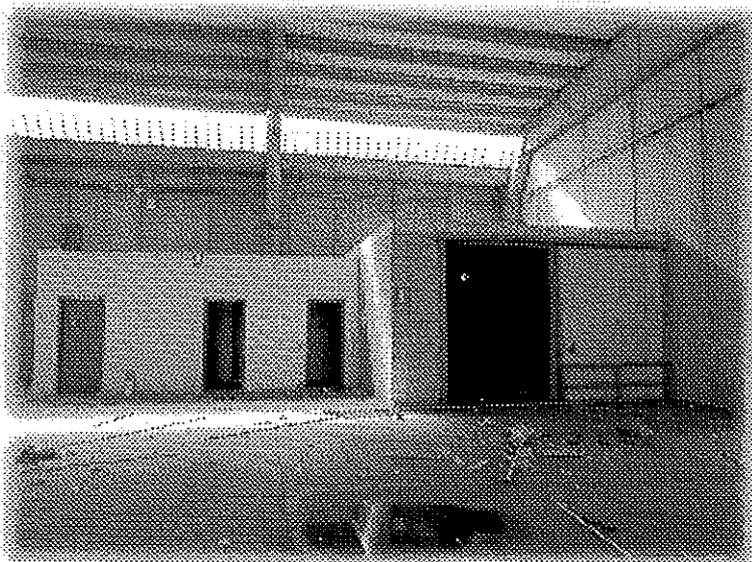
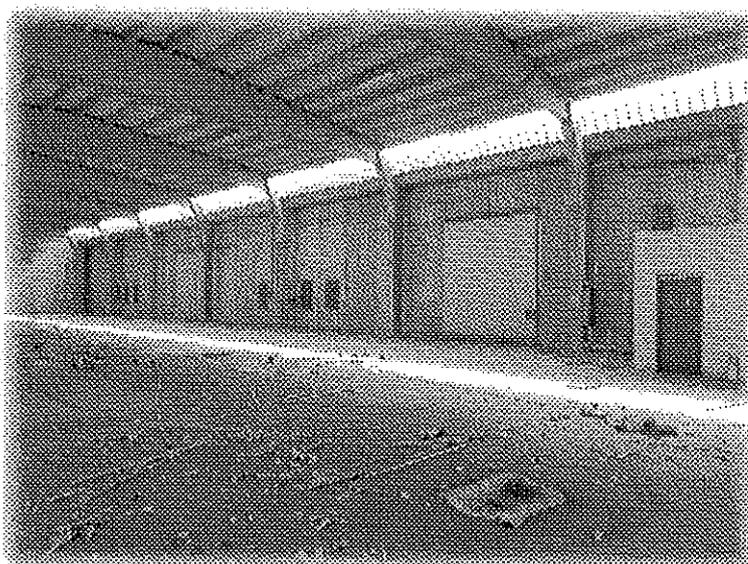
3. Interno e Copertura.
