CORPO 11: Area Verde - giardino (fg.16, mapp. 76)

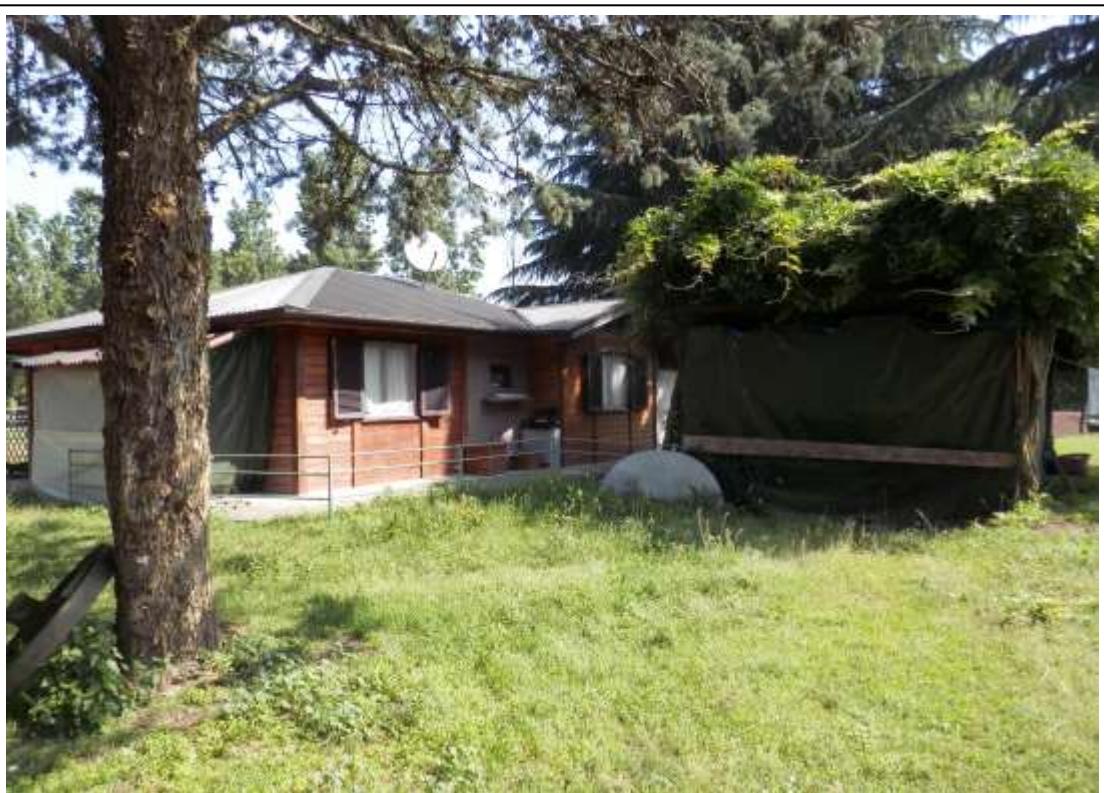
Fotografia n°30 – Vista fabbricato Corpo 9 – sulla destra una delle baracche non censite.

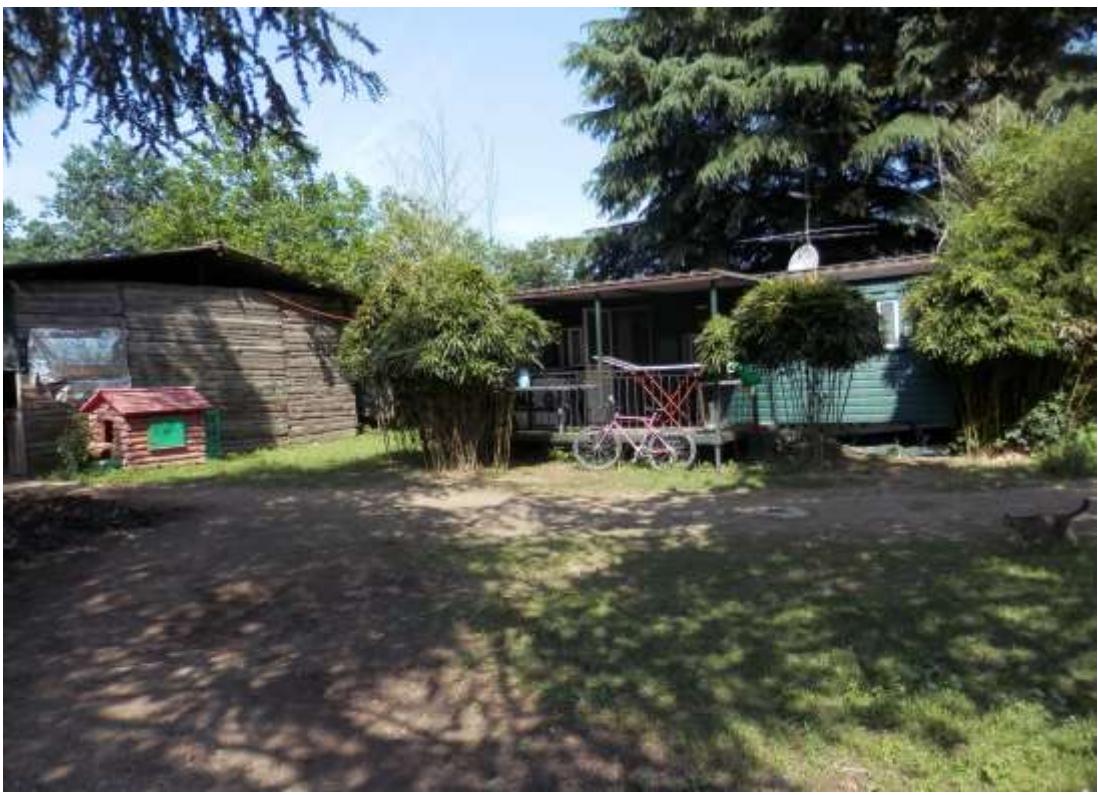
Fotografia n°31 – Vista della casa mobile abusiva ubicata tra il Corpo 9 e la tettoia Corpo10.

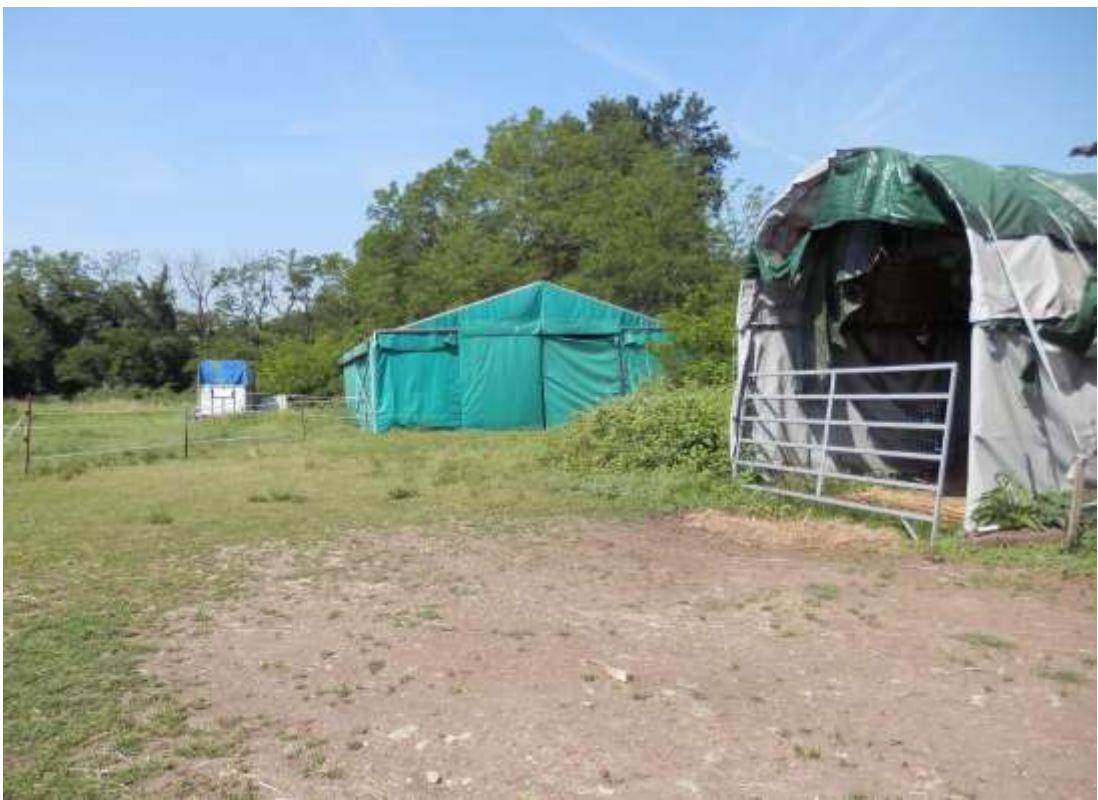
Fotografia n°33 – Vista dei due capannoni leggeri abusivi ubicati a sud della tettoia.

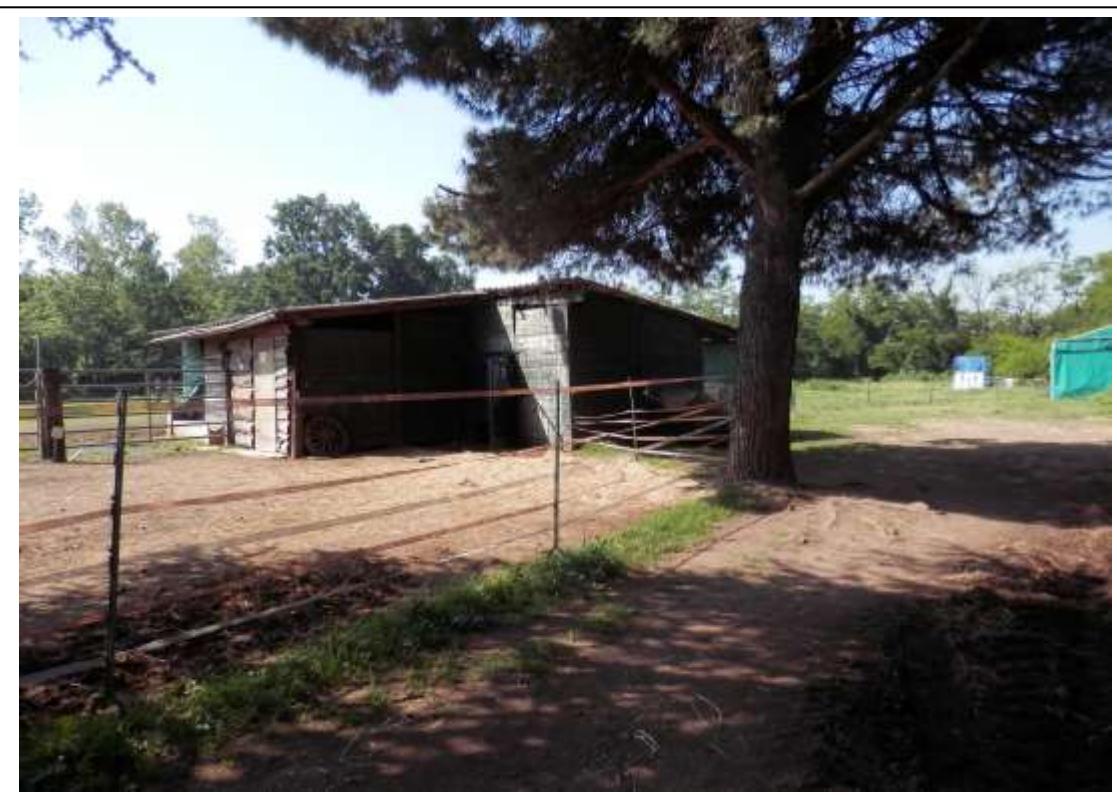
Fotografia n°34 – Vista di una stalla non censita con recinto per animali.

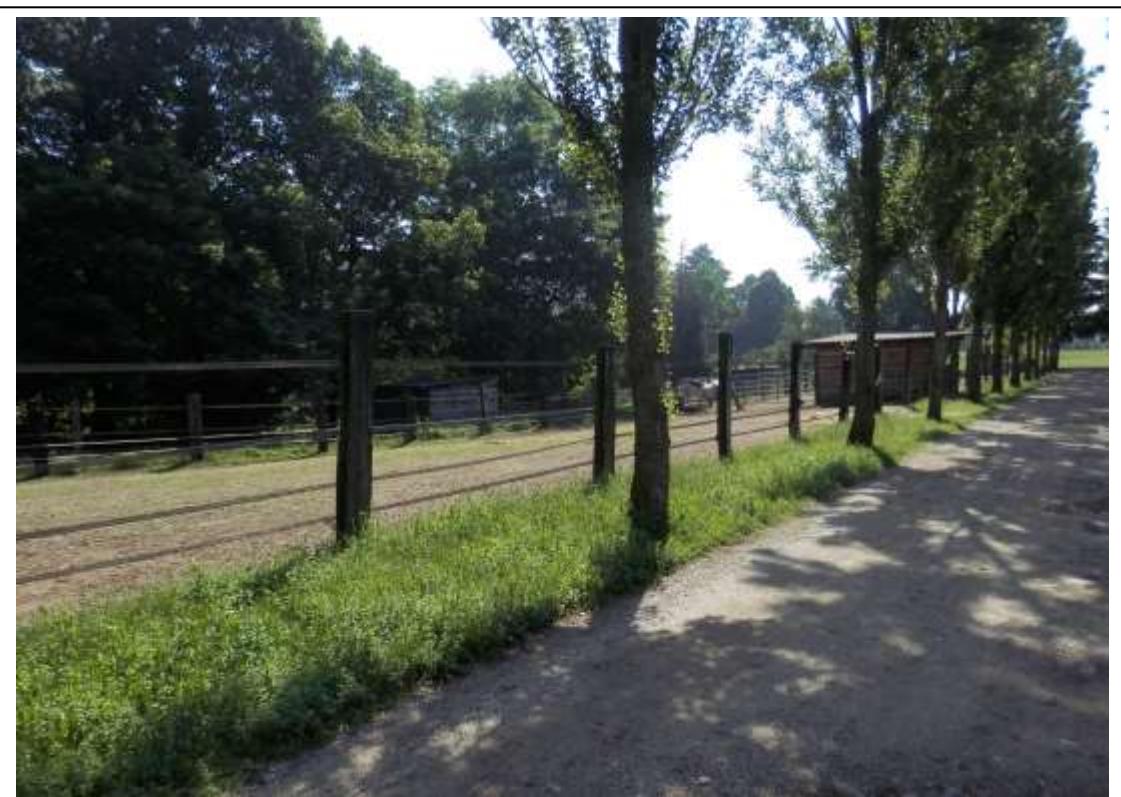
Fotografia n°36 – Un recinto per cavalli con una piccola stalla non censita.

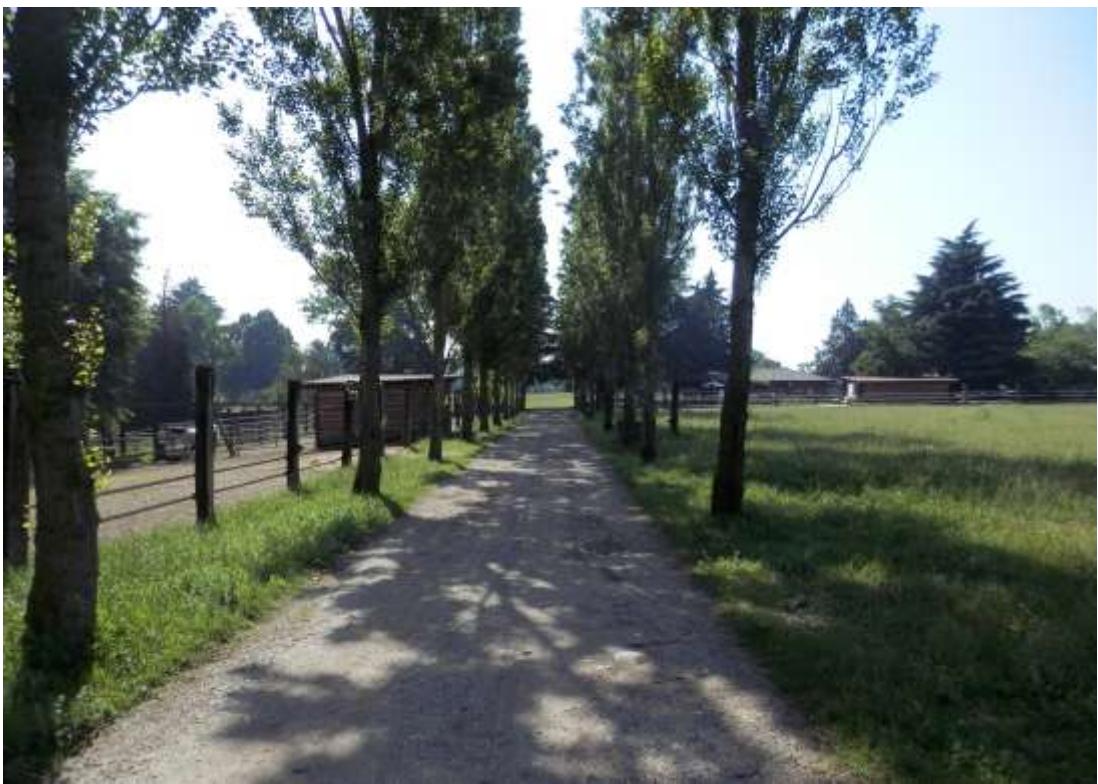
Fotografia n°37 – Un recinto per cavalli con una piccola stalla non censita.

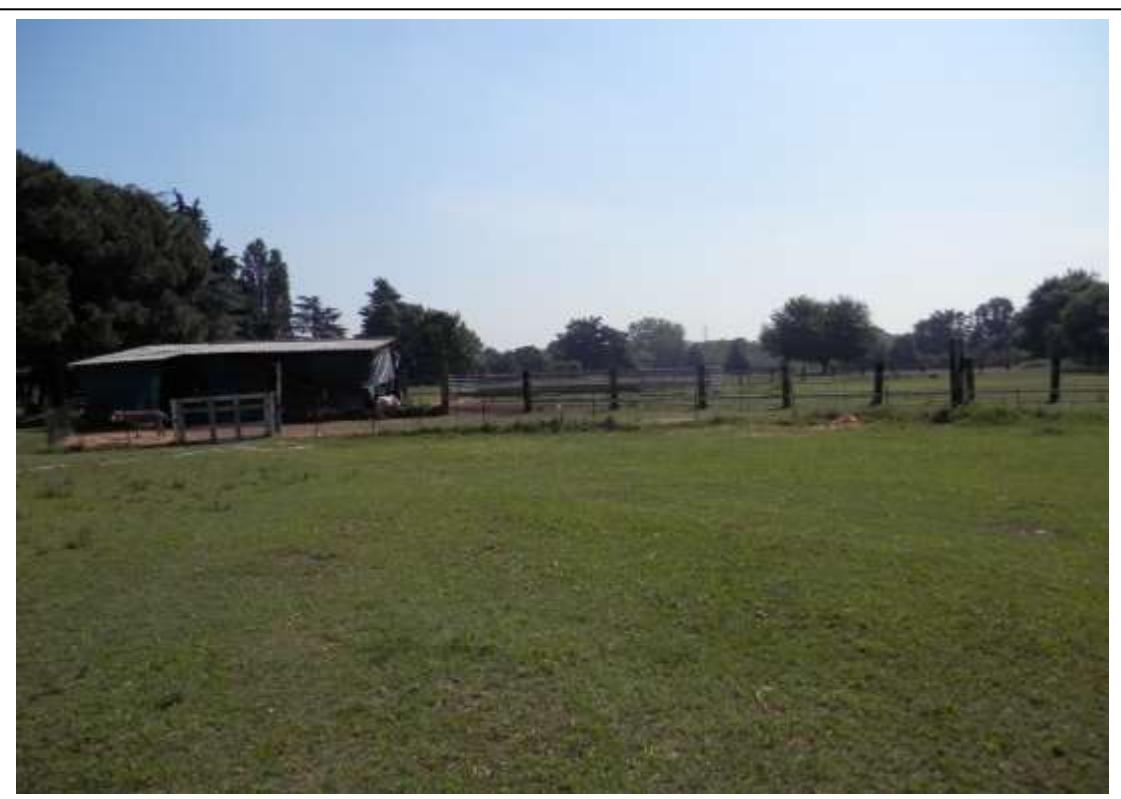
Fotografia n°42 – Vista di recinto per equini con stalla non censita.
