Tribunale di Palermo
Sezione Fallimentare

Procedimento n. 50/2018 -

NOTA TECNICA

IMPIANTI [REDACTED]

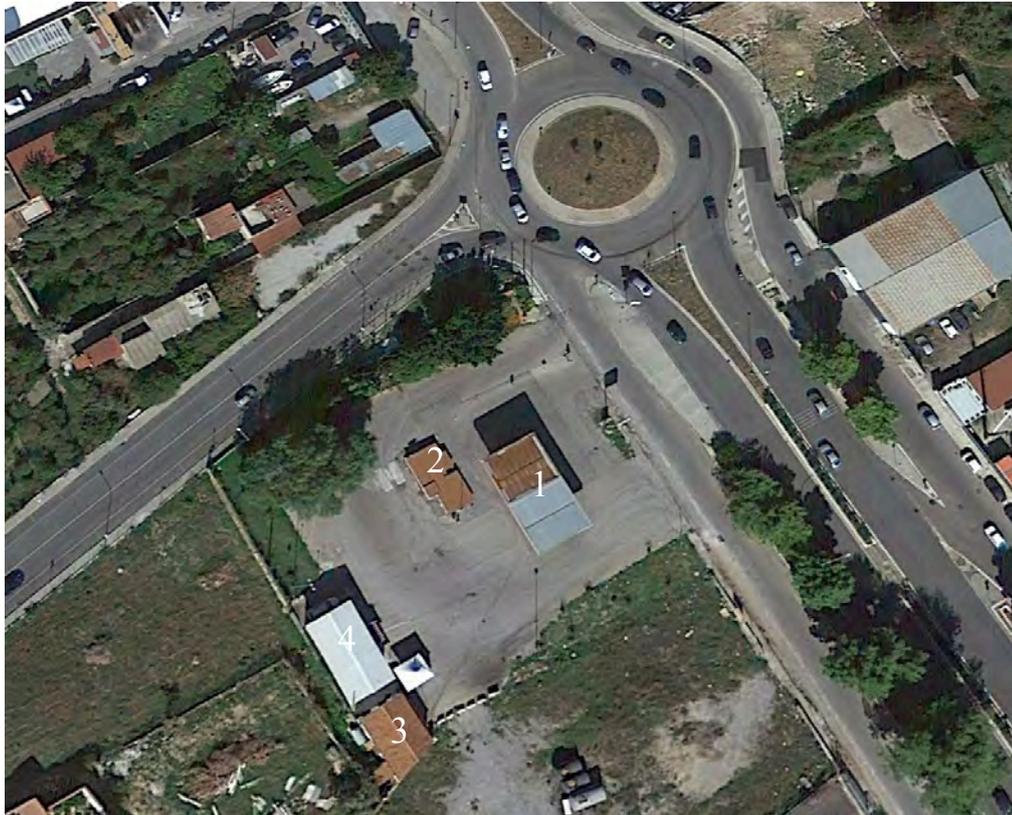
Con riferimento alla Figura 3 l'impianto si articola in:

Dall'ispezione esterna condotta unitamente ai Tecnici dell'Amm. Giud., non sono emerse evidenti anomalie e/o mancanze alla componentistica dell'impianto di rifornimento e di stoccaggio; inoltre, non è stata osservata una giacenza residua di gpl all'interno del serbatoio, indicatore installato sul serbatoio a 0 cm, condizione che tuttavia non esclude la presenza di residui all'interno delle linee di adduzione. A tal ultimo proposito è stato tuttavia verificato che le valvole d'intercettazione carburante, del tipo pneumatico, risultassero chiuse in dipendenza dell'assenza di alimentazione del circuito di aria compressa, ciò al fine di escludere eventuali anomalie. Per quanto attiene le certificazioni degli impianti e delle relative componentistiche, ci si riserva qualunque valutazione in attesa dell'esame della relativa documentazione.

Atteso che i tecnici dell'Amm. Giudiziaria hanno dichiarato, in fase di consegna, che per l'impianto non risultano pendenti prescrizioni e/o adempimenti da porre in essere su segnalazione degli Enti Preposti al controllo, ovvero per l'ottemperanza a prescrizioni di legge; preso atto, altresì, che dall'esame della documentazione tecnica ad oggi disponibile per l'impianto è stato rilasciato specifico Certificato di Prevenzione Incendi dal Comando Provinciale dei Vigili del Fuoco di Palermo (cert. 45084 prot. 25571 del 18/08/2017), avente validità 5 anni, allo stato le uniche criticità che emergono sono relative alla sistemazione della copertura delle penisole di erogazione carburante. Nel corso della ricognizione esterna dell'IDC, infatti, si è avuto modo di riscontrare l'asportazione di alcuni dei pannelli metallici dell'intradosso della copertura metallica, nonché il mancato fissaggio di alcuni componenti del circuito di video sorveglianza e del sistema d'illuminazione.

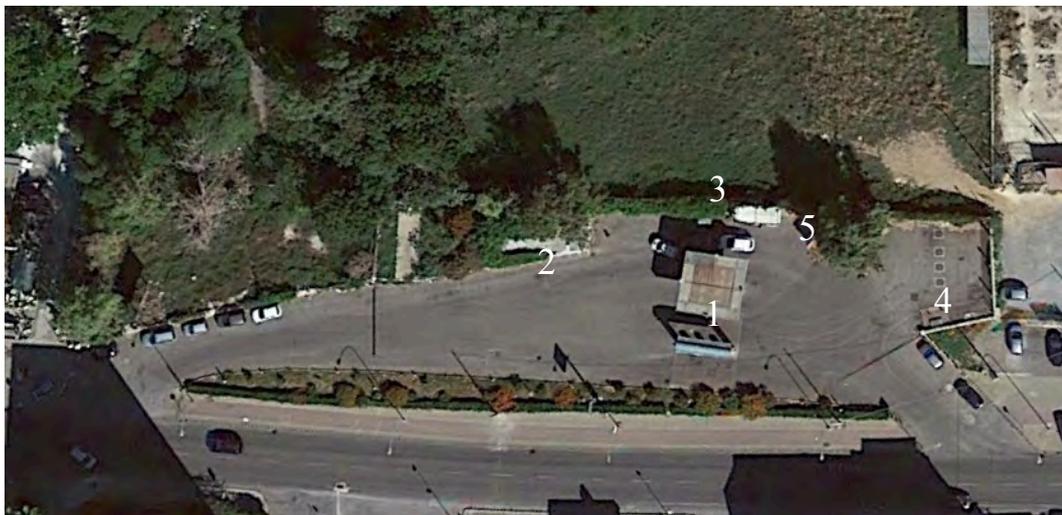
Con riferimento alla Figura 5 l'impianto si articola in:

Come è emerso nel corso dei diversi sopralluoghi condotti unitamente a tecnici dell'Amm. Giudiziaria, nonché come specificato nel verbale di immissione in possesso, l'IDC è caratterizzato da fatiscenti condizioni, essendo stato oggetto, da quanto appreso dai predetti tecnici, di ripetuti furti ed atti vandalici. Nello specifico è stato osservato:

- l'asportazione di tutti i cablaggi dell'impianto elettrico, ivi compreso: i quadri di alimentazione, il circuito di "messa a terra" ed il sistema di sicurezza;
- l'estrazione della tubazione del sistema pneumatico; peraltro il sistema di produzione di aria compressa (compressore) risulta essere stato trafugato e danneggiato il relativo vano tecnico;

- la mancanza di tutti i pozzetti d'ispezione e/o di verifica degli impianti, risultano altresì assenti le griglie delle caditoie;
- l'assenza motore elettrico ADPE;
- la demolizione parziale della parete posta nel retro prospetto del locale destinato ad alloggio quadri elettrici e sistema di allarme;
- danneggiamenti al container prefabbricato ad uso uffici.

Lo stato generale in cui versa l'impianto richiede necessariamente consistenti interventi di manutenzione straordinaria, quest'ultimi imprescindibili alla messa in funzione dell'IDC e, comunque, indispensabili per la sicurezza ai fini della prevenzione incendi; attività che dovranno essere eseguiti da ditte specializzate e corredati da apposite certificazioni e da collaudi. Ulteriore fattispecie che appare il caso di evidenziare riguarda il serbatoio di stoccaggio del GPL; più in particolare, alla luce di quanto riferito e verbalizzato in fase di trasferimento (vedi verbale del 22 febbraio u.s.), occorre provvedere ad eseguire la verifica periodica di conformità, adempimento richiesto per legge con cadenza decennale (salvo prescrizioni più restrittive rilasciate dall'ente certificatore) per i serbatoi soggetti a pressione interna. Tale certificazione, infatti, sempre da quanto riferito dai predetti tecnici risulta scaduta nel mese di ottobre 2018, per quanto alla data del trasferimento dell'IDC abbiano dato atto della presenza di una quantità

residuale di combustibile. Tale accertamento, sicuramente preordinato alla ripresa dell'attività e, comunque, da porre in essere nel più breve tempo possibile al fine di garantire le condizioni di sicurezza dell'IDC, necessita, oltre che dell'intervento di una ditta/professionista specializzata/o (rilascio dell'apposita certificazione), della rimozione del materiale inerte interposto tra la camicia di contenimento (in c.a.) ed il serbatoio ed il successivo ripristino, attività da eseguire secondo specifiche procedure in relazione alla presenza di combustibile all'interno del serbatoio. Appare inoltre il caso di precisare che nel caso di mancato soddisfacimento del requisito minimo, occorrerà necessariamente procedere alla dismissione (previa inertizzazione) dell'attuale serbatoio e sostituzione un componente di analogo volume. Non ultimo tra gli interventi da porre in essere il ripristino dei locali tecnici ed ufficio.

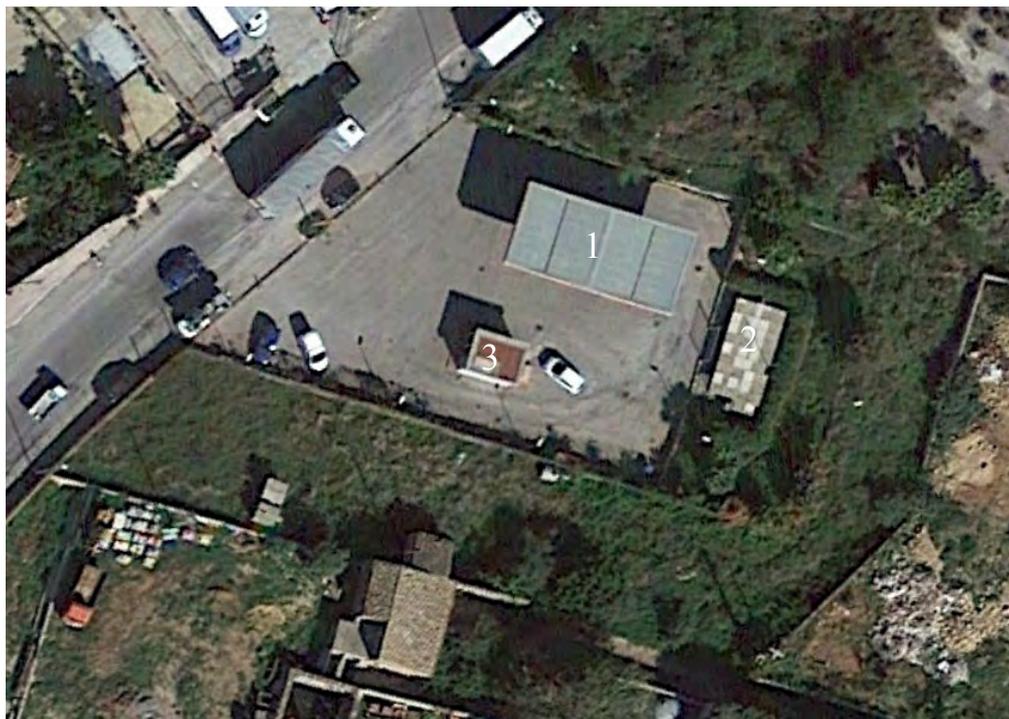
Con riferimento alla Figura 8 l’impianto si articola in:

Nel corso dei sopralluoghi, condotti unitamente al personale dell'Amm. Giud., si è preso atto del fatiscente stato in cui versa l'IDC che, da quanto appreso dai tecnici dell'Amm. Giud., risulta essere stato oggetto di ripetuti furti ed atti vandalici. Nello specifico è stato osservato:

- l'asportazione di tutti i cablaggi dell'impianto elettrico, ivi compreso i quadri di alimentazione il circuito di "messa a terra" ed il sistema di sicurezza;
- l'estrazione della tubazione del sistema pneumatico, nonché l'assenza del sistema di produzione di aria compressa;
- la mancanza dei pozzetti d'ispezione e/o di verifica degli impianti (chiusini in ghisa di formato vario) oltre alle griglie delle caditoie;
- danneggiamenti al container prefabbricato ad uso uffici;
- il danneggiamento ed il trafugamento di parte dei componenti delle colonnine di distribuzione;
- il danneggiamento del lucchetto che delimita l'area di stoccaggio del gpl e l'utilizzo di tale zona per il ricovero animali. Più in particolare nel corso del sopralluogo condotto in data 19/02/2019 all'interno di tale

Così come indicato per l'IDC di via Messina Marine, l'impianto in esame necessita di consistenti interventi di manutenzione straordinaria, tutti preordinanti all'esercizio dell'attività. Nel dettaglio occorrerà procedere al rifacimento integrale dell'impianto elettrico, pneumatico, di messa a terra e del sistema di allarme; parimenti si dovrà procedere ad un'accurata revisione/riparazione delle colonnine di erogazione. Ulteriori interventi, non differibili rispetto alla messa in funzione dell'IDC, riguarderanno l'installazione dei tombini e chiusini, nonché la riparazione e sanificazione del locale uffici, valutando, se del caso, l'eventuale economicità dello smantellamento ed integrale sostituzione.

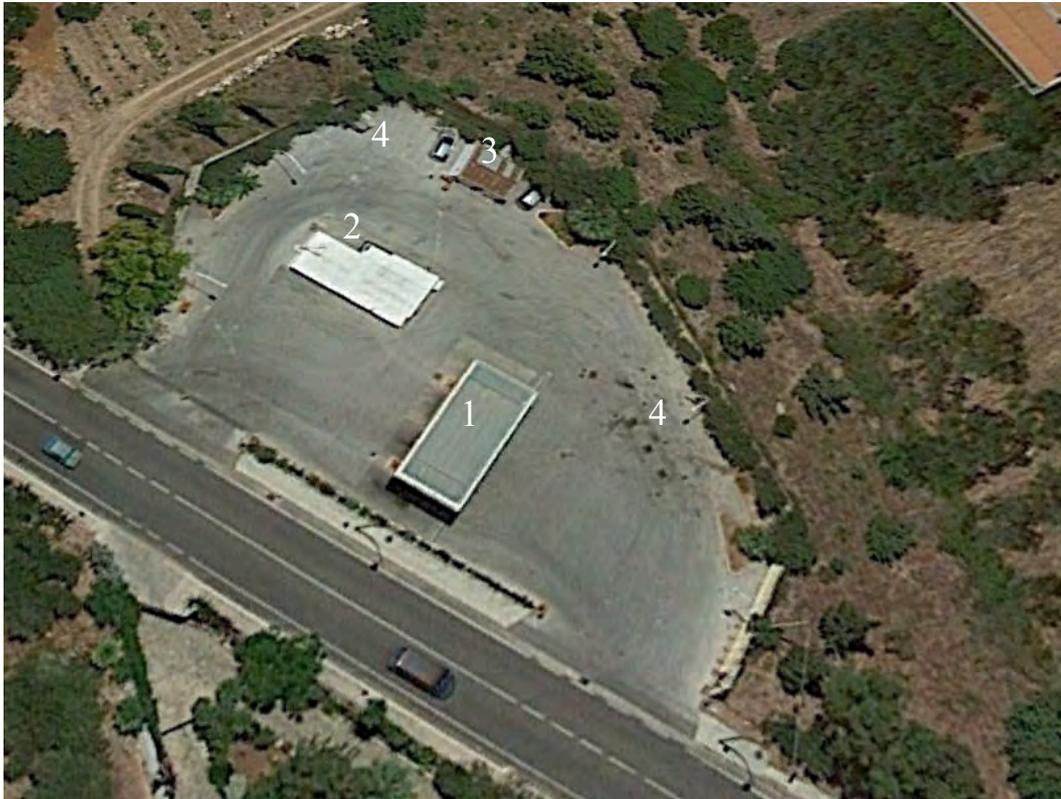
**Figura 10**

Con riferimento alla Figura 10 l'impianto si articola in:

Nel complesso l'impianto, da un esame esclusivamente visivo, mostra un discreto stato di manutenzione con riguardo sia alle condizioni degli immobili, sia dei componenti degli impianti. Unica eccezione riguarda la pavimentazione della penisola di rifornimento; quest'ultima, infatti, mostra evidenti e diffuse aree sconnesse, verosimilmente dovute ad un cedimento dello stato di sottofondazione della pavimentazione.

L'impianto apparentemente non evidenzia la necessità di rilevanti interventi di manutenzione fatta eccezione per l'opportunità di ripavimentare l'area della penisola di approvvigionamento; intervento tuttavia che non riveste carattere di urgenza.

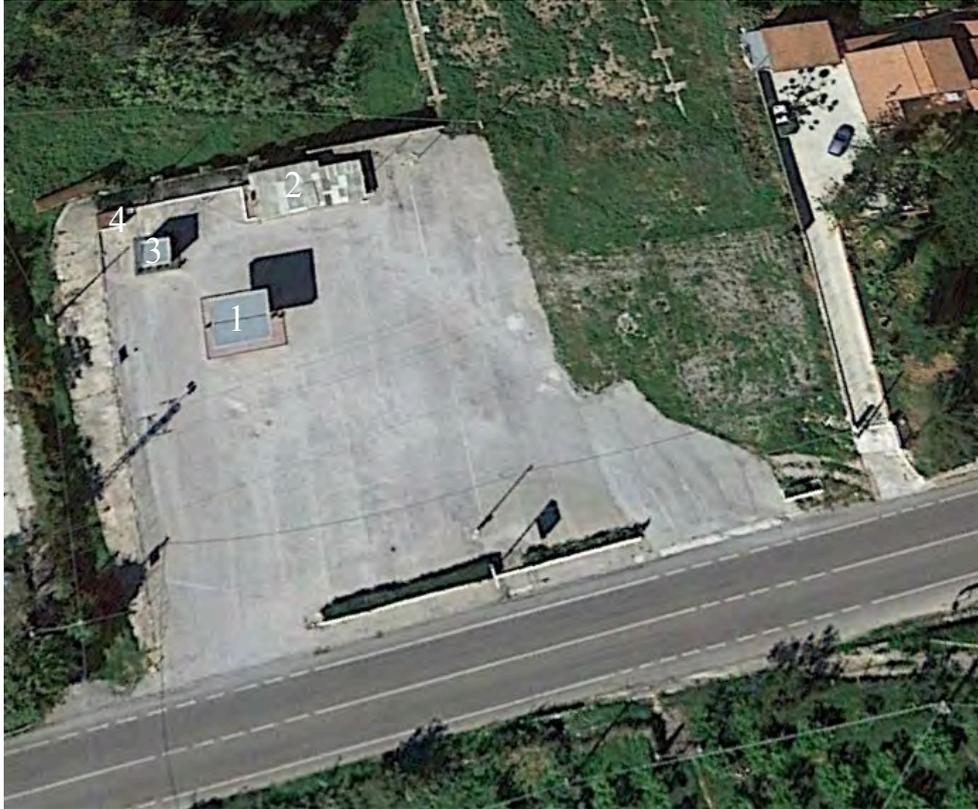
Con riferimento alla Figura 12 di seguito riportata, l'impianto si articola in:

L'impianto mostra un discreto stato d'uso; nel corso dell'ispezione visiva, condotta in fase di trasferimento del bene, non sono emersi evidenti danneggiamenti alla componentistica d'impianto e/o alle strutture a corredo dello stesso; parimenti non sono stati registrati fenomeni di usura e/o ammaloramenti significativi. Ciò premesso, si rappresenta che l'impianto è risultato sprovvisto di sistema di produzione di aria compressa, circostanza che rende di fatto non funzionante l'impianto di pneumatico e la relativa componentistica (valvole d'intercettazione).

L'impianto necessita dell'istallazione di un sistema di produzione di aria compressa (compressore), apparecchiatura che tuttavia non comporta un significativo esborso (spesa prevista inferiore a 500 Euro). Allo stato non si ravvisano ulteriori criticità e/o interventi da porre in essere.
