***Tribunale di Palermo***  
***Sezione Fallimentare***

*Procedimento n. 50/2018 -*

**NOTA TECNICA**

## IMPIANTI [REDACTED]

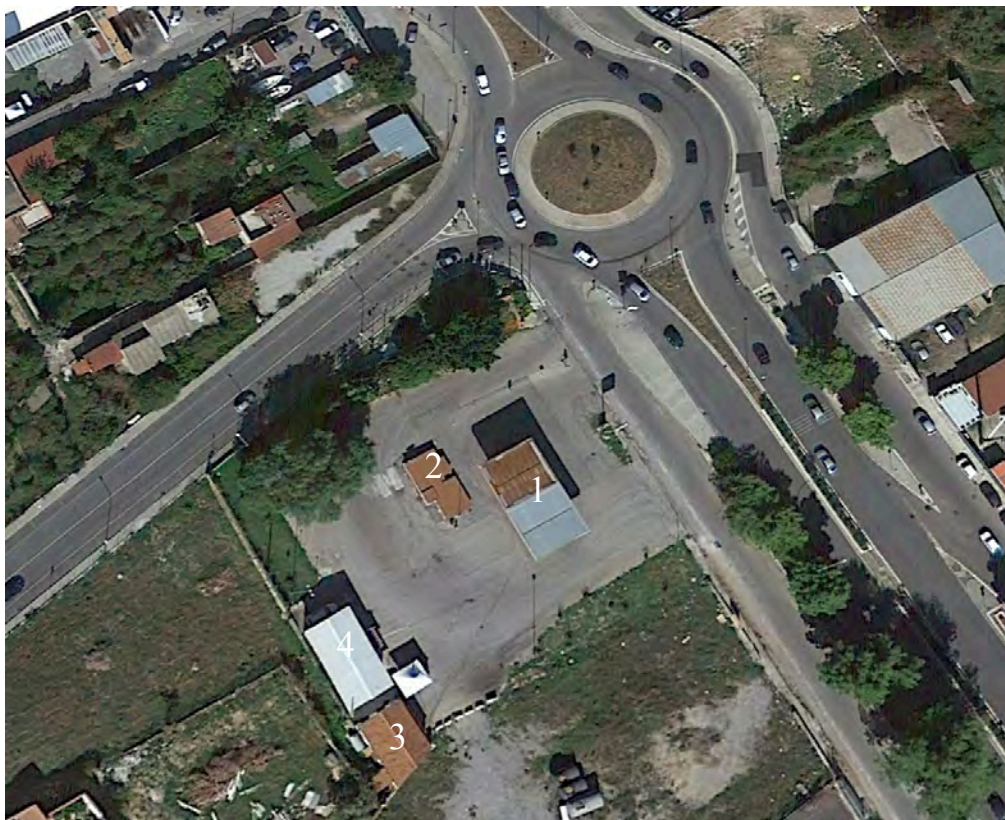
**Figura 3**

- 1 – l'isola di rifornimento (area ove sono installati gli erogatori), contraddistinta da copertura sostenuta da elementi verticali in acciaio e pavimentata con mattoni del tipo autobloccante;

- 2 – locale tecnico, posto ad una quota inferiore rispetto al piano di campagna perimetrato da recinzione grigliata e coperto da tettoia, ove risultano ubicate le pompe di alimentazione ed un serbatoio per lo stoccaggio del g.p.l.; quest'ultimo all'interno di una camicia di contenimento in c.a. rinfiato da materiale sciolto a grana fine;

- 3 – fabbricato in muratura con tetto a falde, internamente suddiviso in 3 distinti ambienti adibiti a locale uffici, quadro comandi impianto, w.c. di servizio;

- 4 – capannone realizzato con struttura portante in metallo smontabile, tomagno in pannelli modulari e copertura leggera in lamiera grecata, a due falde. Il locale risulta adibito a magazzino/deposito attrezzature.

Dall'ispezione esterna condotta unitamente ai Tecnici dell'Amm. Giud., non sono emerse evidenti anomalie e/o mancanze alla componentistica dell'impianto di rifornimento e di stoccaggio; inoltre, non è stata osservata una giacenza residua di gpl all'interno del serbatoio, indicatore installato sul serbatoio a 0 cm, condizione che tuttavia non esclude la presenza di residui all'interno delle linee di adduzione. A tal ultimo proposito è stato tuttavia verificato che le valvole d'intercettazione carburante, del tipo pneumatico, risultassero chiuse in dipendenza dell'assenza di alimentazione del circuito di aria compressa, ciò al fine di escludere eventuali anomalie. Per quanto attiene le certificazioni degli impianti e delle relative componentistiche, ci si riserva qualunque valutazione in attesa dell'esame della relativa documentazione.

Atteso che i tecnici dell'Amm. Giudiziaria hanno dichiarato, in fase di consegna, che per l'impianto non risultano pendenti prescrizioni e/o adempimenti da porre in essere su segnalazione degli Enti Preposti al controllo, ovvero per l'ottemperanza a prescrizioni di legge; preso atto, altresì, che dall'esame della documentazione tecnica ad oggi disponibile per l'impianto è stato rilasciato specifico Certificato di Prevenzione Incendi dal Comando Provinciale dei Vigili del Fuoco di Palermo (cert. 45084 prot. 25571 del 18/08/2017), avente validità 5 anni, allo stato le uniche criticità che emergono sono relative alla sistemazione della copertura delle penisole di erogazione carburante. Nel corso della ricognizione esterna dell'IDC, infatti, si è avuto modo di riscontrare l'asportazione di alcuni dei pannelli metallici dell'intradosso della copertura metallica, nonché il mancato fissaggio di alcuni componenti del circuito di video sorveglianza e del sistema d'illuminazione.

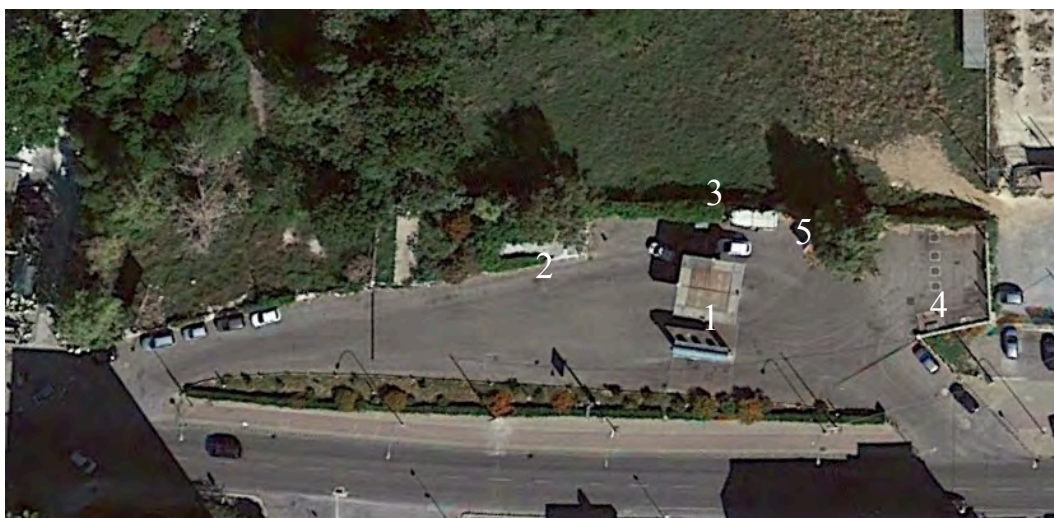
**Figura 5**

- 1 – l'isola di rifornimento (area ove sono installati gli erogatori multiprodotto benzina/benzina/gasolio e gpl), contraddistinta da copertura sostenuta da elementi verticali in acciaio e pavimentata con mattoni del tipo autobloccante;
- 2 – locale tecnico, perimetrato da recinzione grigliata e coperto da tettoia, ubicato a quota inferiore rispetto al piano di campagna, ove risultano ubicate le pompe di alimentazione ed un serbatoio per lo stoccaggio del g.p.l.; quest'ultimo all'interno di una camicia di contenimento in c.a. rinfiato da materiale sciolto a grana fine;
- 3 – struttura prefabbricata, internamente suddivisa in ambienti adibiti a locale uffici, quadro comandi impianto, w.c. di servizio;
- 4 – ubicazione cisterne interrate per benzina (n. 2) e gasolio;
- 5 – locale tecnico, in muratura, originariamente adibito a ricovero quadro elettrico e circuito videosorveglianza.

Come è emerso nel corso dei diversi sopralluoghi condotti unitamente a tecnici dell'Amm. Giudiziaria, nonché come specificato nel verbale di immissione in possesso, l'IDC è caratterizzato da fatiscenti condizioni, essendo stato oggetto, da quanto appreso dai predetti tecnici, di ripetuti furti ed atti vandalici. Nello specifico è stato osservato:

- l'asportazione di tutti i cablaggi dell'impianto elettrico, ivi compreso: i quadri di alimentazione, il circuito di "messa a terra" ed il sistema di sicurezza;
- l'estrazione della tubazione del sistema pneumatico; peraltro il sistema di produzione di aria compressa (compressore) risulta essere stato trafugato e danneggiato il relativo vano tecnico;

- la mancanza di tutti i pozzetti d'ispezione e/o di verifica degli impianti, risultano altresì assenti le griglie delle caditoie;
- l'assenza motore elettrico ADPE;
- la demolizione parziale della parete posta nel retro prospetto del locale destinato ad alloggio quadri elettrici e sistema di allarme;
- danneggiamenti al container prefabbricato ad uso uffici.

Lo stato generale in cui versa l'impianto richiede necessariamente consistenti interventi di manutenzione straordinaria, quest'ultimi imprescindibili alla messa in funzione dell'IDC e, comunque, indispensabili per la sicurezza ai fini della prevenzione incendi; attività che dovranno essere eseguiti da ditte specializzate e corredati da apposite certificazioni e da collaudi. Ulteriore fattispecie che appare il caso di evidenziare riguarda il serbatoio di stoccaggio del GPL; più in particolare, alla luce di quanto riferito e verbalizzato in fase di trasferimento (vedi verbale del 22 febbraio u.s.), occorre provvedere ad eseguire la verifica periodica di conformità, adempimento richiesto per legge con cadenza decennale (salvo prescrizioni più restrittive rilasciate dall'ente certificatore) per i serbatoi soggetti a pressione interna. Tale certificazione, infatti, sempre da quanto riferito dai predetti tecnici risulta scaduta nel mese di ottobre 2018, per quanto alla data del trasferimento dell'IDC abbiano dato atto della presenza di una quantità

residuale di combustibile. Tale accertamento, sicuramente preordinato alla ripresa dell'attività e, comunque, da porre in essere nel più breve tempo possibile al fine di garantire le condizioni di sicurezza dell'IDC, necessita, oltre che dell'intervento di una ditta/professionista specializzata/o (rilascio dell'apposita certificazione), della rimozione del materiale inerte interposto tra la camicia di contenimento (in c.a.) ed il serbatoio ed il successivo ripristino, attività da eseguire secondo specifiche procedure in relazione alla presenza di combustibile all'interno del serbatoio. Appare inoltre il caso di precisare che nel caso di mancato soddisfacimento del requisito minimo, occorrerà necessariamente procedere alla dismissione (previa inertizzazione) dell'attuale serbatoio e sostituzione un componente di analogo volume. Non ultimo tra gli interventi da porre in essere il ripristino dei locali tecnici ed ufficio.

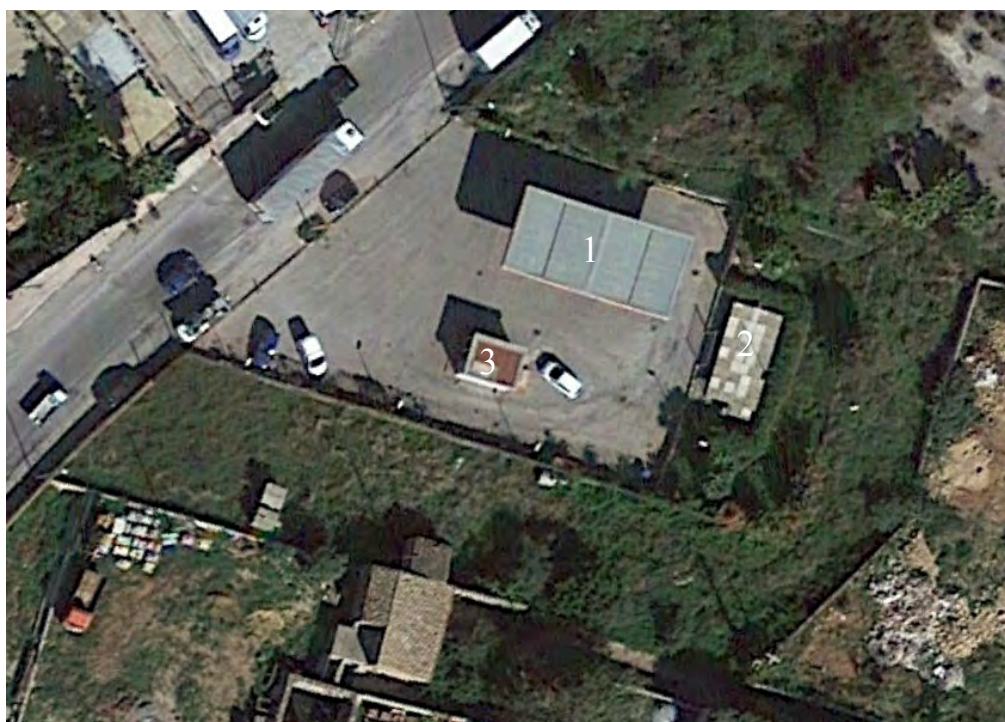
**Figura 8**

- 1 – l'isola di rifornimento (area ove sono installati gli erogatori gpl), contraddistinta da copertura sostenuta da elementi verticali in acciaio e pavimentata con mattoni del tipo autobloccante;
- 2 – locale tecnico, perimetrato da recinzione grigliata e coperto da tettoia, ove risultano ubicate le pompe di alimentazione ed un serbatoio per lo stoccaggio del g.p.l.; quest'ultimo all'interno di una camicia di contenimento in c.a. rinfiacato da materiale sciolto a grana fine;
- 3 – box prefabbricato, internamente suddiviso in 3 distinti ambienti adibiti a locale uffici, quadro comandi impianto, w.c. di servizio.

Nel corso dei sopralluoghi, condotti unitamente al personale dell'Amm. Giud., si è preso atto del fatiscente stato in cui versa l'IDC che, da quanto appreso dai tecnici dell'Amm. Giud., risulta essere stato oggetto di ripetuti furti ed atti vandalici. Nello specifico è stato osservato:

- l'asportazione di tutti i cablaggi dell'impianto elettrico, ivi compreso i quadri di alimentazione il circuito di "messa a terra" ed il sistema di sicurezza;
- l'estrazione della tubazione del sistema pneumatico, nonché l'assenza del sistema di produzione di aria compressa;
- la mancanza dei pozzetti d'ispezione e/o di verifica degli impianti (chiusini in ghisa di formato vario) oltre alle griglie delle caditoie;
- danneggiamenti al container prefabbricato ad uso uffici;
- il danneggiamento ed il trafugamento di parte dei componenti delle colonnine di distribuzione;
- il danneggiamento del lucchetto che delimita l'area di stoccaggio del gpl e l'utilizzo di tale zona per il ricovero animali. Più in particolare nel corso del sopralluogo condotto in data 19/02/2019 all'interno di tale

Così come indicato per l'IDC di via Messina Marine, l'impianto in esame necessita di consistenti interventi di manutenzione straordinaria, tutti preordinanti all'esercizio dell'attività. Nel dettaglio occorrerà procedere al rifacimento integrale dell'impianto elettrico, pneumatico, di messa a terra e del sistema di allarme; parimenti si dovrà procedere ad un'accurata revisione/riparazione delle colonnine di erogazione. Ulteriori interventi, non differibili rispetto alla messa in funzione dell'IDC, riguarderanno l'installazione dei tombini e chiusini, nonché la riparazione e sanificazione del locale uffici, valutando, se del caso, l'eventuale economicità dello smantellamento ed integrale sostituzione.

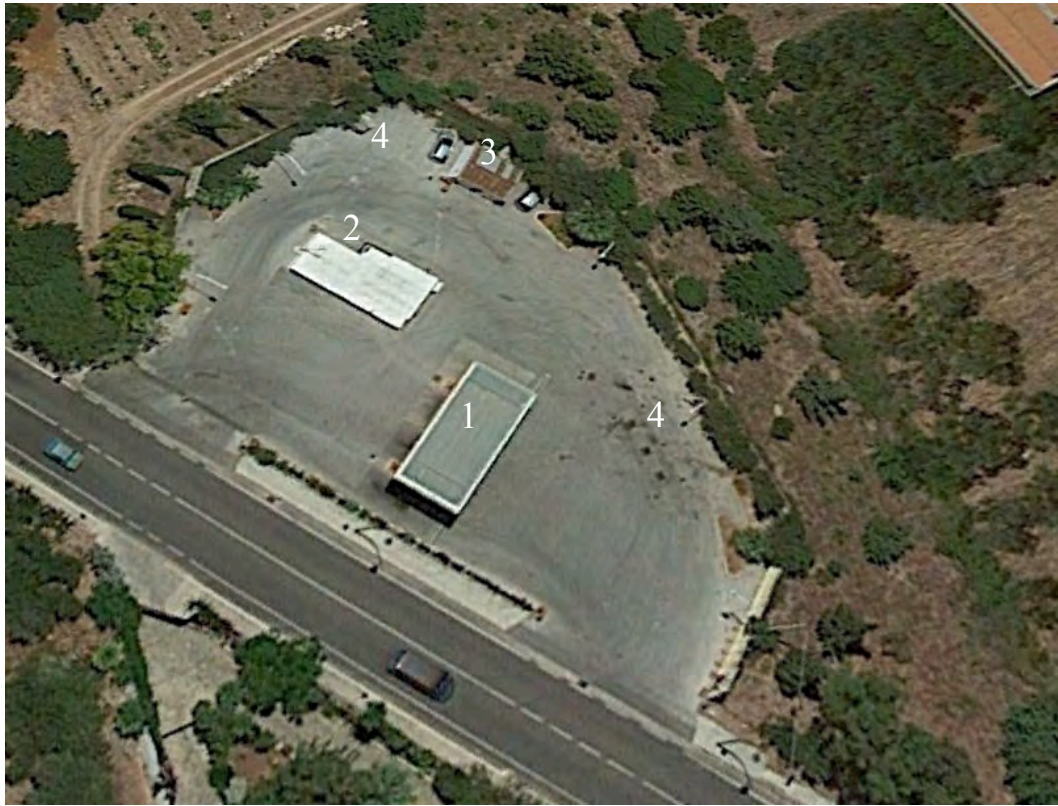
**Figura 10**

- 1 – l'isola di rifornimento (area ove sono installati gli erogatori multiprodotto benzina/benzina/gasolio e gpl), contraddistinta da copertura sostenuta da elementi verticali in acciaio e pavimentata con mattoni del tipo autobloccante;
- 2 – locale tecnico, perimetrato da recinzione grigliata e coperto da tettoia, ubicato a quota inferiore rispetto al piano di campagna, ove risultano ubicate le pompe di alimentazione ed un serbatoio per lo stoccaggio del g.p.l.; quest'ultimo all'interno di una camicia di contenimento in c.a. rinfiacato da materiale sciolto a grana fine;
- 3 – struttura prefabbricata, internamente suddivisa in ambienti adibiti a locale uffici, quadro comandi impianto, w.c. di servizio;

- 4 – ubicazione cisterne interrate per benzina (n. 2) e gasolio;
- 5 – box prefabbricato mobile, utilizzati per deposito attrezzature e/o arredi.

Nel complesso l'impianto, da un esame esclusivamente visivo, mostra un discreto stato di manutenzione con riguardo sia alle condizioni degli immobili, sia dei componenti degli impianti. Unica eccezione riguarda la pavimentazione della penisola di rifornimento; quest'ultima, infatti, mostra evidenti e diffuse aree sconnessione, verosimilmente dovute ad un cedimento dello stato di sottofondazione della pavimentazione.

L'impianto apparentemente non evidenzia la necessità di rilevanti interventi di manutenzione fatta eccezione per l'opportunità di ripavimentare l'area della penisola di approvvigionamento; intervento tuttavia che non riveste carattere di urgenza.

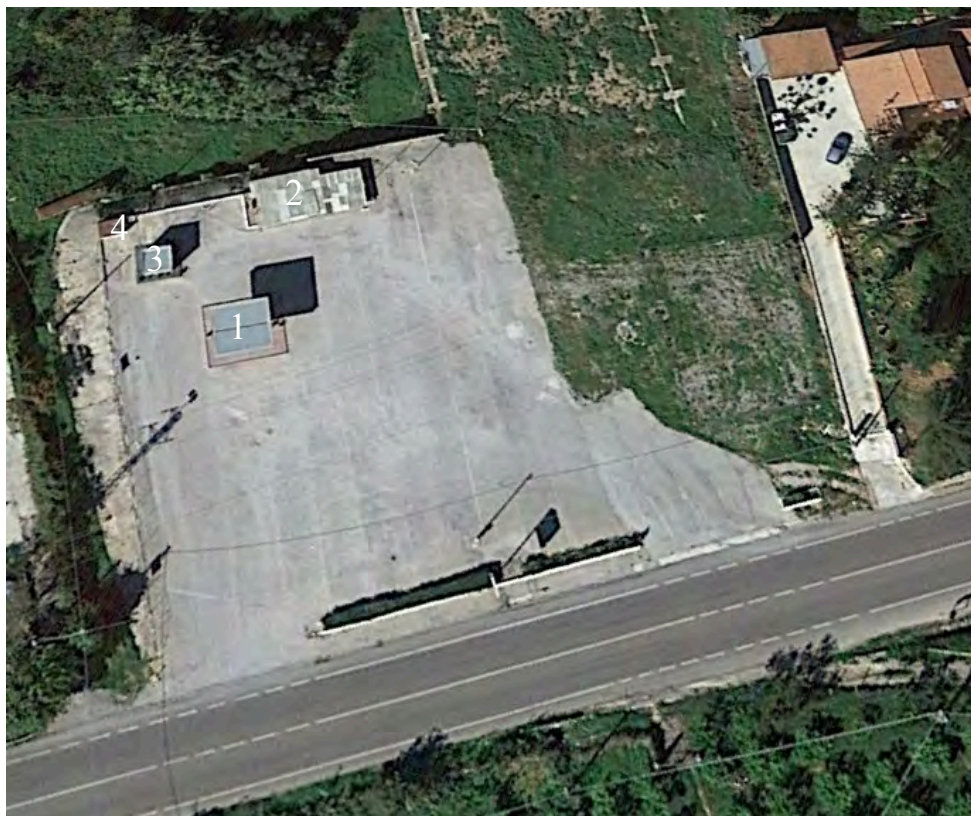
**Figura 12**

Con riferimento alla Figura 12 di seguito riportata, l'impianto si articola in:

- 1 – isola di rifornimento (area ove sono installati gli erogatori), contraddistinta da copertura sostenuta da elementi verticali in acciaio e pavimentata con mattoni del tipo autobloccante;
- 2 – locale tecnico, posto ad una quota inferiore rispetto al piano di campagna perimetrato da recinzione grigliata e coperto da tettoia, ove risultano ubicate le pompe di alimentazione ed un serbatoio per lo stoccaggio del g.p.l.; quest'ultimo all'interno di una camicia di contenimento in c.a. rinfiancato da materiale sciolto a grana fine;

- 3 – struttura prefabbricata, internamente suddiviso in ambienti adibiti a locale uffici, quadro comandi impianto, w.c. di servizio;
- 4 – locale tecnico ricovero autoclave.

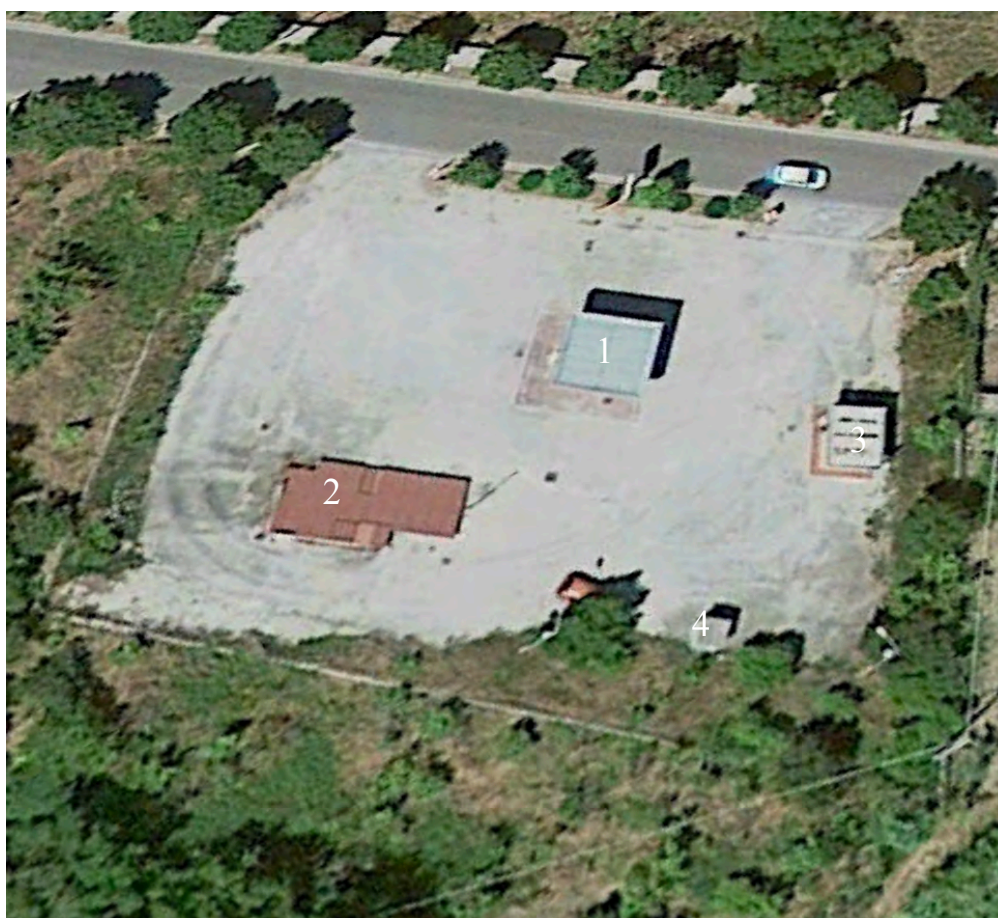
**Figura 14**

risultano ubicate le pompe di alimentazione ed un serbatoio per lo stoccaggio del g.p.l.; quest'ultimo all'interno di una camicia di contenimento in c.a. rinfiancato da materiale sciolto a grana fine;

- 3 – struttura prefabbricata, internamente suddiviso in ambienti adibiti a locale uffici, quadro comandi impianto, w.c. di servizio;
- 4 – locale tecnico ricovero autoclave.

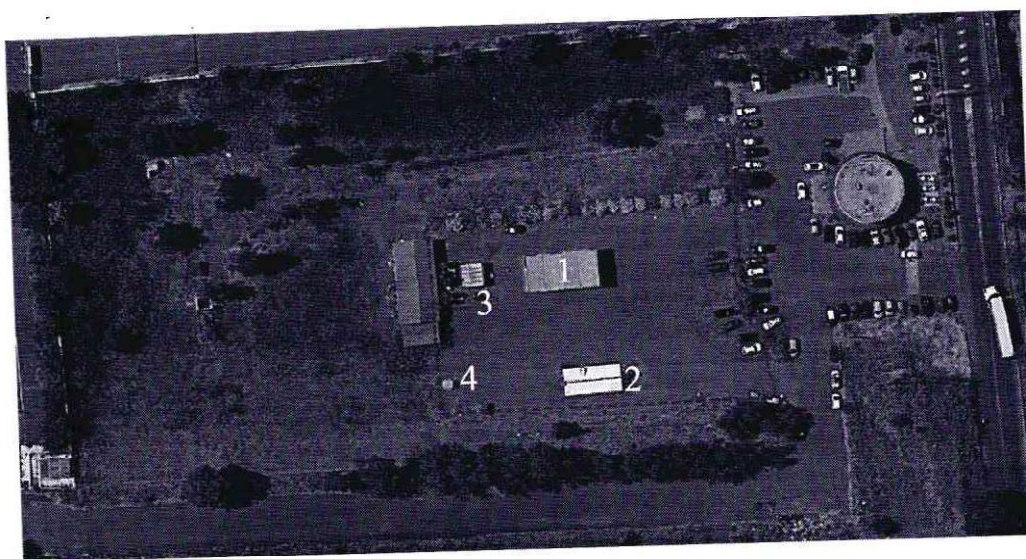
**Figura 16**

- stoccaggio del g.p.l.; quest'ultimo all'interno di una camicia di contenimento in c.a. rinfiacato da materiale sciolto a grana fine;
- 3 – struttura prefabbricata, internamente suddiviso in ambienti adibiti a locale uffici, quadro comandi impianto, w.c. di servizio;
  - 4 – box prefabbricato mobile, utilizzati per deposito attrezzature e/o arredi.

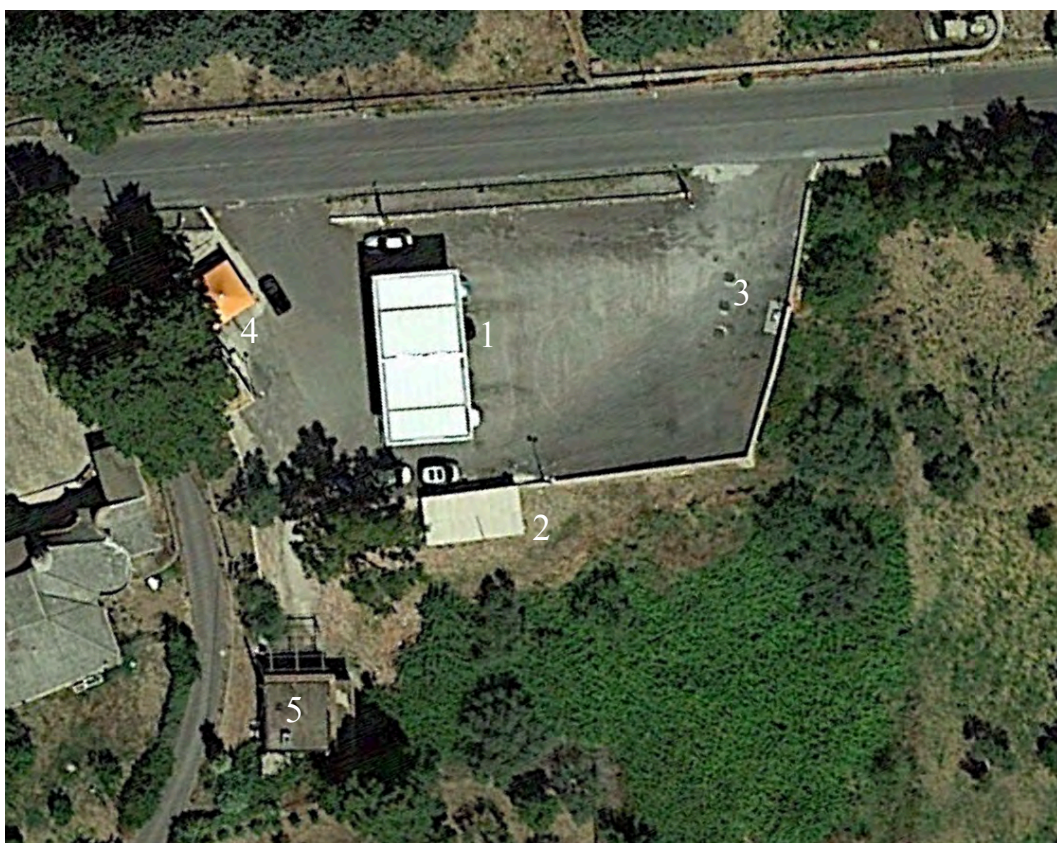
**Figura 18**

risultano ubicate le pompe di alimentazione ed un serbatoio per lo stoccaggio del g.p.l.; quest'ultimo all'interno di una camicia di contenimento in c.a. rinfiancato da materiale sciolto a grana fine;

- 3 – ubicazione cisterne interrate per benzina (n. 2) e gasolio;
- 4 – locale ufficio e ricovero quadro elettrico;
- 5 – magazzino per stoccaggio attrezzature e merci; una parte del fabbricato è stata frazionata ricavando i servizi igienici a servizio del personale presente in impianto.
