## **Fallimento (n. 24/2020 R.G.)**

### **AZIONI DI MESSA IN SICUREZZA PREVENTIVA**

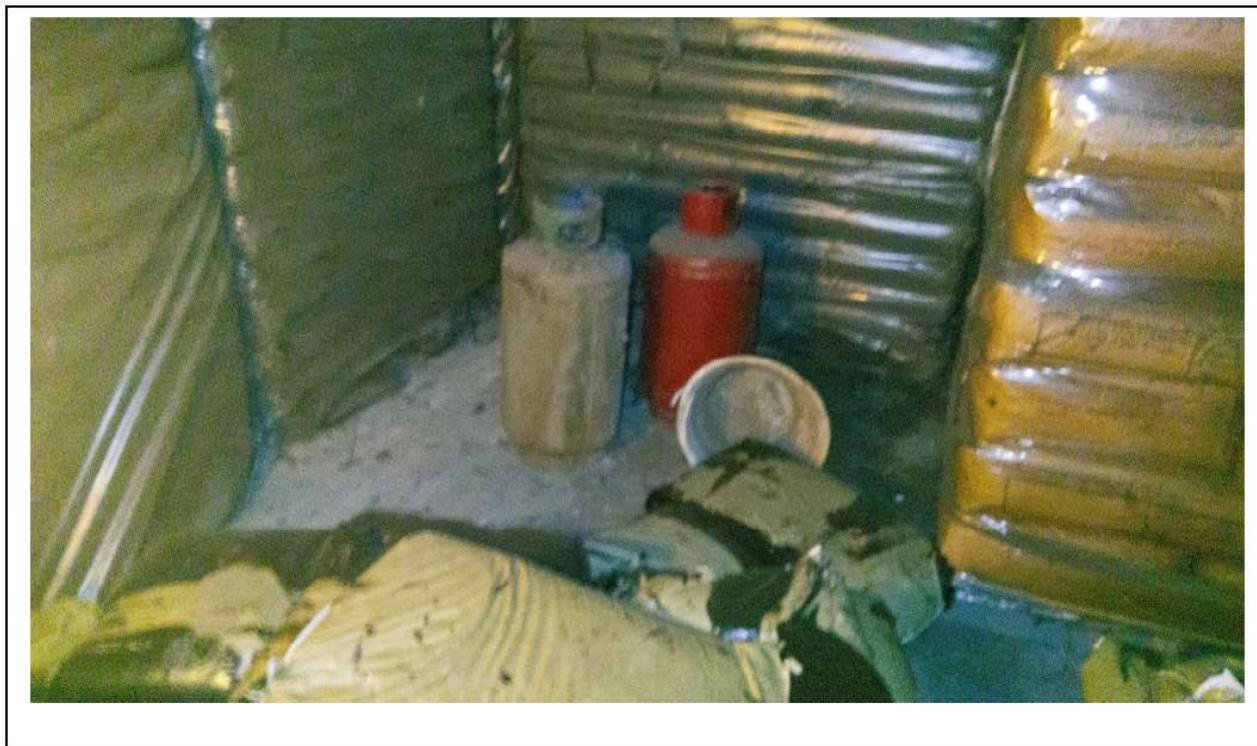
Nel corso dei sopralluoghi si è verificata la presenza di bombole GPL di diverse dimensioni, alcune depositate in un locale areato prossimo alla zona 51D; altre depositate nel locale denominato " XXXXXX", si sono rinvenute anche bombole per l'utilizzo di cannelli, (si presume Ossigeno / Acetilene)

**Fotografia 3: particolare bombole GPL dentro deposito denominato "XXXXXXX"**

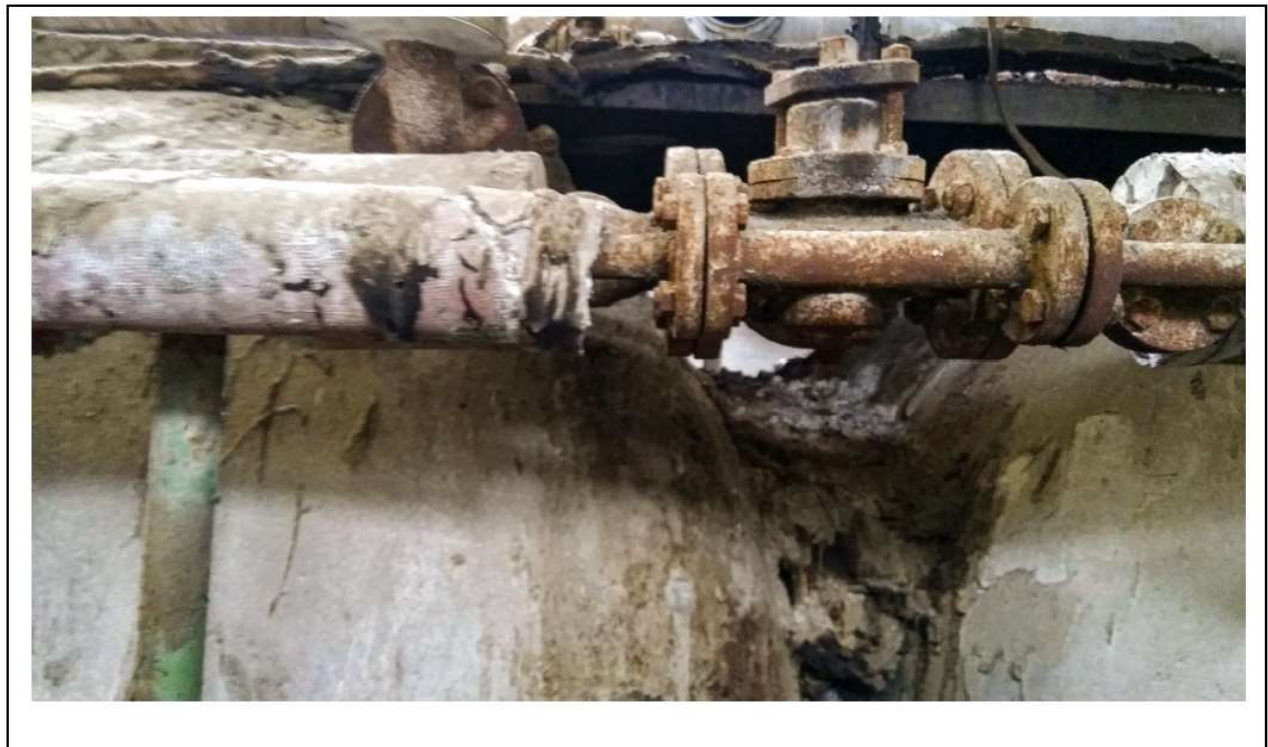
A parere degli scriventi, in considerazione della localizzazione dell'azienda nei confronti del centro abitato di XXXXXX, oltre che della presenza di abitazioni e di attività lavorative a poche centinaia di metri dall'azienda, si ritiene che debba essere messa in sicurezza l'eventuale possibilità di aerodispersione di fibre di amianto costituenti gran parte delle tubazioni e degli impianti presenti. Si ritiene che debba essere effettuato un monitoraggio sia in out door che in in door con pompe volumetriche per la definizione della quantità e qualità di fibre aerodisperse, a seguito di tale rilevazione procedere con un piano di bonifica predisposto in ottemperanza alle norme cogenti di settore.

**Fotografia 4: particolare indicante lo stato di conservazione di alcune parti di impianti dismessi da anni con potenziale esposizione di fibre di amianto.**

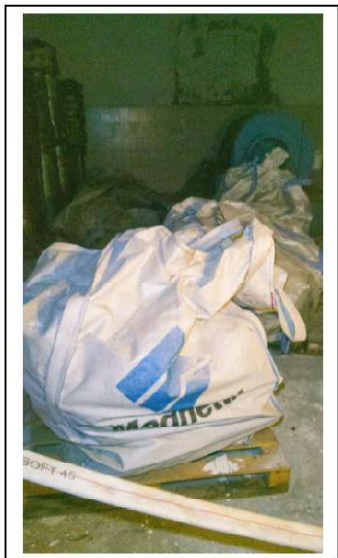
Presenza di fibrocemento – lastre di fibrocemento (da verificare), contenute all'interno di alcun big bag semiaperti posizionati in fondo al locale denominato "XXXXXX", e parti di macerie di copertura (lastre di fibrocemento - da verificare), in un cumulo di macerie posto nella zona esterna il locale denominato "XXXXXX".

**Fotografia 5: Big Bag contenete presumibilmente lastre di fibrocemento rinvenute all'interno dell'ex deposito denominato "XXXXXXX".**

$600 \text{ kg/big} \times 2 \text{ big bag} \times 4,0 \text{ euro/kg} = 4.800 \text{ euro}$

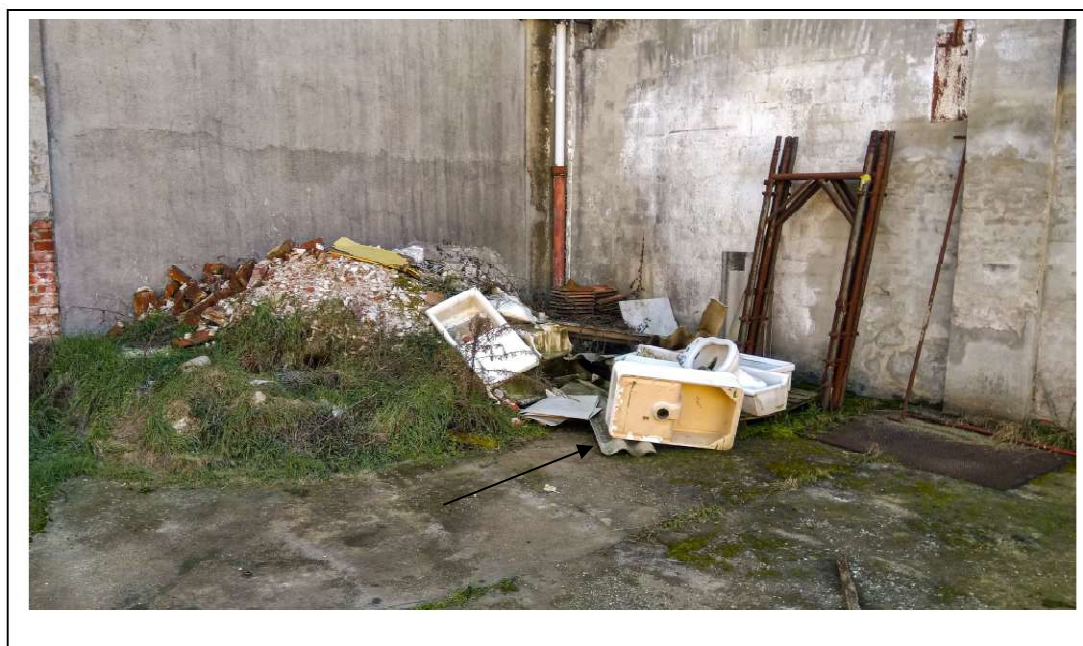
**Fotografia 6: Deposito di macerie, in prossimità del magazzino ex XXXXXX con presenza di ipotetiche lastre in fibrocemento**

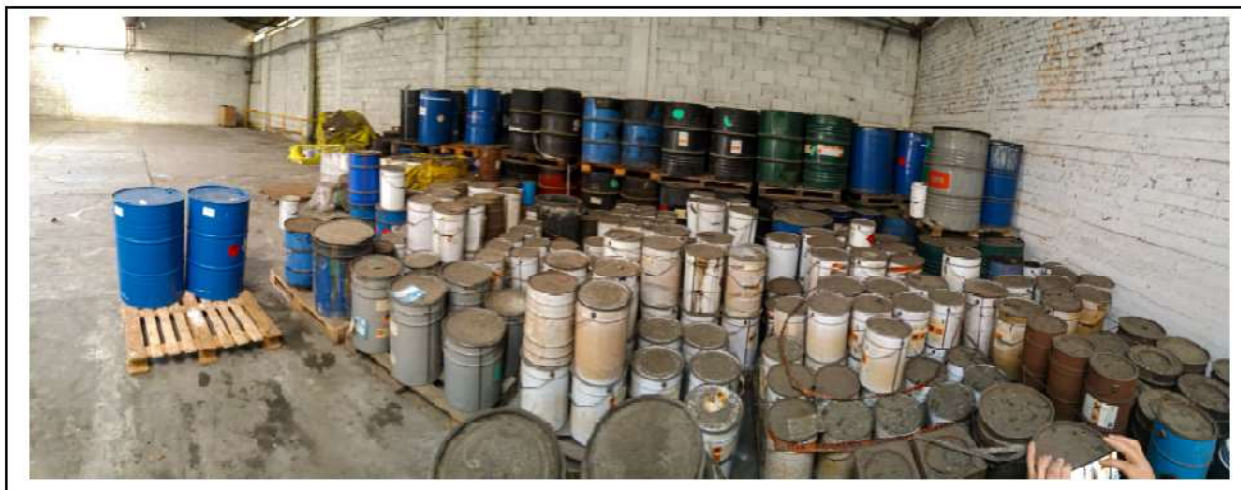
**Fotografia 7: Deposito di fusti e latte contenenti sostanze infiammabili presenti nel deposito prodotti infiammabili 93.**

A parere degli scriventi, per ordine di importanza andrebbe immediatamente messo in sicurezza il "deposito prodotti infiammabili n. 93", il locale reagenti adiacente al laboratorio aziendale, i fusti e alcune sostanze pulverulente in sacchi ammalorati presenti nel locale denominato "deposito 18" il quale

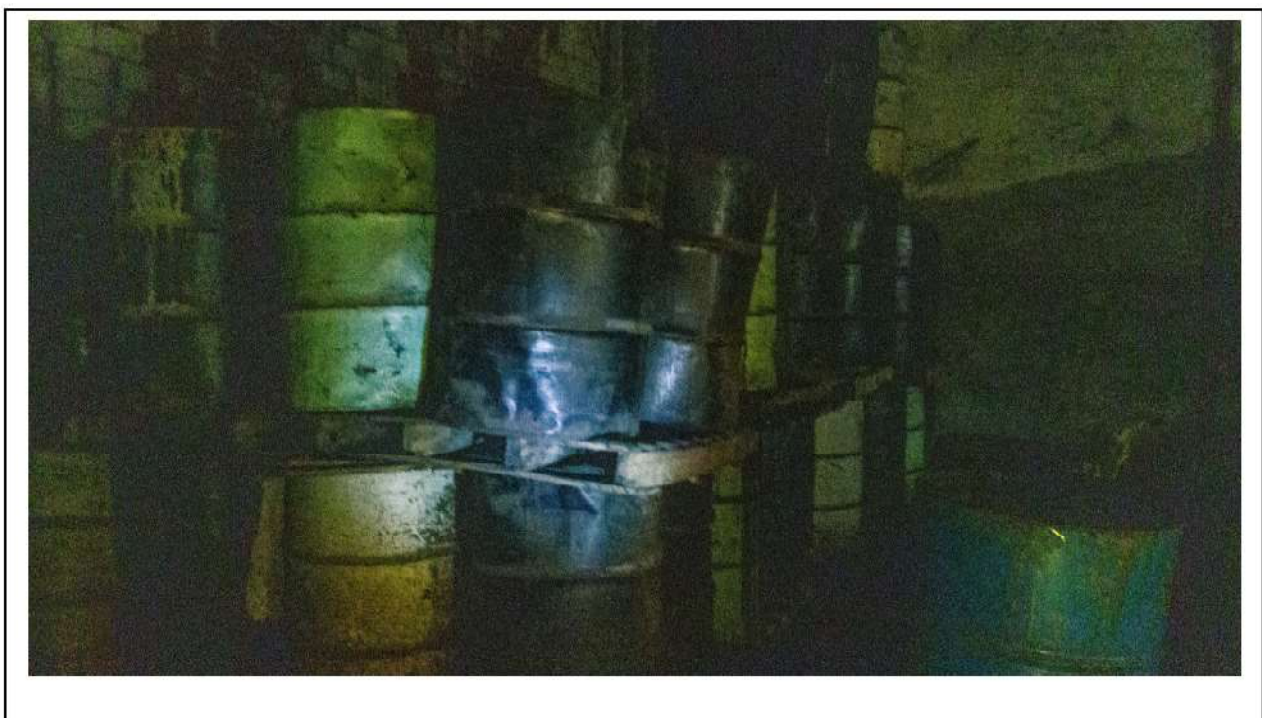
**Fotografia 8: Fusti contenenti sostanze di difficile identificazione presenti nel locale XXXXXXXX**

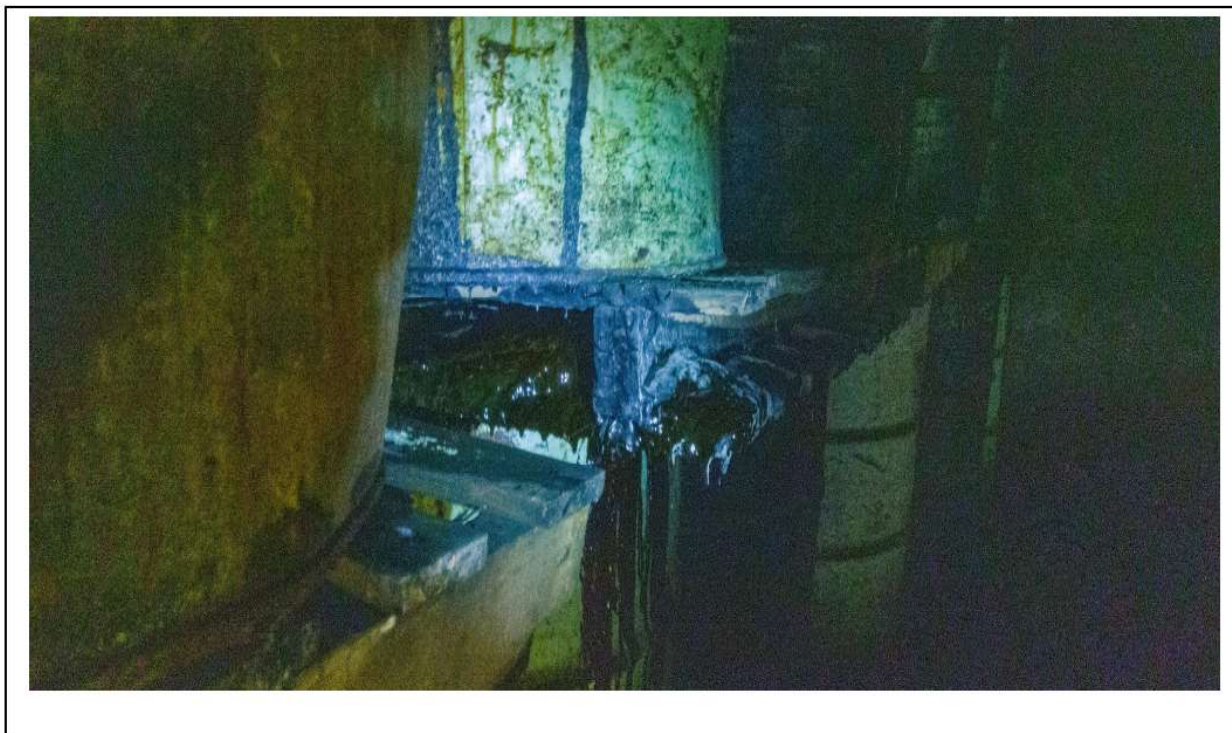
**Fotografia 9: particolare fotografia n. 8**

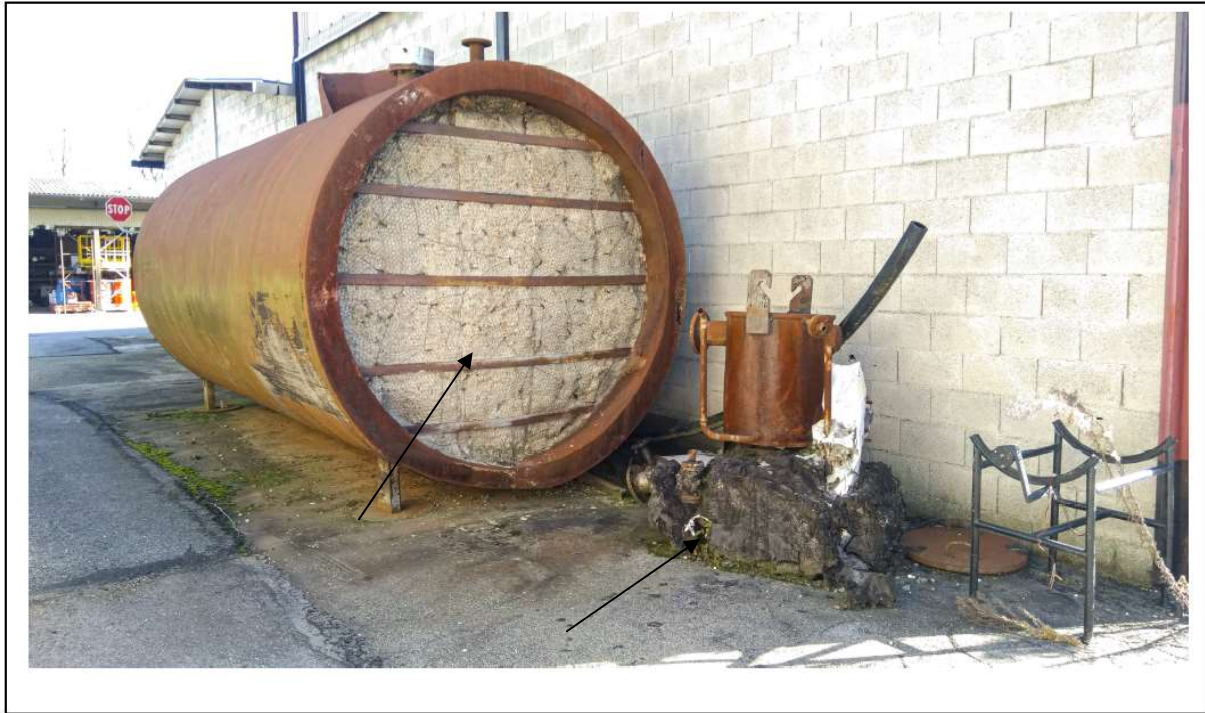
**Fotografia 9: serbatoio dismesso in stato di abbandono depositato a lato del magazzino 12 E contenente all'interno si presume bitume solido e esternamente si vede parte della coibentazione presumibilmente in lana ceramica o lana di roccia, a fianco è depositato un rottame ferroso contaminato da bitume.**

Per il serbatoio e parte dell'impianto abbandonato come riportato in fotografia 9 si ritiene che o vengano confinati oppure si proceda con lo smaltimento, il codice CER dovrà essere attribuito in considerazione non solo della presenza di bitume all'interno, ma anche del materiale coibentante, che andrebbe campionato al fine di determinare con esattezza se trattasi di lana ceramica o lana di roccia, spesso cosa per i tubi presenti nella foto n. 10. Inoltre sono presenti anche RAE, rifiuti ferrosi di varia natura e fusti vuoti;

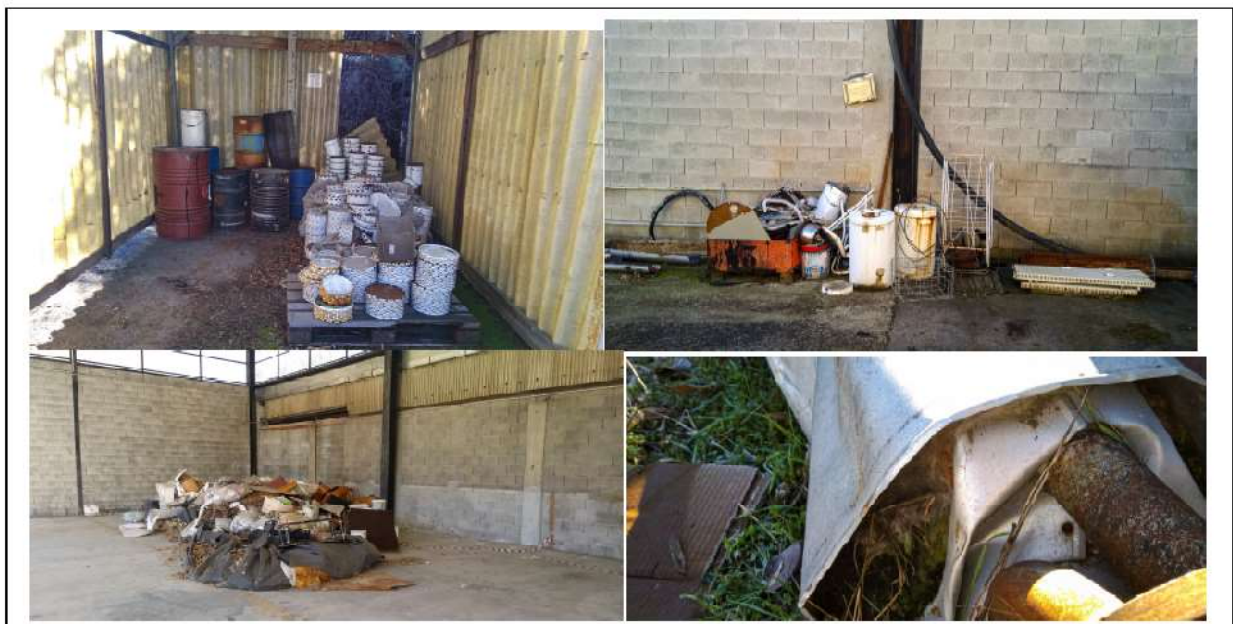
**Fotografia 10: depositi vari in cui si vedono rottami ferrosi, RAE, latte fusti parti di tubi ammalorati con fuoriuscita del materiale coibentato sparsi in giro.**
