## **TRIBUNALE DI NOVARA**

### **Fallimento (n. 24/2020 R.G.)**

## **1. Prefazione**

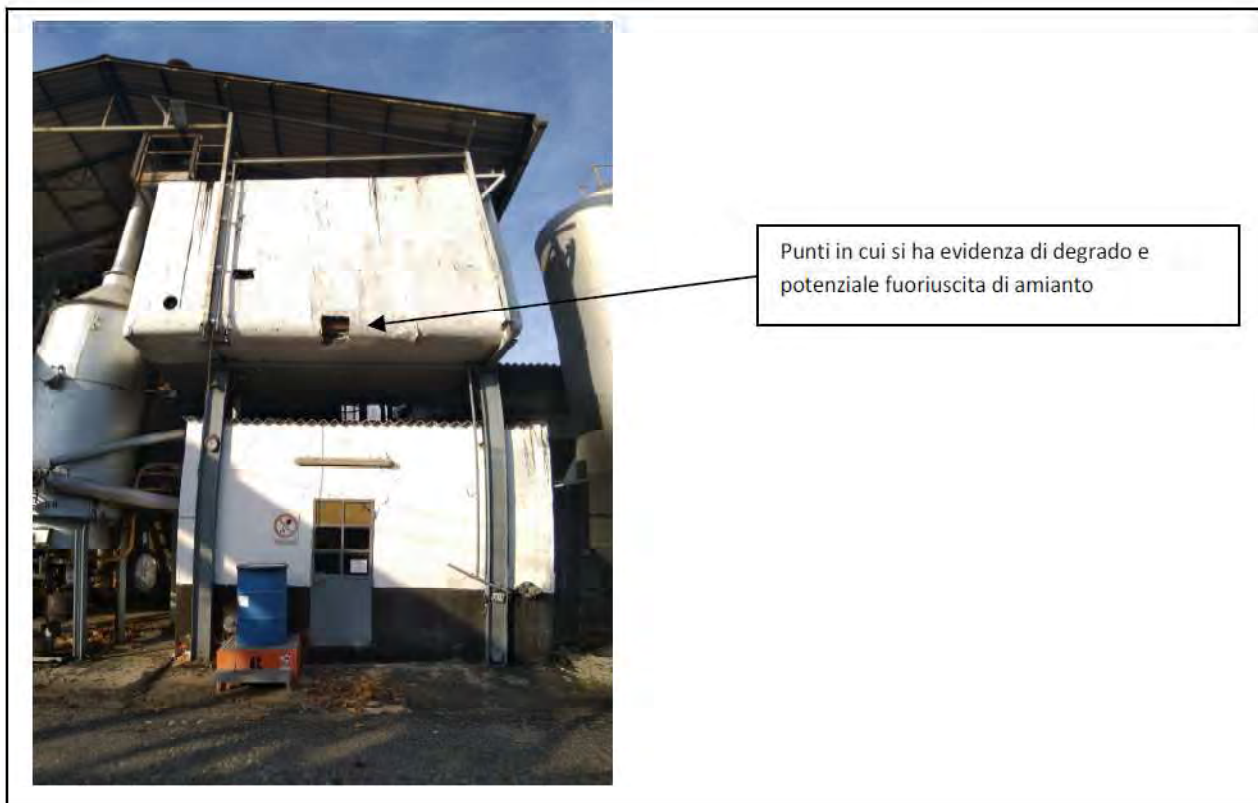
**Fotografia 1: particolare serbatoio in quota rivestito in amianto che presenta segni di deterioramento**

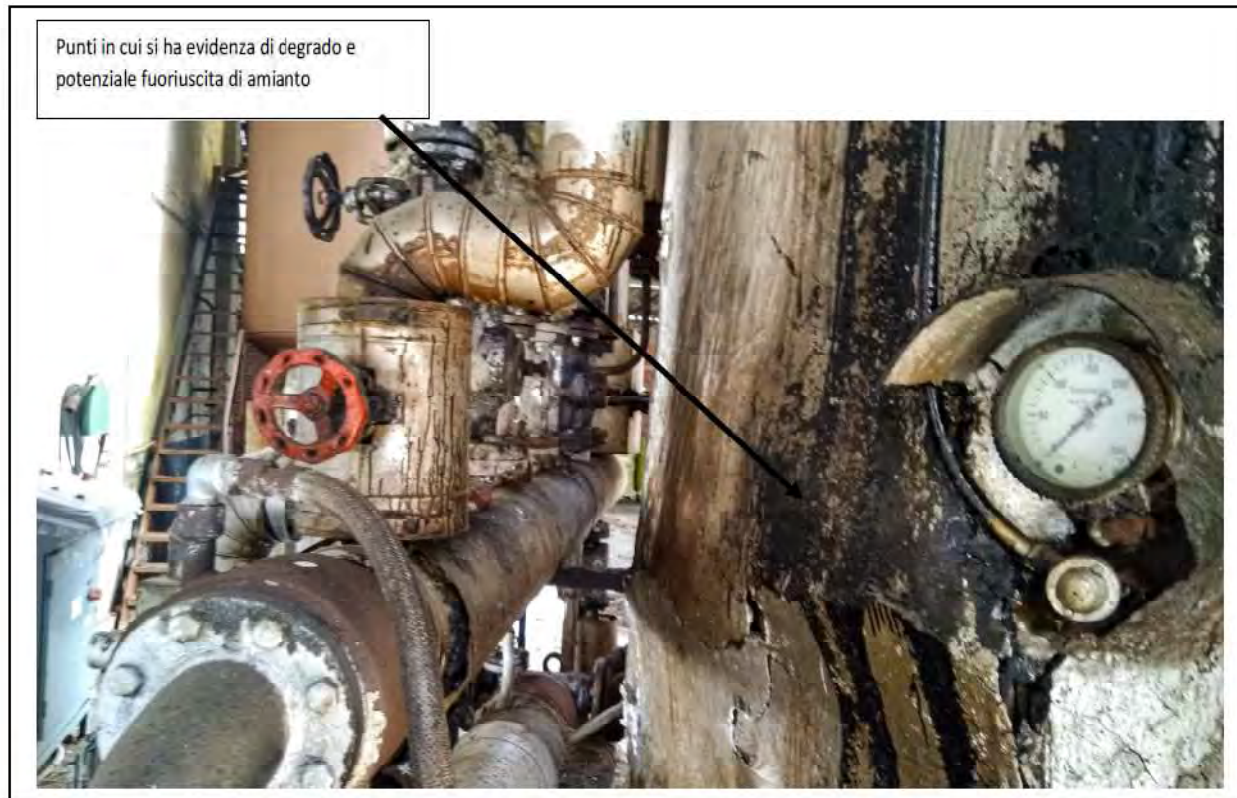
**Fotografia 2: particolari di rivestimento in amianto di parti di impianto che presenta segni di deterioramento.**

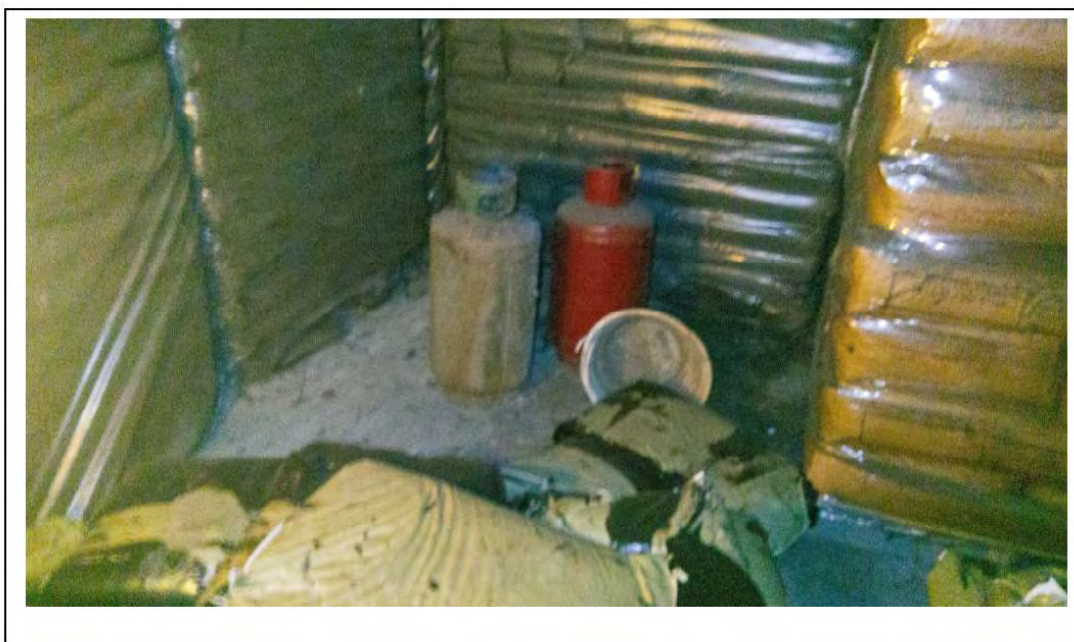
Nel corso dei sopralluoghi si è verificata la presenza di bombole GPL di diverse dimensioni, alcune depositate in un locale areato prossimo alla zona 51D; altre depositate nel locale denominato "ex XXXXXX", si sono rinvenute anche bombole per l'utilizzo di cannelli, (si presume Ossigeno / Acetilene)

**Fotografia 3: particolare bombole GPL dentro deposito denominato "ex XXXXXX"**

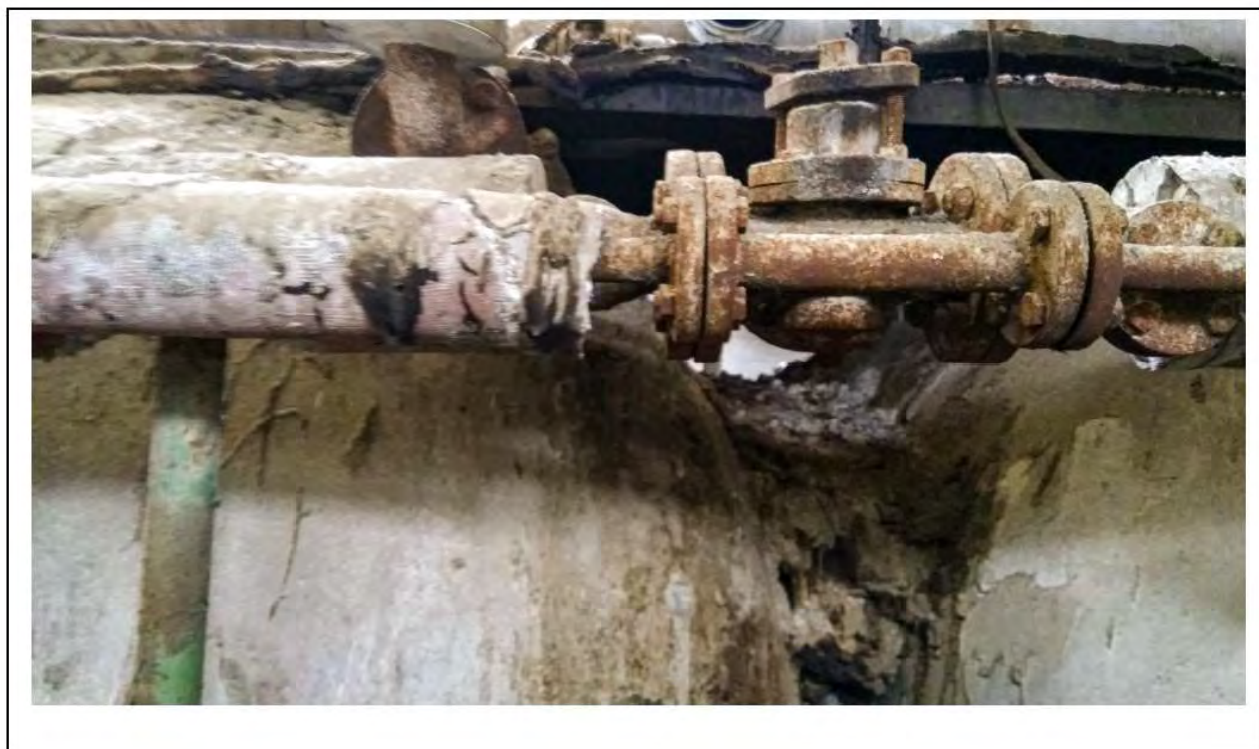
A parere degli scriventi, in considerazione della localizzazione dell'azienda nei confronti del centro abitativo di Novara, oltre che della presenza di abitazioni e di attività lavorative a poche centinaia di metri dall'azienda, si ritiene che debba essere messa in sicurezza l'eventuale possibilità di aerodispersione di fibre di amianto costituenti gran parte delle tubazioni e degli impianti presenti. Si ritiene che debba essere effettuato un monitoraggio sia in out door che in in door con pompe volumetriche per la definizione della quantità e qualità di fibre aerodisperse, a seguito di tale rilevazione procedere con un piano di bonifica predisposto in ottemperanza alle norme cogenti di settore.

**Fotografia 4: particolare indicante lo stato di conservazione di alcune parti di impianti dismessi da anni con potenziale esposizione di fibre di amianto.**

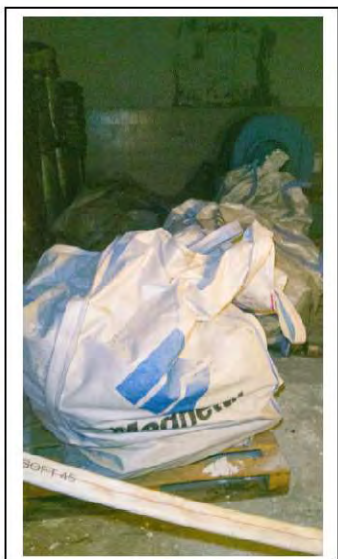
Presenza di fibrocemento – lastre di fibrocemento (da verificare), contenute all'interno di alcun big bag semiaperti posizionati in fondo al locale denominato "XXXXXX", e parti di macerie di copertura (lastre di fibrocemento - da verificare), in un cumulo di macerie posto nella zona esterna il locale denominato "XXXXXX".

**Fotografia 5: Big Bag contenete presumibilmente lastre di fibrocemento rinvenute all'interno dell'ex deposito denominato "XXXXXX".**

$600 \text{ kg/big} \times 2 \text{ big bag} \times 4,0 \text{ euro/kg} = 4.800 \text{ euro}$

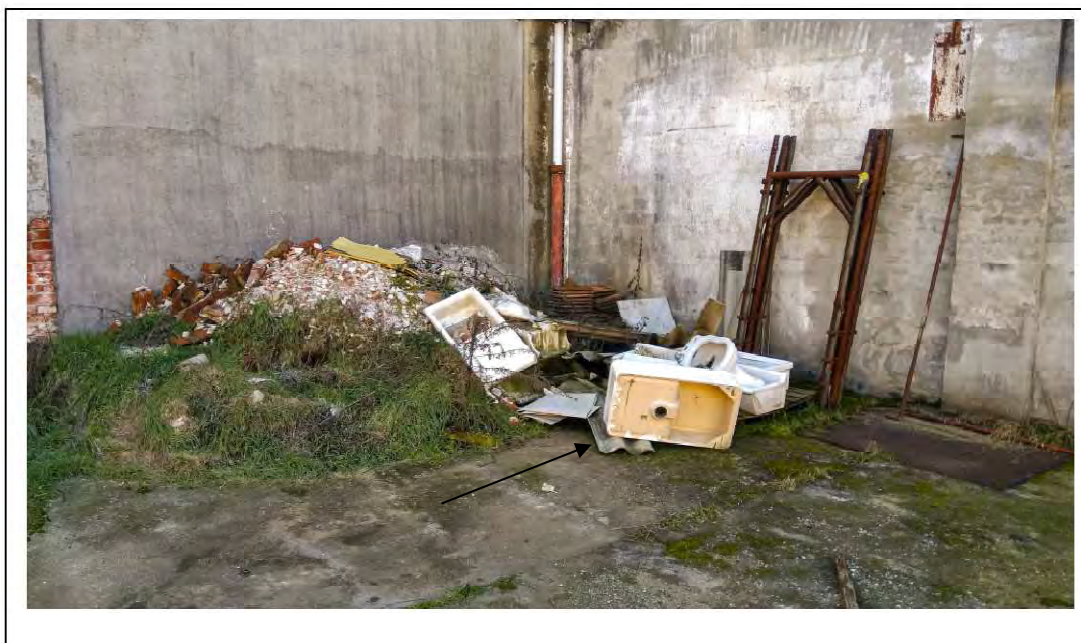
**Fotografia 6: Deposito di macerie, in prossimità del magazzino ex XXXXXX con presenza di ipotetiche lastre in fibrocemento**

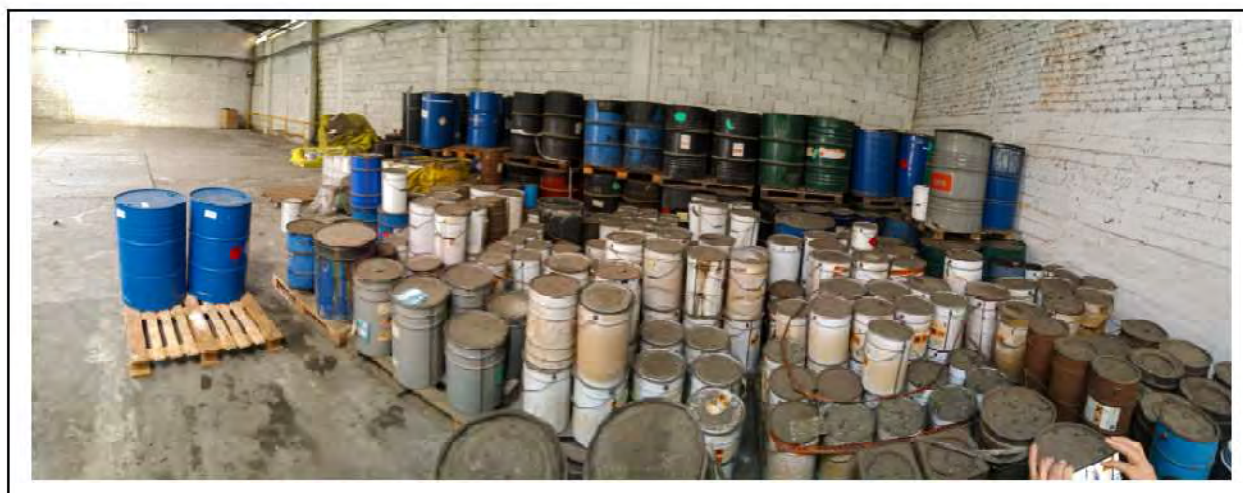
A parere degli scriventi, per ordine di importanza andrebbe immediatamente messo in sicurezza il "deposito prodotti infiammabili n. 93", il locale reagenti adiacente al laboratorio aziendale, i fusti e alcune sostanze pulverulente in sacchi ammalorati presenti nel locale denominato "deposito 18" il quale visionando la planimetria antincendio (allegato n. 4) è definito "Locale non agibile".

**Fotografia 7: Deposito di fusti e latte contenenti sostanze infiammabili presenti nel deposito prodotti infiammabili 93.**

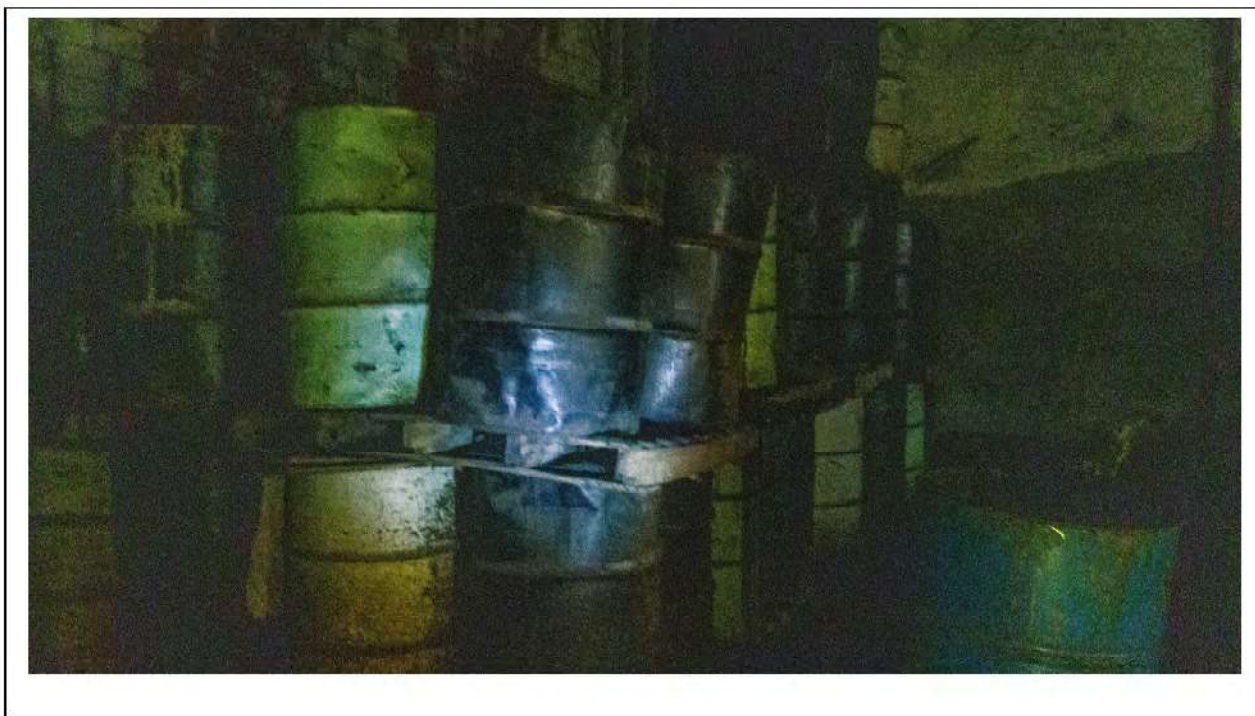
**Fotografia 8: Fusti contenenti sostanze di difficile identificazione presenti nel locale ex XXXXX**

Si ritiene che ai fini di svolgere qualsiasi attività all'interno di tale capannone, con la presenza di tali sostanze, sia indispensabile l'utilizzo di DPI adatti alla protezione delle vie respiratorie dotati di filtri adeguati sia nella protezione da amianto, che da gas derivanti da sostanze chimiche, oltre che protezione a mani e occhi. Si ritiene che questi fusti debbano essere allontanati, caratterizzati e smaltiti come prevede la normativa cogente e movimentati con mezzi che non diano origine ad inneschi.

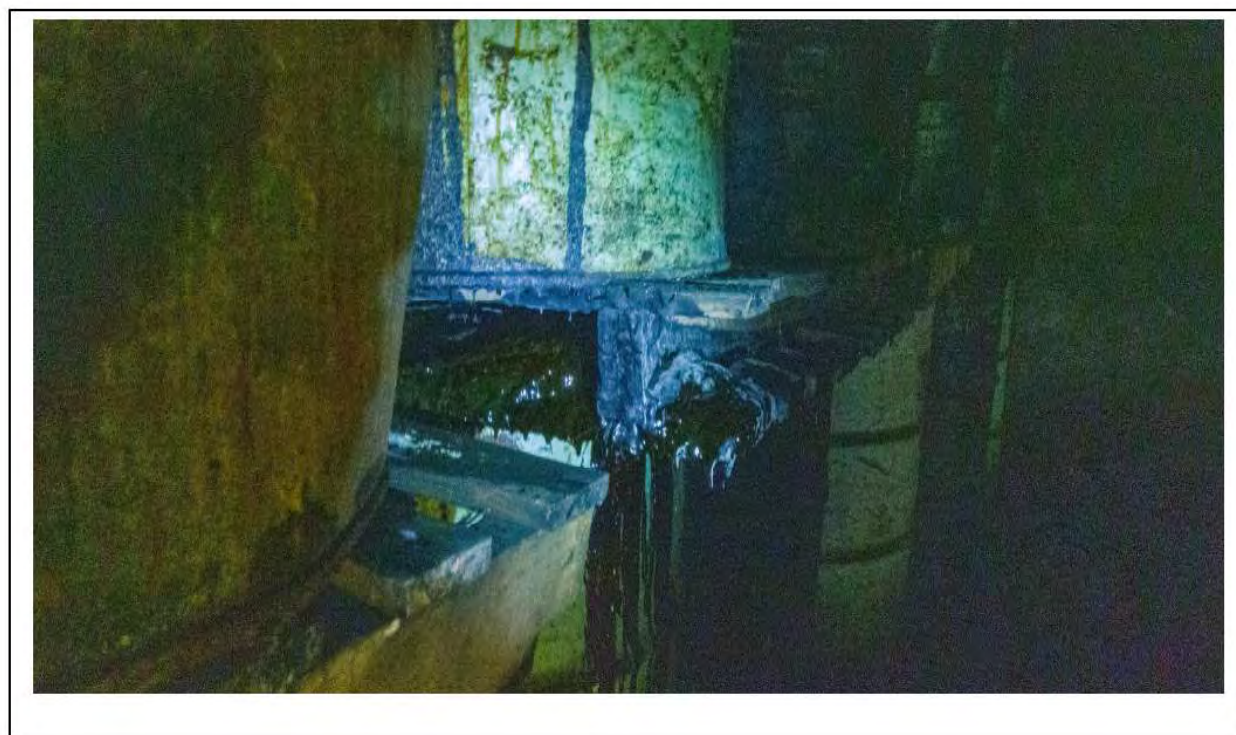
**Fotografia 9: particolare fotografia n. 8**

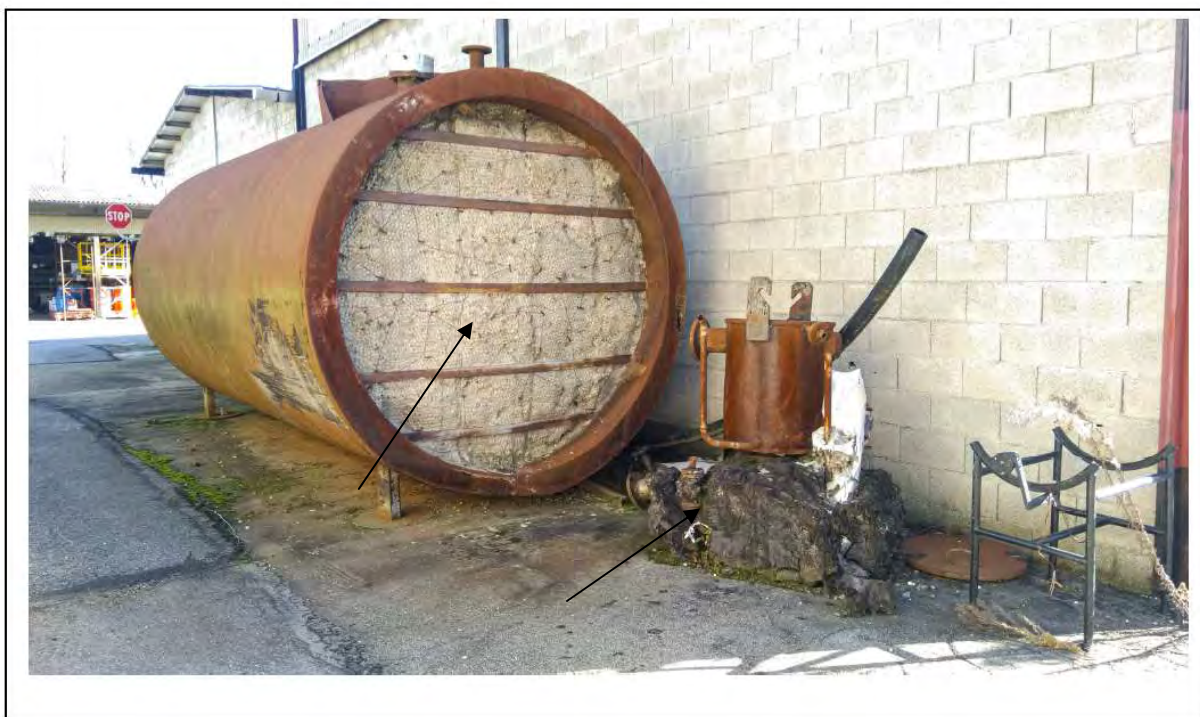
**Fotografia 9: serbatoio dismesso in stato di abbandono depositato a lato del magazzino 12 E contenente all'interno si presume bitume solido e esternamente si vede parte della coibentazione presumibilmente in lana ceramica o lana di roccia, a fianco è depositato un rottame ferroso contaminato da bitume.**

Per il serbatoio e parte dell'impianto abbandonato come riportato in fotografia 9 si ritiene che o vengano confinati oppure si proceda con lo smaltimento, il codice CER dovrà essere attribuito in considerazione non solo della presenza di bitume all'interno, ma anche del materiale coibentante, che andrebbe campionato al fine di determinare con esattezza se trattasi di lana ceramica o lana di roccia, spesso cosa per i tubi presenti nella foto n. 10. Inoltre sono presenti anche RAE, rifiuti ferrosi di varia natura e fusti vuoti;

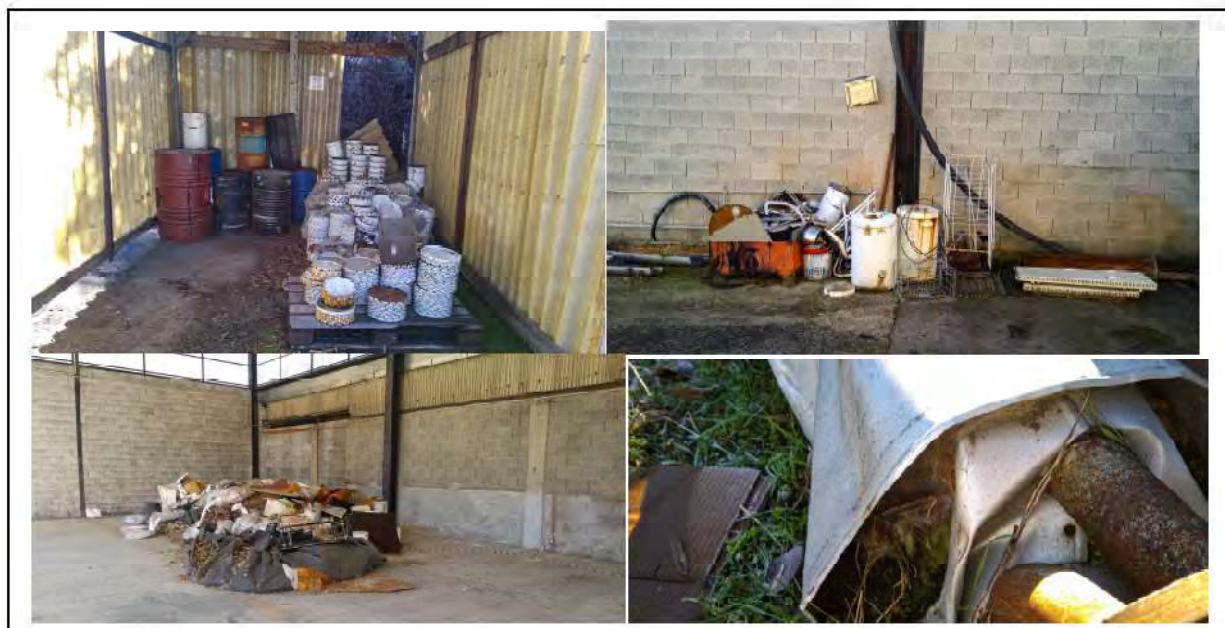
**Fotografia 10: depositi vari in cui si vedono rottami ferrosi, RAE, latte fusti parti di tubi ammalorati con fuoriuscita del materiale coibentato sparsi in giro.**

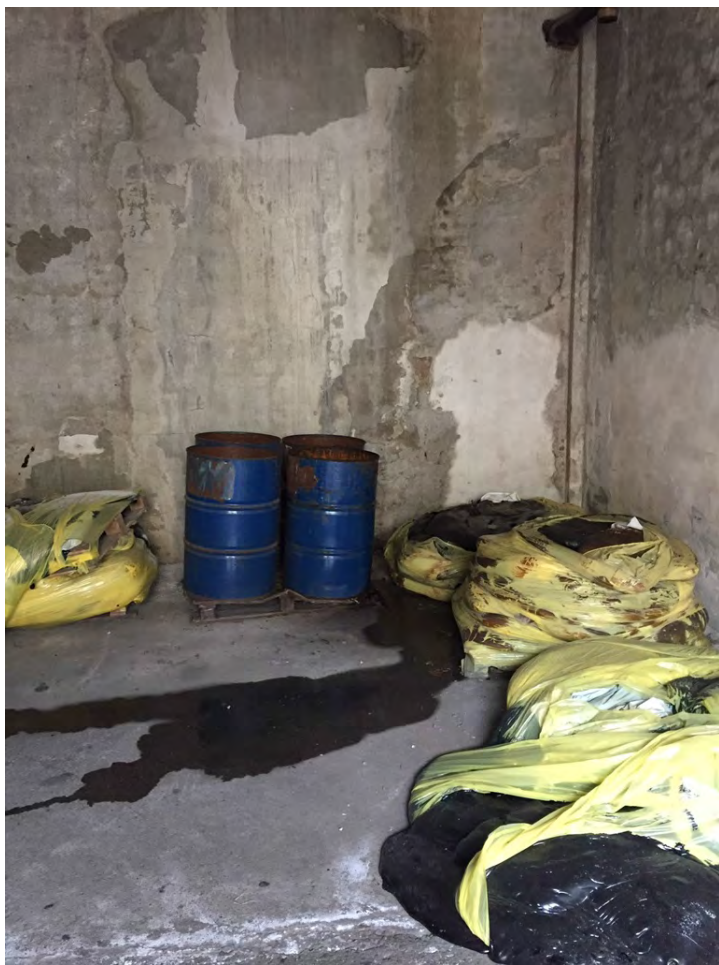
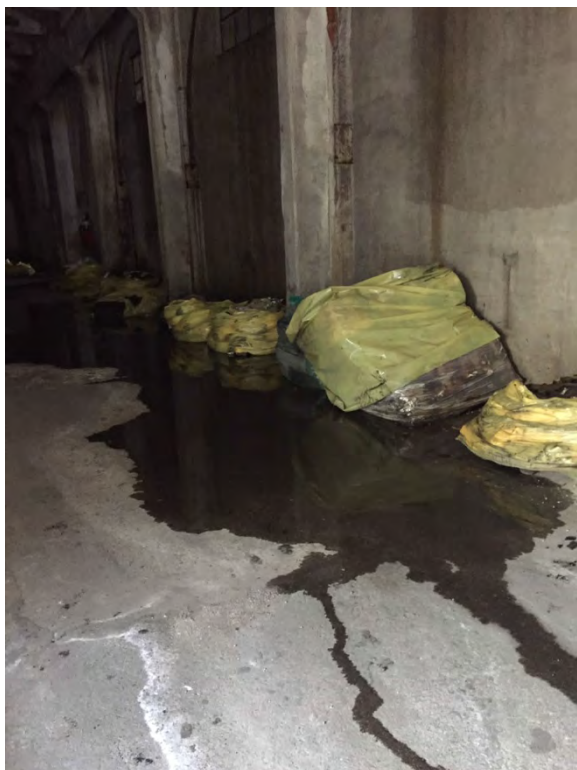
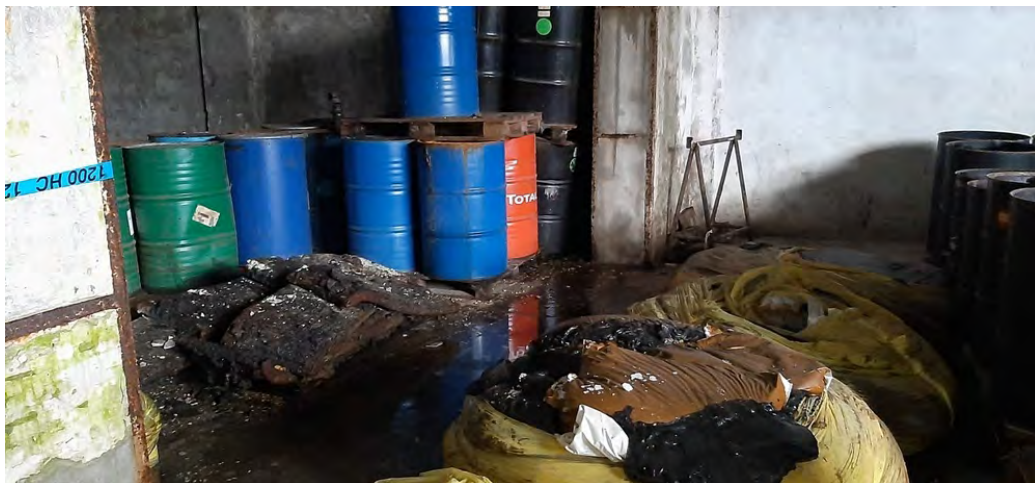
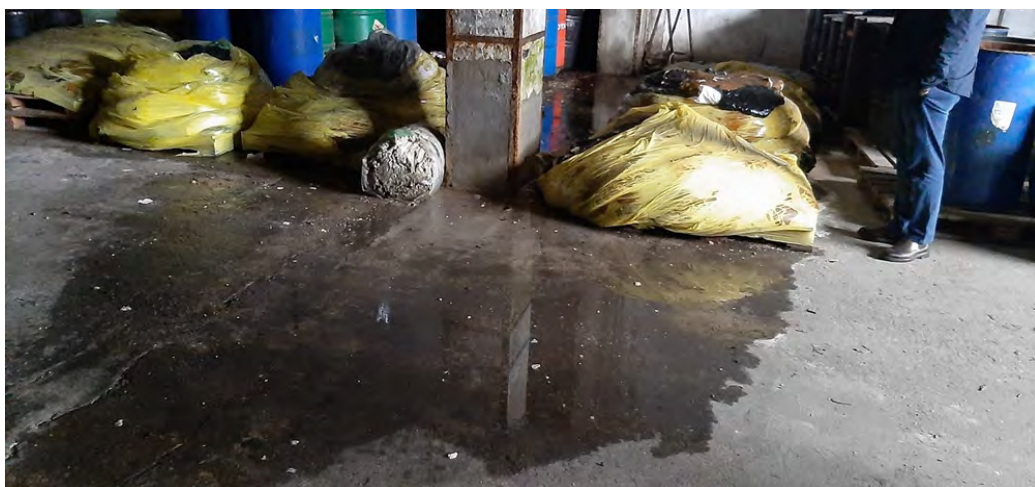
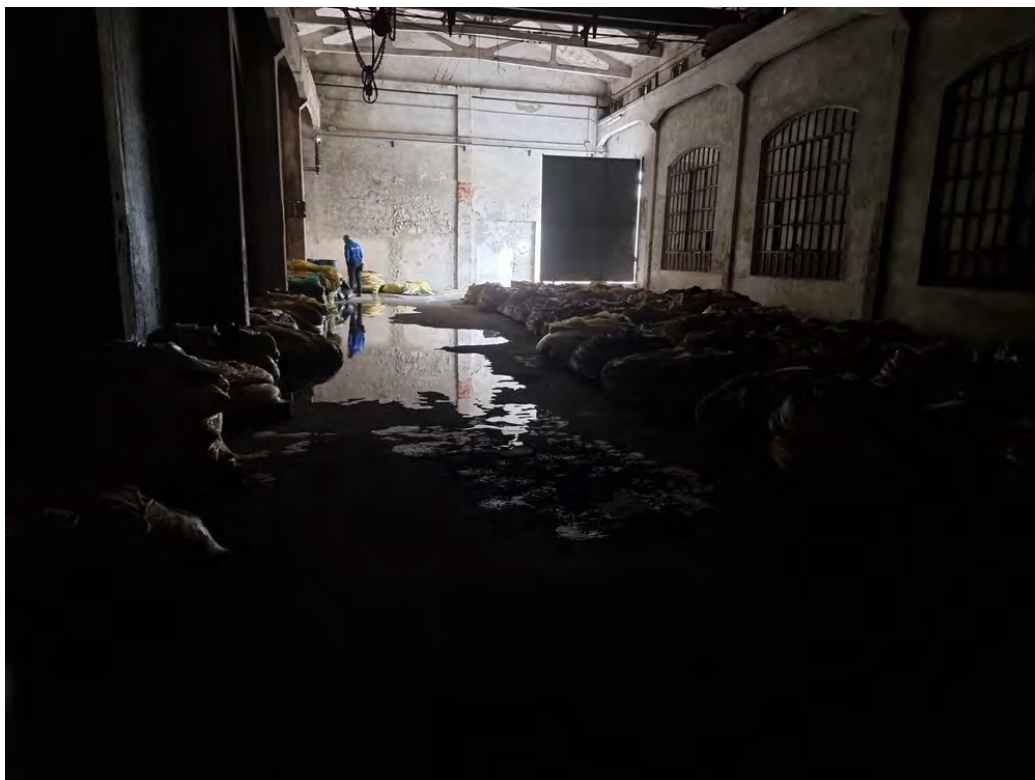
**Ex XXXXXXXX, rif. scheda 32 dell'inventario:**

**Descrizione:** Il locale è in muratura, con copertura in laterizio, sono evidenti perdite dal tetto con molteplici infiltrazioni di acqua piovana, all'interno sono stivati materiali e rifiuti di diversa origine, segue poi elenco.
