FALLIMENTO N. 413/2013

MAGIC WORLD S.p.A. in liquidazione

RELAZIONE DI CONSULENZA TECNICA D'UFFICIO

Maggio 2022

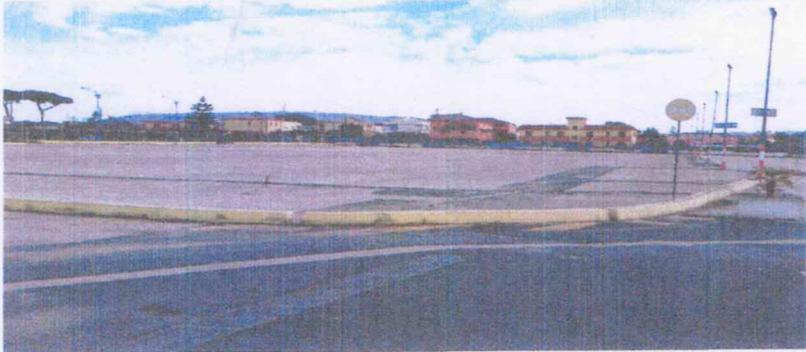
La parte sud orientale del lotto di terreno risulta pavimentata con manto di usura in conglomerato bituminoso (tappetino) ed è adibita al parcheggio delle

Lo stato manutentivo dei piazzali versa in condizioni di notevole degrado per la mancanza di manutenzione ordinaria e straordinaria: sono presenti in modo diffuso su tutte le aree descritte erbacce e sterpaglie; il fondo stradale risulta invaso da vegetazione spontanea che riduce la possibilità di sfruttamento dei piazzali.

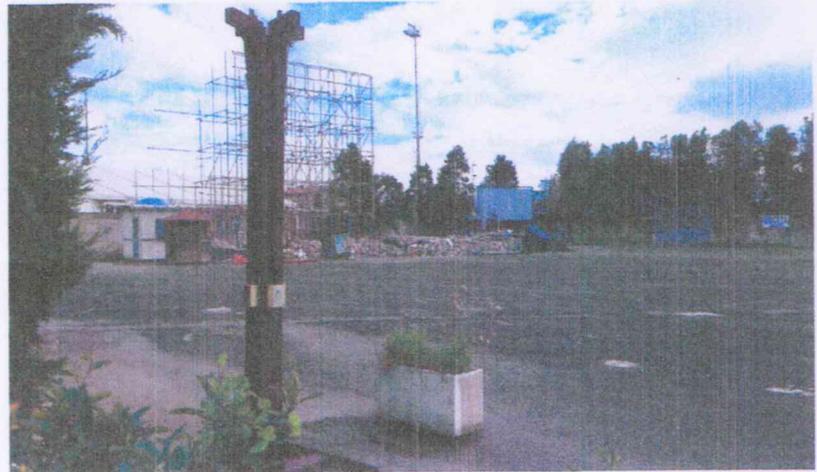
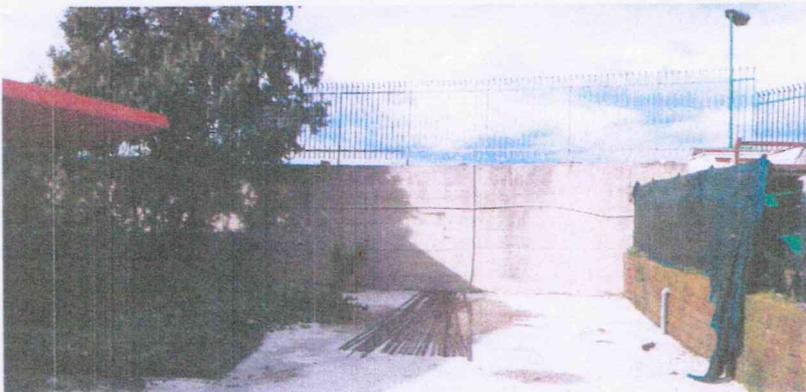
In adiacenza al parcheggio, e quasi per l'intera fascia meridionale, si ritrova lo stesso tipo di pavimentazione; la porzione terminale del piazzale è in disuso in quanto non più funzionante il "drive in" che su di esso insisteva.

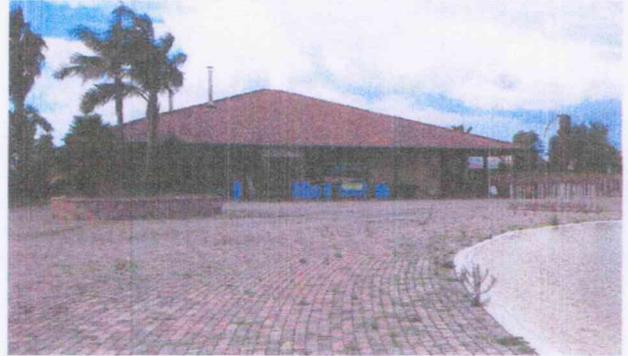
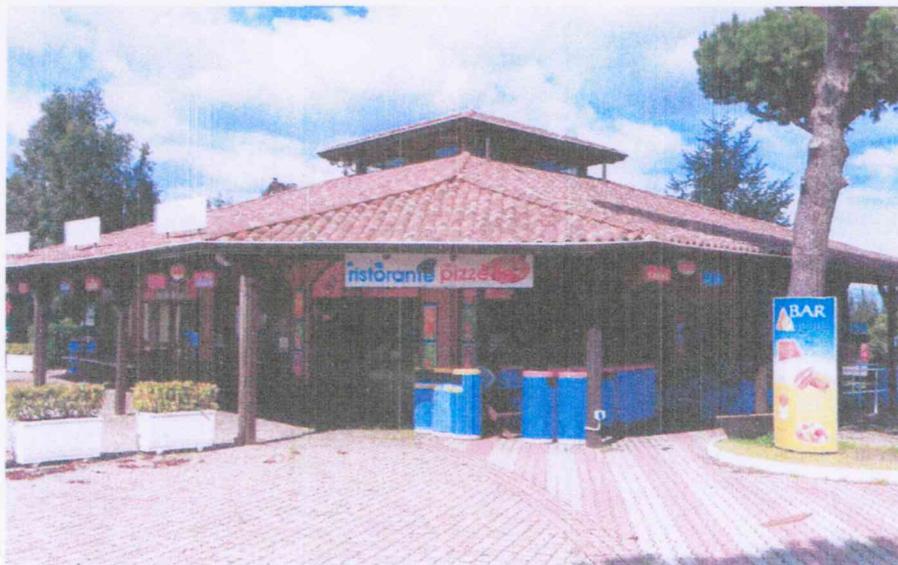
Lungo il percorso sono disseminati numerosi punti di ristoro che, per quanto detto precedentemente, sono fruibili indifferentemente sia dai visitatori del parco divertimento che dagli utilizzatori del parco acquatico (nelle due foto a seguire).

Lo stato manutentivo versa in condizioni di degrado per la mancanza di manutenzione ordinaria e straordinaria: sono presenti in modo diffuso su tutte le aree descritte erbacce e sterpaglie.

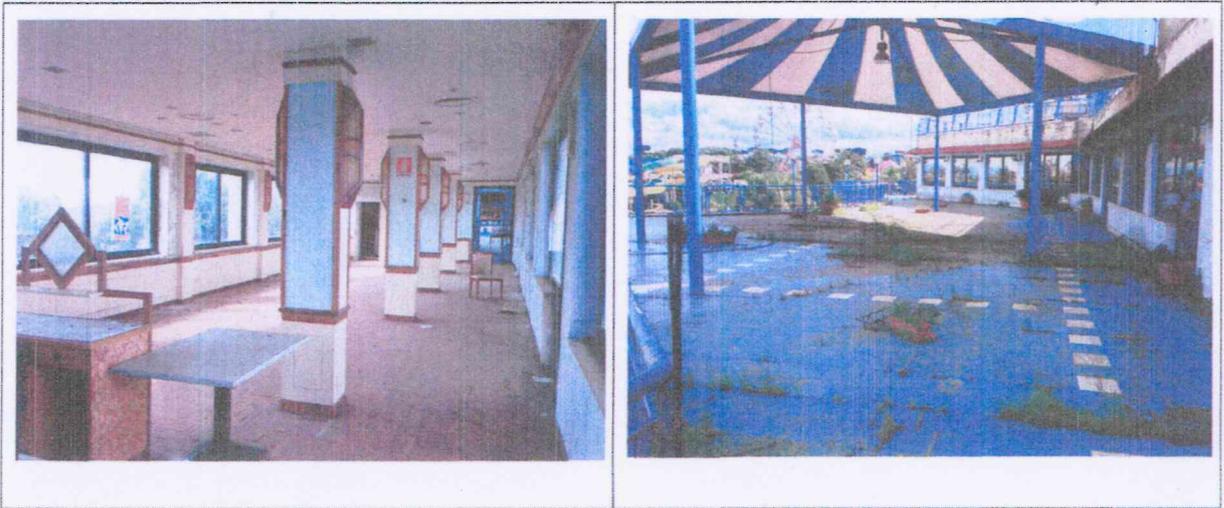
Al piano secondo sul lato Est è presente un ristorante con annessa cucina e prospiciente terrazza (foto sottostanti).

La zona versa in un avanzato stato di degrado in quanto la pavimentazione del ristorante, in parquet di legno, risulta in più punti sollevata o divelta; altrettanto dicasi per la pavimentazione della terrazza dove si nota la presenza di erba negli interstizi della pavimentazione. Lo stato di abbandono è, infine, rilevabile dalla presenza numerosissima di escrementi animali.

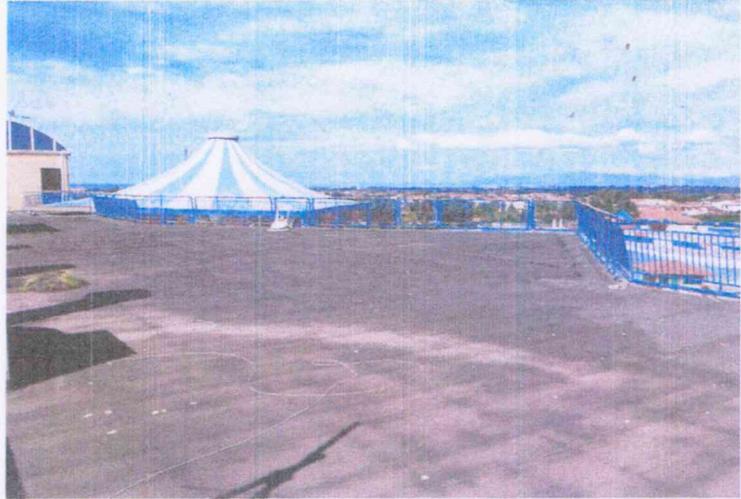
Il lastrico solare si presenta allo stato grezzo (foto a lato) con impermeabilizzazione realizzata con doppio strato di guaina di cui quello superficiale rivestito con ardesia in avanzato stato di usura.

Le condizioni generali dell'edificio sono di degrado assoluto per la mancanza prolungata di manutenzione ordinaria e straordinaria.

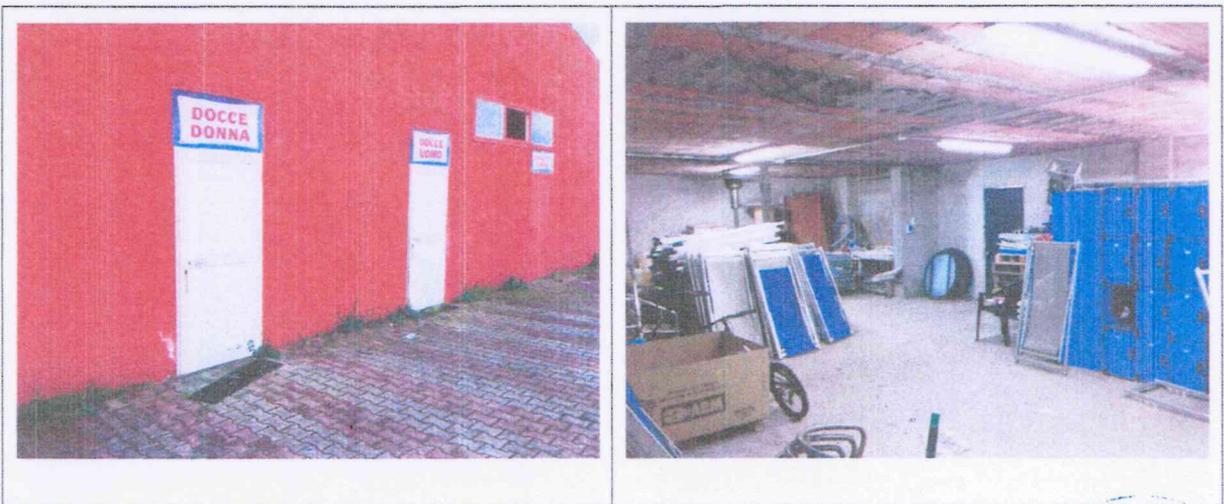
Si tratta di una struttura di secondaria importanza (foto successive) ubicata in prossimità delle piscine; nei locali interrati sono collocati parti impiantistiche dedicate alle piscine; il piano terra è utilizzato per la maggior parte come deposito.

I vani non sono rifiniti internamente e la pavimentazione manca in grosse parti della superficie che risultano finite a getto di conglomerato cementizio.

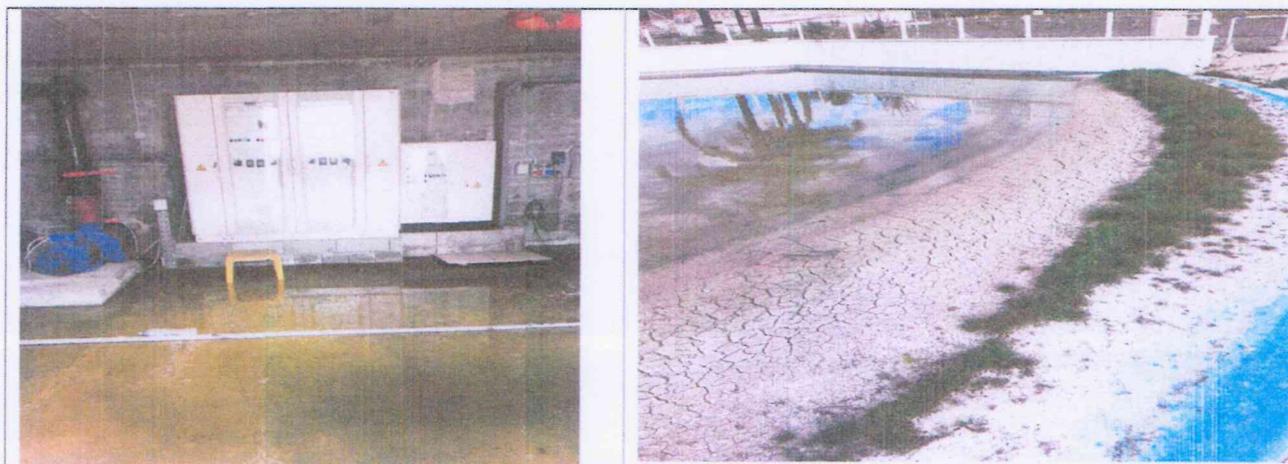
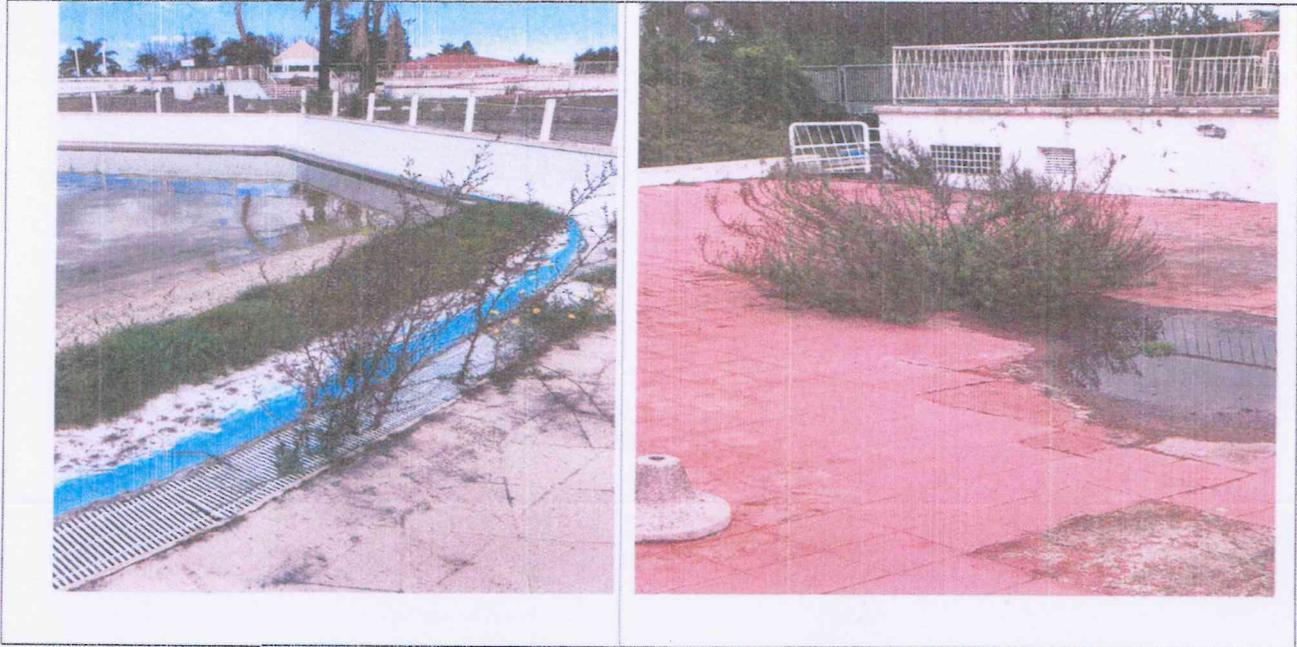
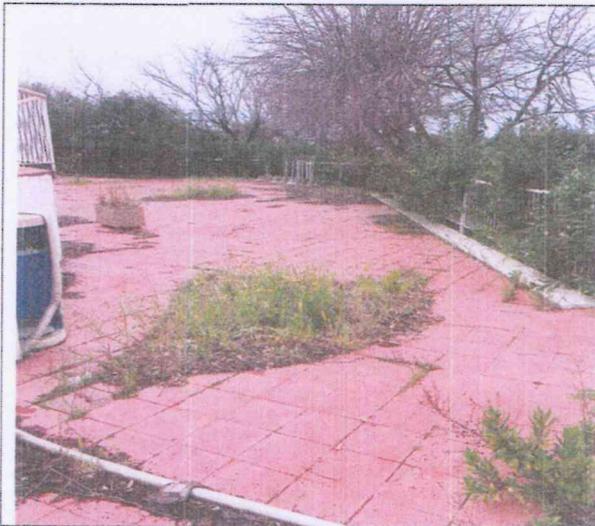
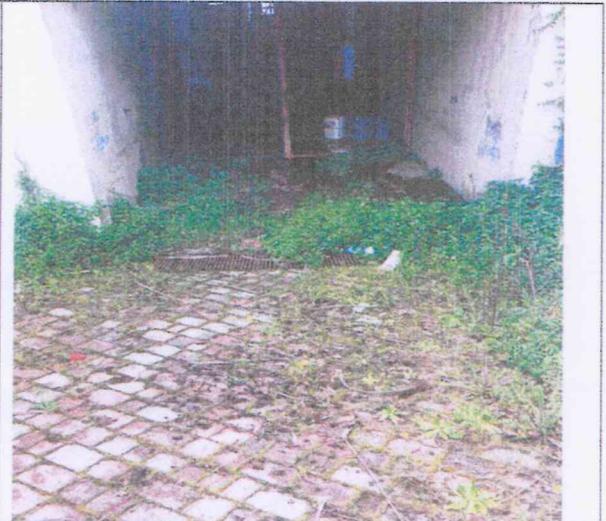
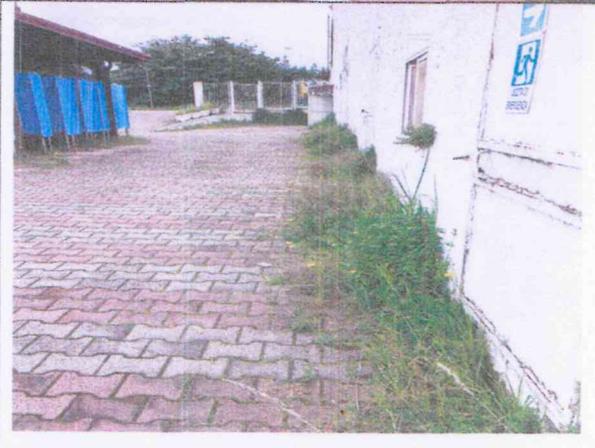
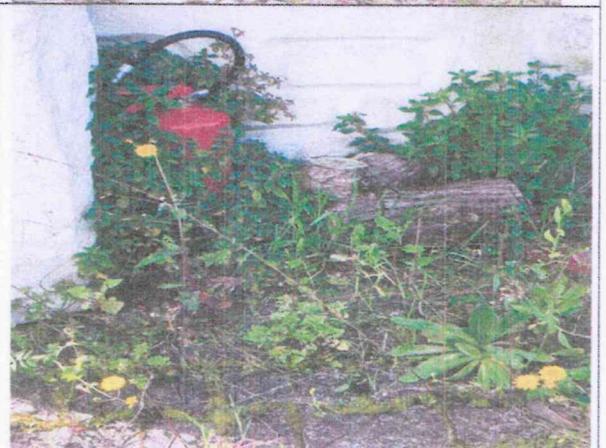
Si riporta di seguito una sequenza fotografica per evidenziare lo stato di degrado rilevato durante gli accessi al parco.
