Tribunale di Napoli Nord

Fallimento n. 24/2022

Valutazione degli immobili acquisiti alla massa fallimentare

Relazione di stima

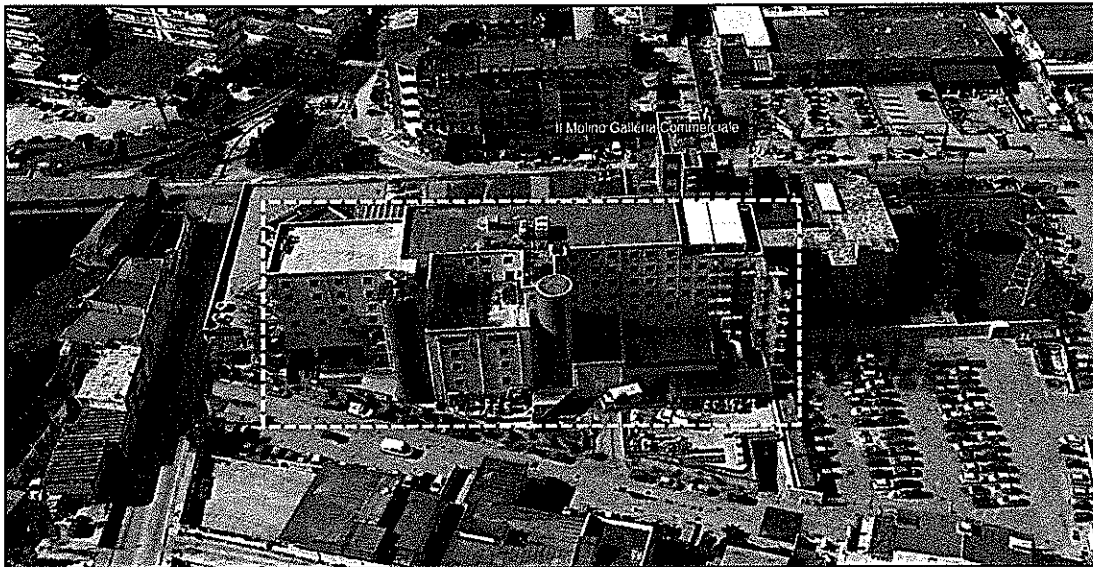
Il complesso, realizzato tra il 2010 e il 2014 e solo parzialmente completato, presenta una struttura portante in cemento armato (in parte prefabbricato) con solai prefabbricati in cemento, tompanature in laterizio e coperture piane a lastrico (cfr. rilievi fotografici esterni in allegato C-1), in stato conservativo discreto.

Figura 17. Vista del complesso immobiliare (prospetto est sulla I traversa Corso Europa). In giallo è contornato il fabbricato principale. In rosso la palazzina nord-ovest.

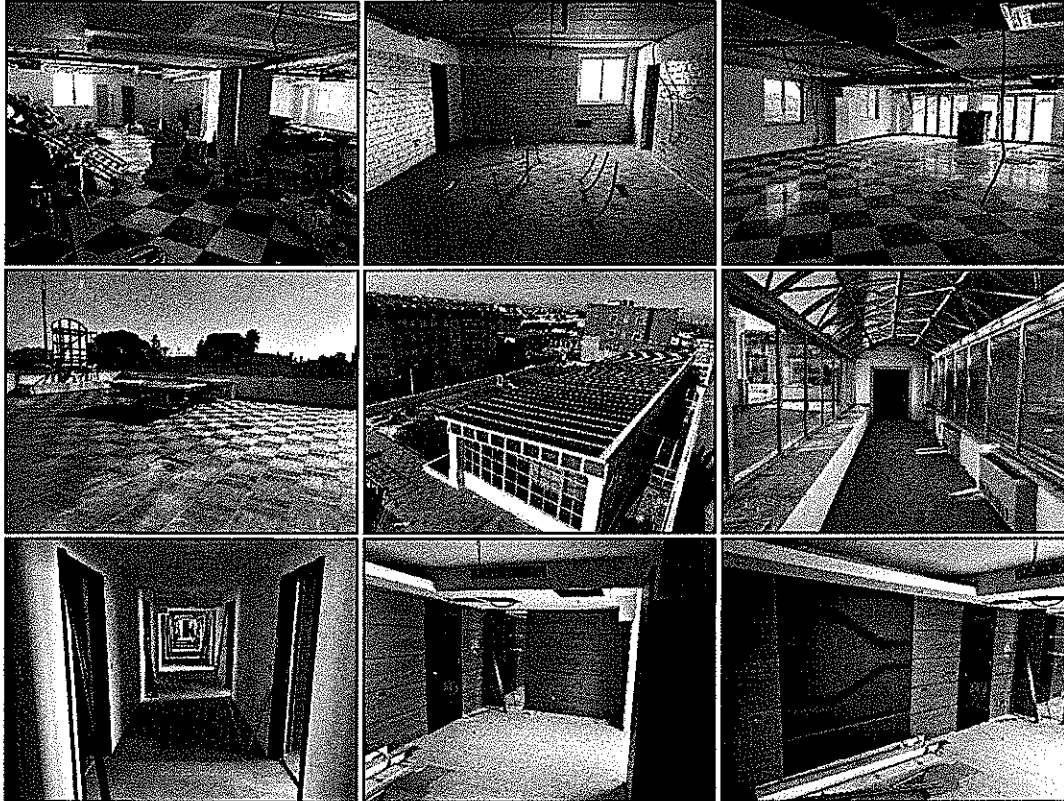
Figura 21. Rilievi fotografici.

La struttura alberghiera, come già anticipato, non risulta mai entrata in esercizio in quanto mai del tutto completata. Perdi più essa versa, da alcuni anni, in stato di abbandono con tutto ciò che ne consegue in termini di deperimento sia delle finiture che degli impianti già messi in opera (parte dei quali anche vandalizzati).

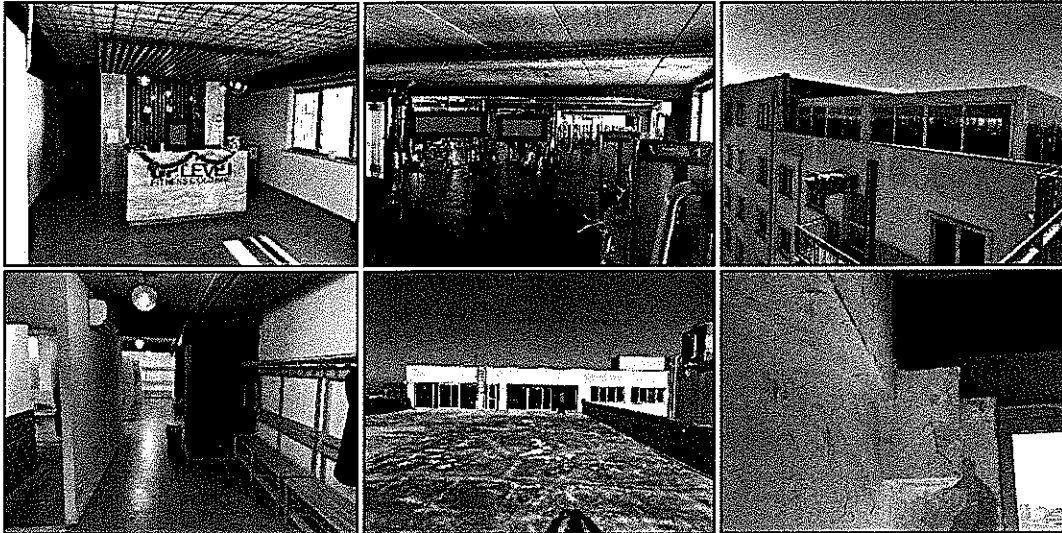
Figura 24. Rilievi fotografici.

La struttura è attualmente in esercizio e versa in discrete condizioni di manutenzione, seppure vadano segnalate puntuali infiltrazioni di acqua piovana provenienti dal soprastante lastrico solare (distinto con il sub 55), soprattutto in corrispondenza della porzione di solaio prospiciente l'ingresso dal corpo scala sud-est.

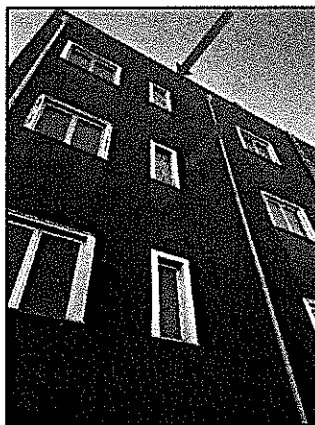
- subalterno 48 (cat. F/3, unità in corso di costruzione destinata ad albergo): lo stato dei luoghi, a meno di lievi scostamenti contenuti nei limiti delle tolleranze costruttive, risulta sostanzialmente conforme a quello riportato nelle tavole progettuali, seppure vada ribadito che trattasi di unità immobiliare mai del tutto completata, tanto da risultare ancora catastalmente censita con la categoria fittizia F/3 (motivo per il quale essa non è inclusa tra le unità oggetto del certificato di agibilità rilasciato in data 10.06.2014); a rigore si segnala soltanto la chiusura, per mezzo di laterizi, di due finestre ubicate al quarto e al quinto piano del prospetto nord della palazzina nord-ovest, quandanche trattasi di chiusura solo dall'interno, non implicante modifica del prospetto;

Figura 41. Prospetto nord della palazzina. Particolare chiusura finestre.
