TRIBUNALE DI TRIESTE**REG.FALL. 15/2016****GIUDICE DELEGATO DOTT.VENIER****CURATORE FALLIMENTARE DOTT. GIAMPORCARO****RELAZIONE PERITALE DI STIMA**

Il sottoscritto studio tecnico peritale del perito **Olaf Rebulla**, iscritto al Nr. 607 nel ruolo dei periti e degli esperti ed al Nr. 130 nel Tribunale di Trieste (Categoria XXI: Attività Marittime, Aeree e di Navigazione Interna, Sub-Categoria 04: Avarie a scafi e apparecchi motore) ha valutato, su nomina del curatore fallimentare Dott. Mario Giamporcaro, i componenti riportati nell'inventario fornito della Imprefond S.r.l.:

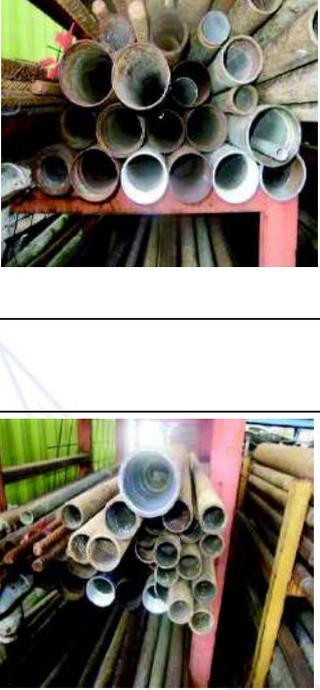
POS	OGGETTO	DESCRIZIONE	FOTOGRAFIA
TS 1	3 tubi zincati da 3" x 6000 mm	tubi zincati, aste da perforazione, rivestimenti, tubi carotieri, tubi in PVC usati e datati

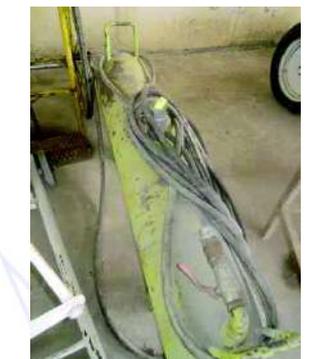
TLS 80	1 serbatoio schiume	datata

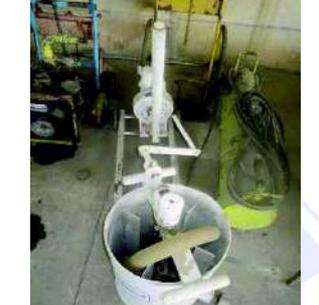
TLS 81	miscelatore con pompa manuale Reader per cemento	miscelatore con pompa manuale Reader per cemento n. di serie 1997, prodotto da DONCASTER ENGLAND
