## Tribunale di Napoli

Relazione di Consulenza Tecnica d'Ufficio eseguita dal sottoscritto dott. Ing. Giulio Mangia via M. Cammarano 19 - Napoli - iscritto al nr. 10745 dell'albo degli ingegneri della provincia di Napoli.

**Causa:** Procedura esecutiva 286/2017

**Lotto unico – CAPRI Napoli, Appartamento II III piano , viaTragara 49**

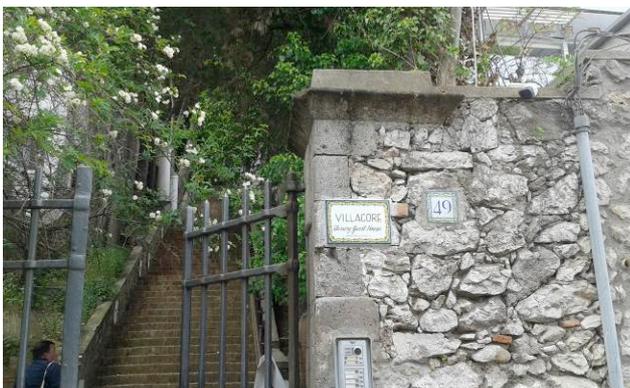
*Accesso parco*

Il parco è ben tenuto ed è adeguato al prestigio ed al valore della zona in cui è inserito, l'unico neo, probabilmente, è la scarsità di supporti per consentire l'accesso alle persone con disabilità motorie.

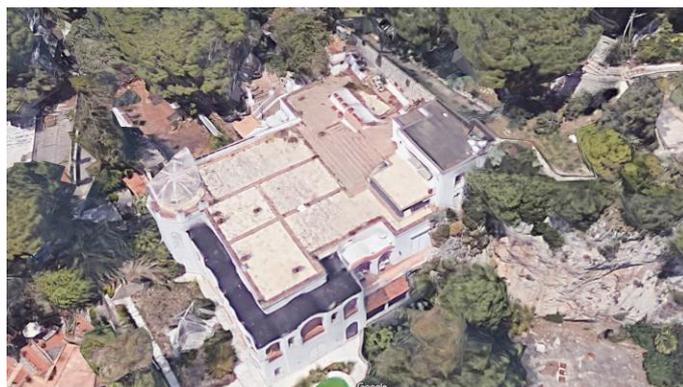
*Vista del complesso*

La villa, nel tempo, è stata oggetto di interventi di ristrutturazione e frazionamenti (cfr. cap. IX), l'immobile oggetto di stima occupa gli ultimi livelli del complesso.

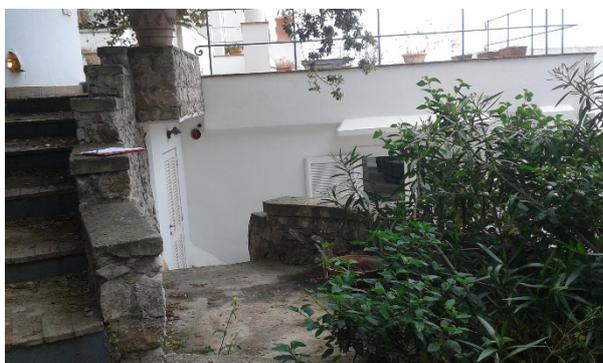
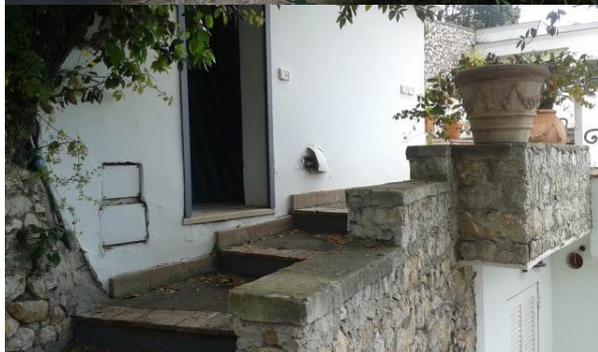
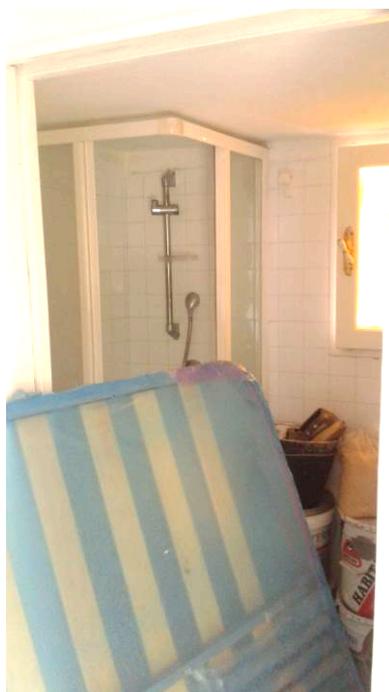
Accesso all'unità e pertinenza esterna

Vi si accede attraverso una area scoperta di pertinenza (ca. 150 mq), sulla quale trova posto, entrando sulla sinistra un piccolo fabbricato con un servizio, doccia e un locale spogliatoio/deposito.

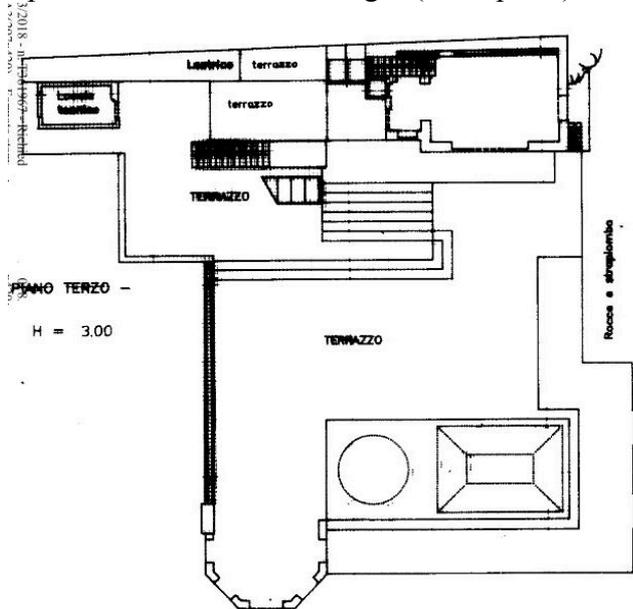
Planimetria catastale piano superiore/terrazzo

Quest'area ha subito qualche modifica rispetto a quanto rappresentato in catasto, ed, in particolare, il citato terrazzino risulta non autorizzato ed oggetto di una ordinanza di abbattimento con ripristino dello stato dei luoghi (cfr cap. IX).

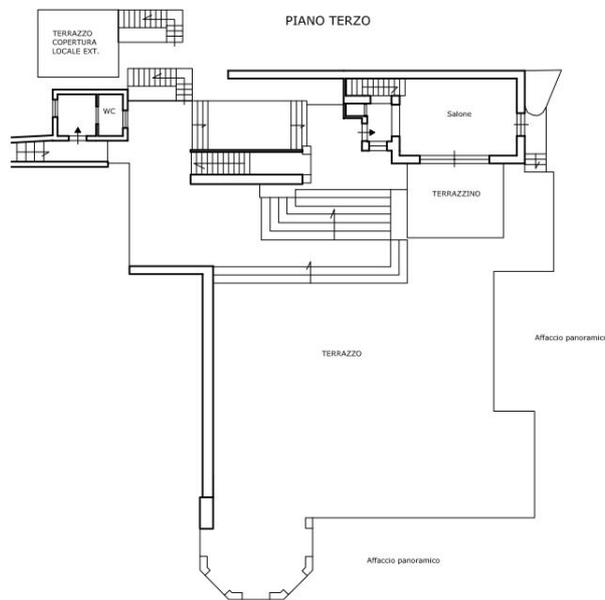
Stato dei luoghi

Dinnanzi al salone è stata realizzato un terrazzino su una struttura in ferro sotto la quale trova posto un deposito.

Le condizioni di questa zona dell'unità sono da considerarsi accettabili per quanto riguarda la pavimentazione e le murature, sono urgenti, tuttavia, interventi di manutenzione sull'impianto di scarico delle acque meteoriche.

In conclusione, considerato che la creazione di un giardino pensile non è stata realizzata, resta da considerarsi abusivo e, sostanzialmente, non sanabile, il terrazzino in ferro realizzato in corrispondenza del salone.

I costi di rimozione dell'opera possono essere stimati a corpo, incluso il trasporto dei materiali di

risulta a discarica autorizzata e lo svolgimento delle pratiche relative presso il Comune di Capri, in euro **10.000**.

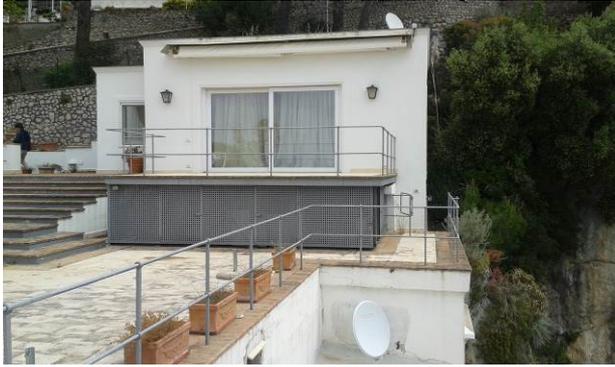
***Esterno Salone su Terrazzo***

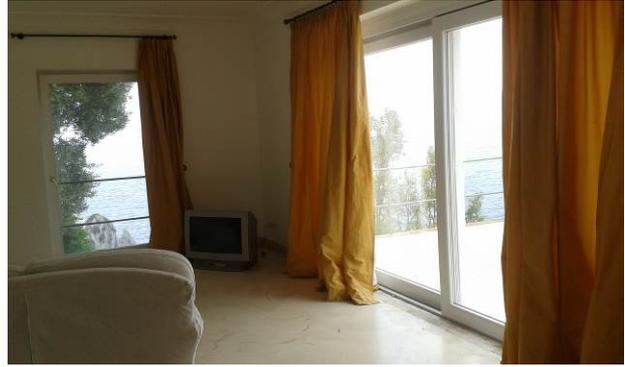
***Vista salone***

Al piano superiore c'è il terrazzo di copertura, che si sviluppa su 450 mq ca., con affacci panoramici sui faraglioni, ed un salone di ca. 50 mq.

Gli impianti idraulici sono in normale condizione di manutenzione, solo la parte relativa agli scarichi delle acque pluviali, realizzata sul terrazzo di copertura, abbisogna di urgenti lavori di manutenzione ordinaria per evitare ristagni di acqua ed infiltrazioni ai piani inferiori.

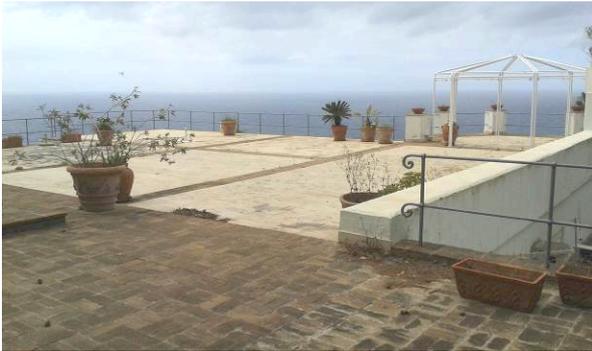
***Terrazzo***

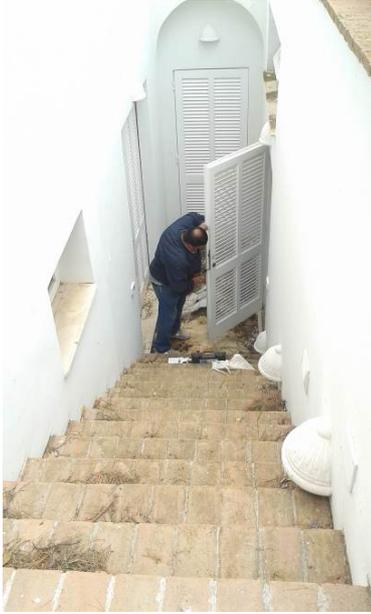
*Accesso esterno ai piani inferiori*

Al piano inferiore, cui si accede sia dal salone superiore attraverso una scala interna sia attraverso due entrate posta in fondo ad una scalinata esterna, sono state realizzate quattro camere da letto dotate di servizio, una cucina e un locale lavanderia.

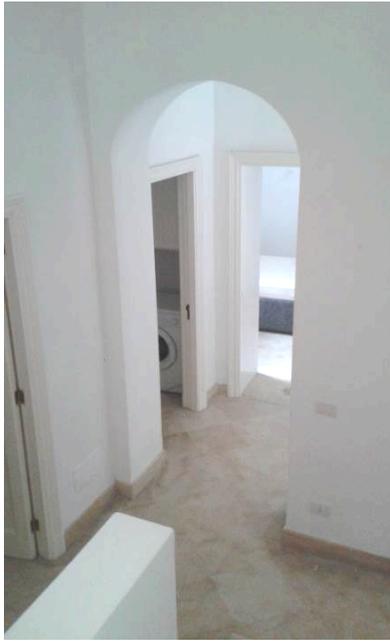
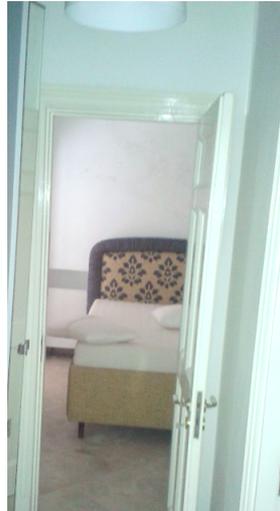
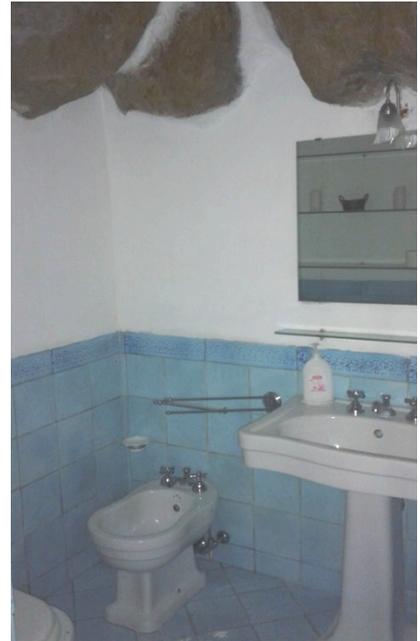
*Interni*

La situazione appena descritta, anche a causa della prolungata mancanza di uso e di manutenzione, ha reso le condizioni dell'immobile piuttosto mediocri e sono necessari significativi interventi di restauro soprattutto sulle murature.

La rottura di un infisso in legno di una finestra che affaccia sul terrazzo, inoltre, ha causato copiose infiltrazioni di acqua nella muratura che hanno accentuato la diffusa condizione di ammaloramento generale.

C'è ancora qualche infisso in legno leggero, verniciato tra i quali quello rotto e causa di infiltrazioni in una delle camere da letto.

L'appartamento richiederebbe opportuni accorgimenti tecnici per consentire una migliore ventilazione.

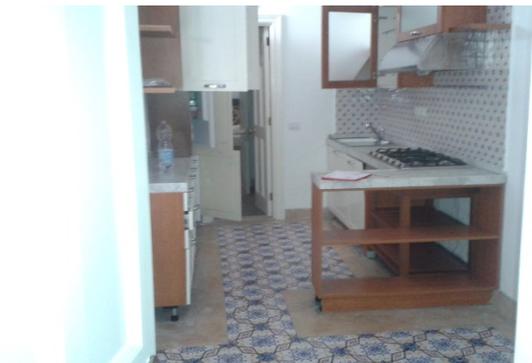
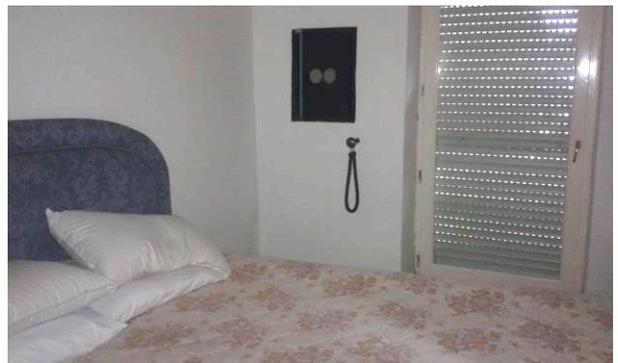
Questa parte dell'appartamento è poco luminosa ed ariosa, solo una delle camere (quella lato OVEST) dispone di un piccolo balconcino con affaccio sul mare. Gli altri vani hanno tutti affacci interni e sottoposti al livello del terrazzo.

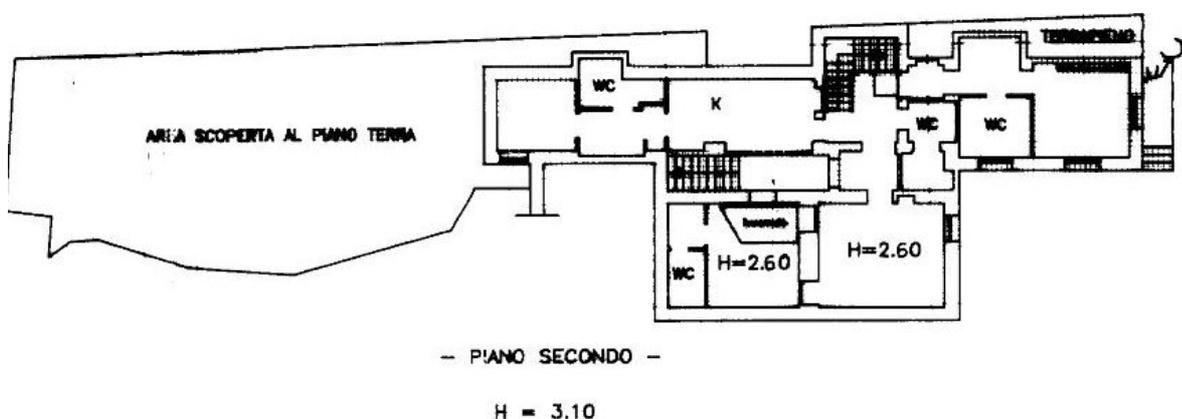
*Planimetria catastale piano inferiore*

Da segnalare, poi, che la distribuzione degli ambienti interni, al piano inferiore, appare leggermente modificata rispetto a quanto rappresentato nella documentazione catastale nessuna delle modifiche, tuttavia, ha influenza sulla commerciabilità del bene (cfr. cap. IX)

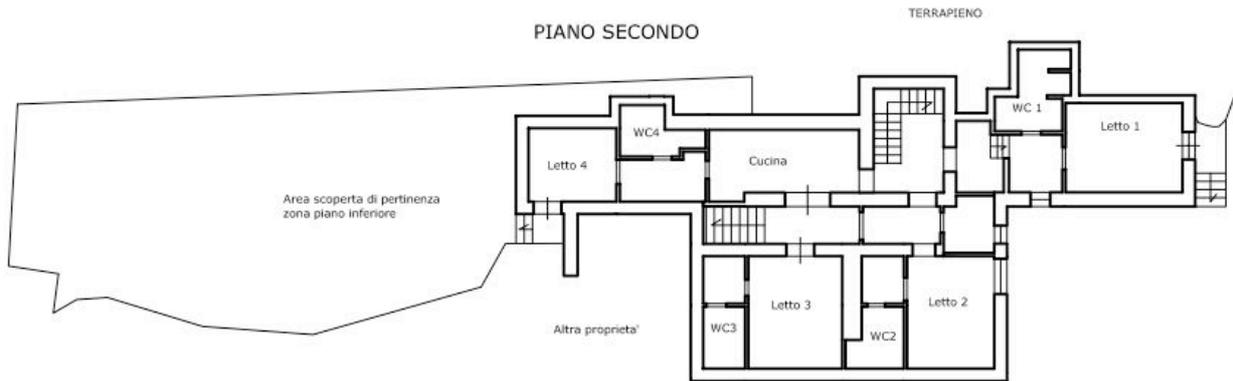
Stato attuale piano inferiore

Le difformità di rappresentazione riguardano la creazione di un servizio in una delle camere da letto al piano inferiore e la realizzazione di un terrazzino in ferro sul terrazzo di copertura in corrispondenza del salone ivi presente.

Inoltre lo stato dei luoghi è risultato difforme da quanto rilevato in catasto e autorizzato o in via di sanatoria, per alcune modifiche alla suddivisione interna del piano inferiore.

Non trattandosi di opere che richiedono procedimenti autorizzativi, per perfezionare la conformità urbanistica e catastale può essere semplicemente presentata una comunicazione di inizio lavori in sanatoria con corrispondente aggiornamento della planimetria in catasto.

Il costo per lo svolgimento della pratica, (approntamento domanda, grafici, variazioni catastali, sanzioni, diritti comunali e catastali, etc.) è stimato in euro **5000** ca.
