PERIZIA DI STIMA
Lotto 2 | Esposizione e laboratorio in via Padana a Mestre (VE)
aggiornamento al 21/06/2019

PERIZIA DI STIMA COMPLESSO EDILIZIO COMMERCIALE - ARTIGIANALE
IN VIA PADANA A MESTRE (VE) | LOTTO UNICO
AGGIORNAMENTO AL 21/06/2019

1. Esposizione e laboratorio in via Padana a Mestre, loc. Malcontenta |VE|

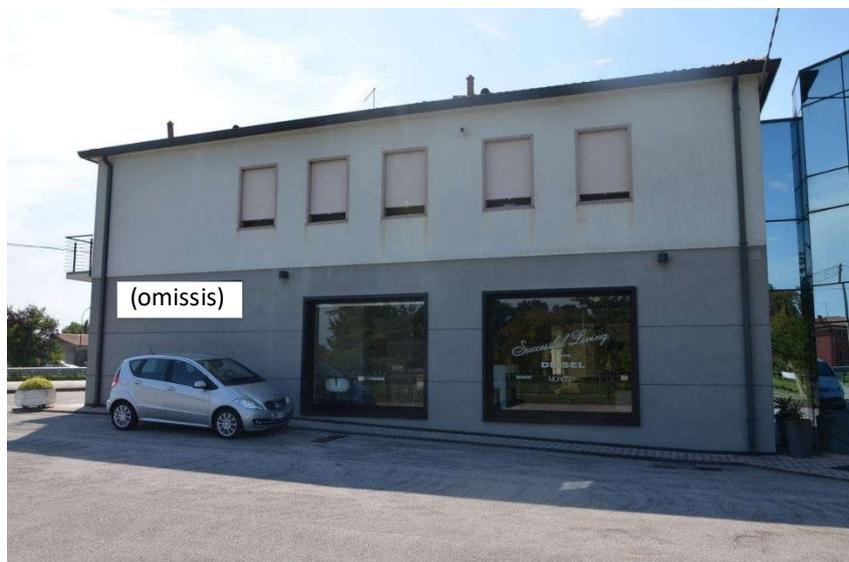
Vista avancorpo negozio lato est

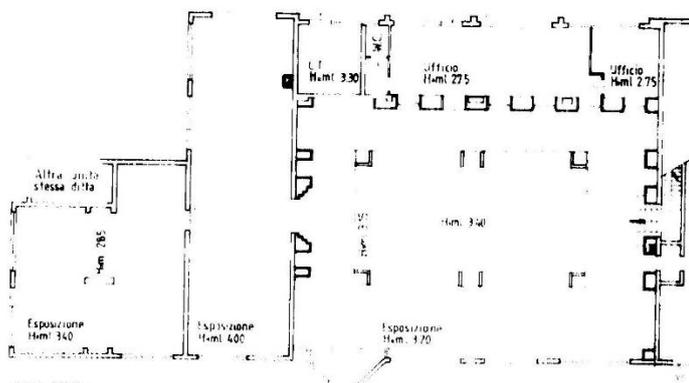
Dalle planimetrie catastali, il piano terra e il piano primo risultano composti da ampi locali destinati a spazio espositivo e ambientazioni con uffici e vani tecnici.

Si riporta di seguito un estratto della planimetria catastale del piano terra. Purtroppo si tratta di una rappresentazione grafica oramai datata i cui segni non sono facilmente leggibili.

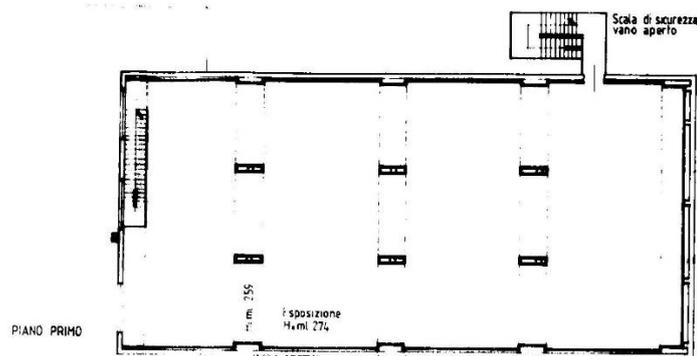
Gli spazi espositivi sono dotati di ampie aperture nel lato sud (fronte strada) e presentano ampi spazi per l'esposizione delle merci del mobilio e relative ambientazioni. Le sale espositive possono riassumersi in tre differenti ambienti: due al piano al terra ed uno al piano primo (in fase di lavorazione), quest'ultimo dotato di una scala di sicurezza esterna, in gran parte inutilizzato.

Il piano primo, gode di minor altezza utile interna, circa ml 2.70, è raggiungibile da una scala interna di collegamento, si sviluppa in un unico ambiente con varie ambientazioni, le finiture interne sono meno curate rispetto a quanto realizzato al piano terra.

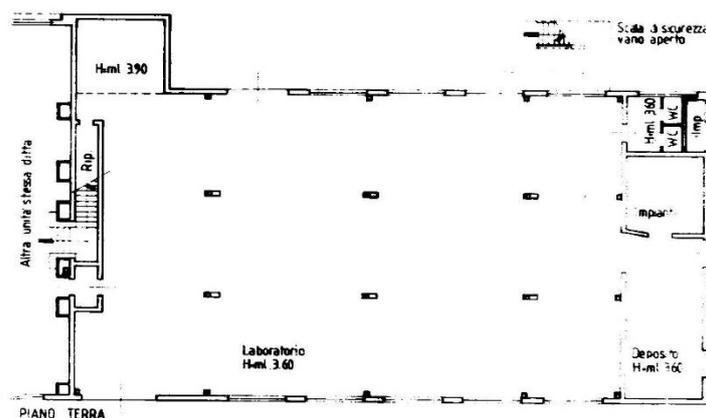
Si tratta di un unico ambiente di forma rettangolare con altezza di circa 3.60 ml utilizzato come laboratorio di falegnameria, alcuni locali pertinenziali a deposito, servizi, locale tecnico.

La superficie lorda complessiva, ricavata graficamente dalle planimetrie catastali è di circa 533 mq.

La struttura portante è costituita da travi e pilastri in c.a. con orizzontamento in laterocemento, la muratura di tamponamento e in blocchi, le murature internamente sono intonacate e tinteggiate, l'impianto elettrico è a vista, l'impianto di riscaldamento è ad aria, Il pavimento è in cemento industriale con finitura in resina, l'impianto di aspirazione è a vista, il locale è ben illuminato grazie alle ampie finestre presenti sui lati est ed ovest della tipologia risalente all'epoca di costruzione costituita da telai metallici di forma quadrata, con inserito un vetro di sicurezza, apribili solo parzialmente.
