# TRIBUNALE di ROMA

Fallimento: n. 429/2019 Saitrav – Industria Travertino s.r.l.

## RELAZIONE di STIMA LOTTO UNICO

**Relativa alla cava di estrazione di travertino, con annessi capannoni e locali di servizio, sita nel comune di Guidonia Montecelio (RM), località “Le Fosse”, identificata al Catasto Terreni al foglio 7 p.lla 32 Qual. Ente Urbano correlata al Catasto Fabbricati fgl 7 p.lla 32 sub 501 cat. D/1 e p.lla 33 sub 501 cat. A/4.**

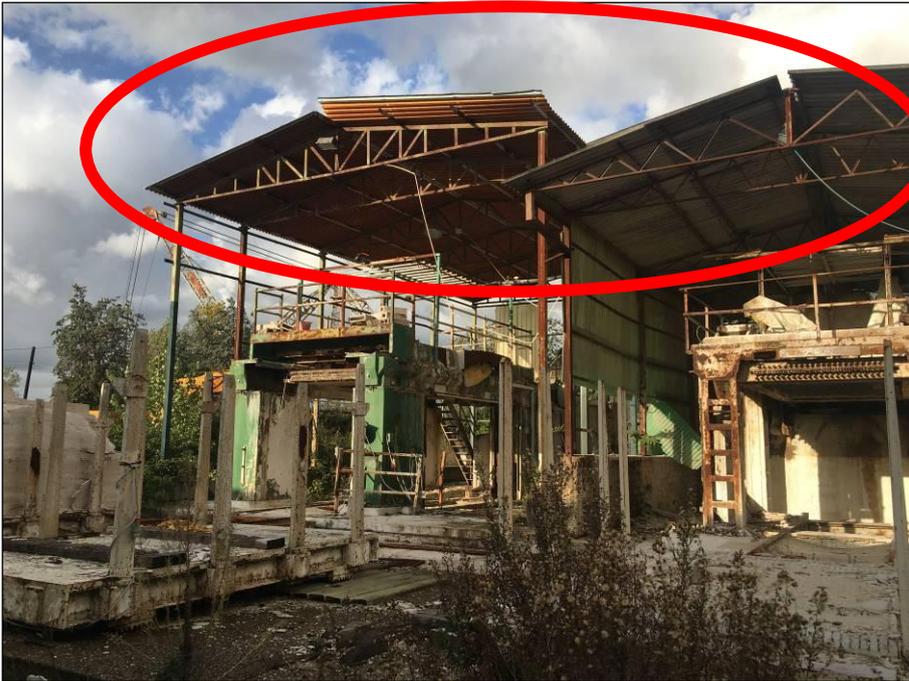
Si sottolinea inoltre che il capannone in ferro locato nei pressi della zona di scavo presenta la copertura in amianto di circa 1.700 mq che dovrà essere incapsulata e smaltita.

**Capannoni con copertura in amianto**

Infatti dalla documentazione reperita dalla scrivente presso gli uffici della Saitrav, in data 13/11/2019, sono stati rinvenuti i seguenti preventivi riguardo lo smaltimento dell'amianto/eternit:

*COSTO: € 51.000,00 circa...” (cfr allegato)*

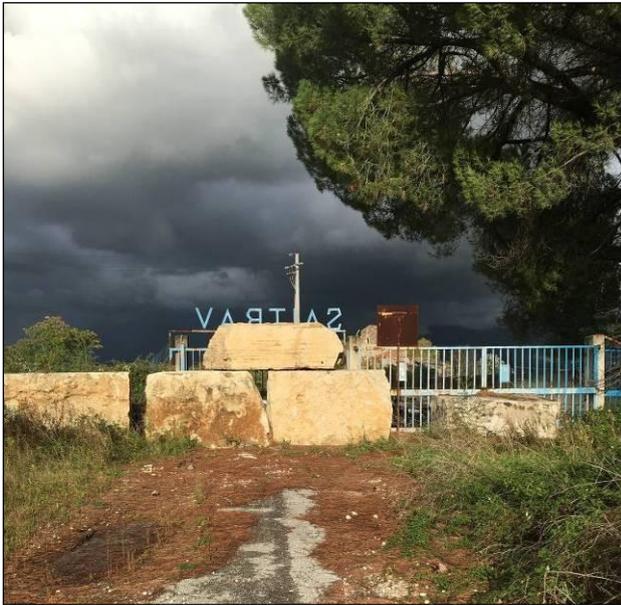
**Ingresso**

Il complesso infatti si presenta in pessimo stato di conservazione, in stato di risalente complessivo degrado e risulta in parte danneggiato anche a causa dello stato di abbandono dell'attività di estrazione.

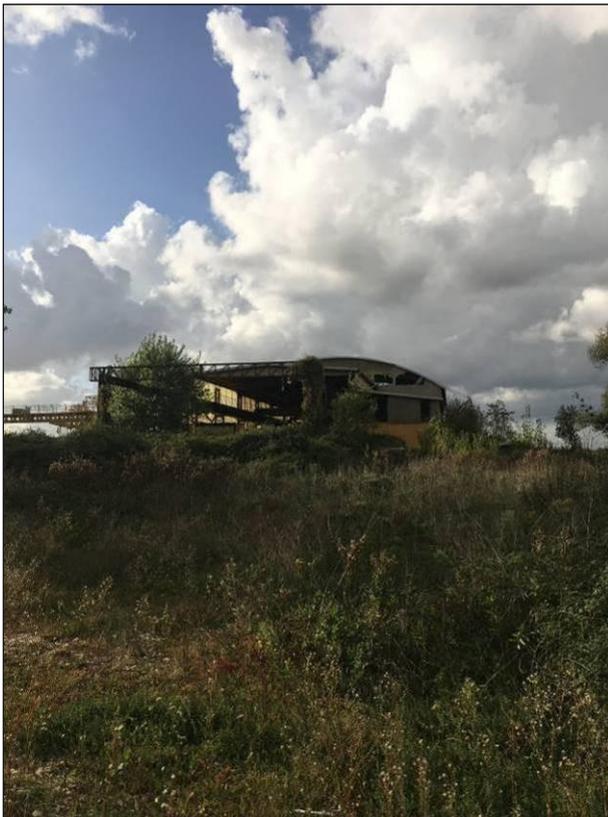
Attraverso l'ingresso si accede ad un grande piazzale dissestato e con vegetazione incolta in crescita.

**Piazzale e vista del capannone grande**

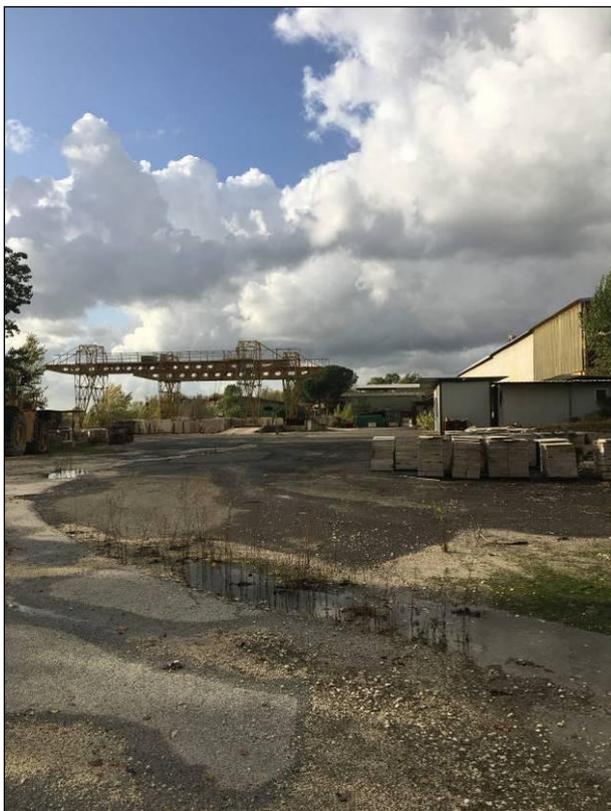
**Piazzale**

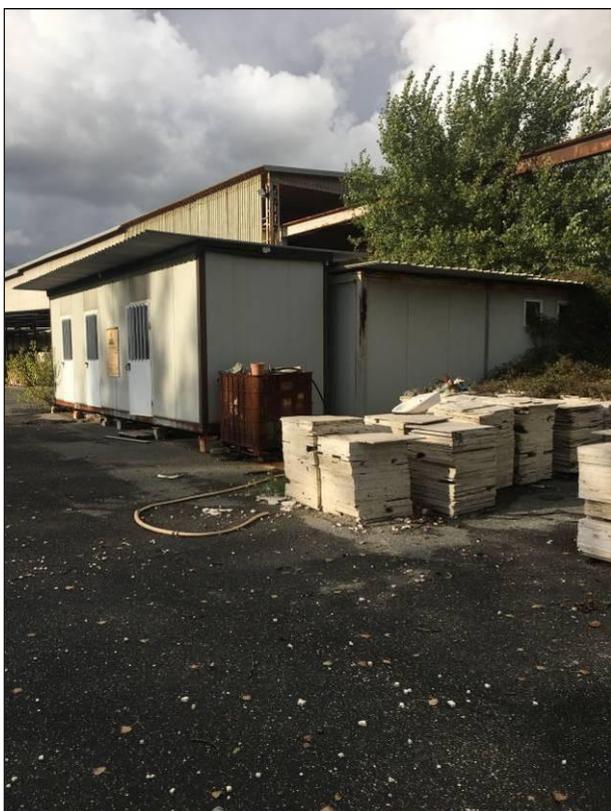
**Container**

Inoltre adiacente al capannone sono presenti tre container mobili, posizionati e rialzati su mattoni che venivano utilizzati come spogliatoio, mensa e bagni degli operai.

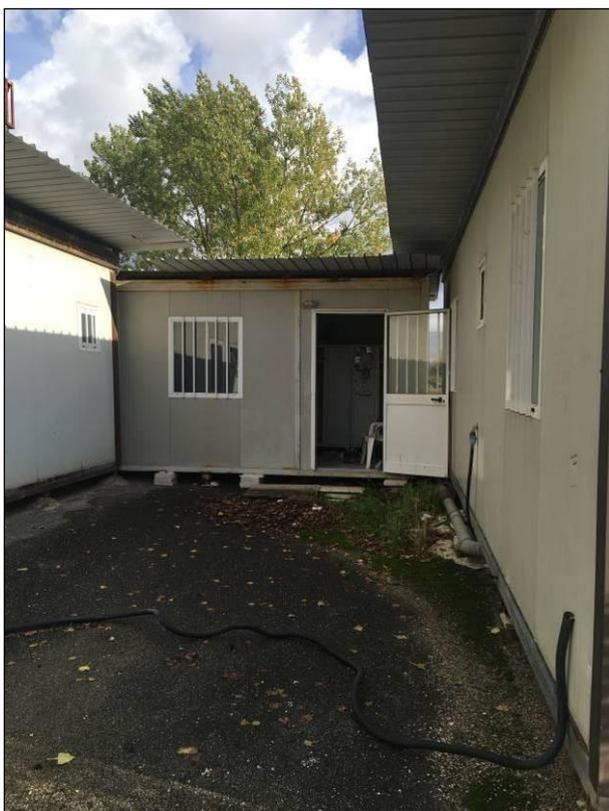
**Container**

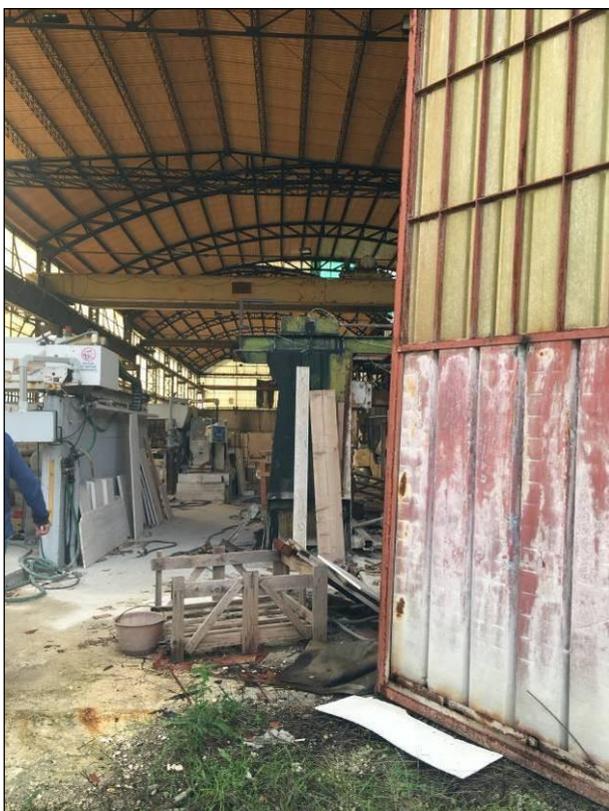
**Capannone grande**

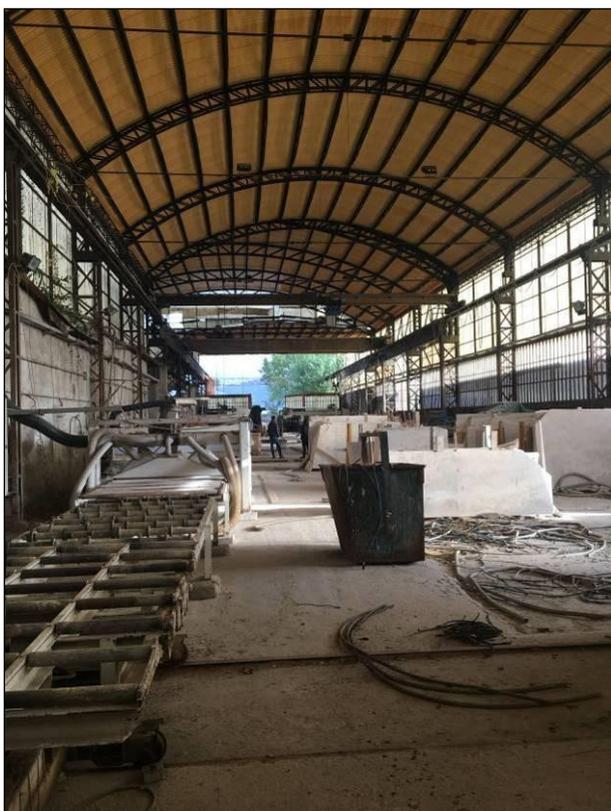
**Capannone grande**

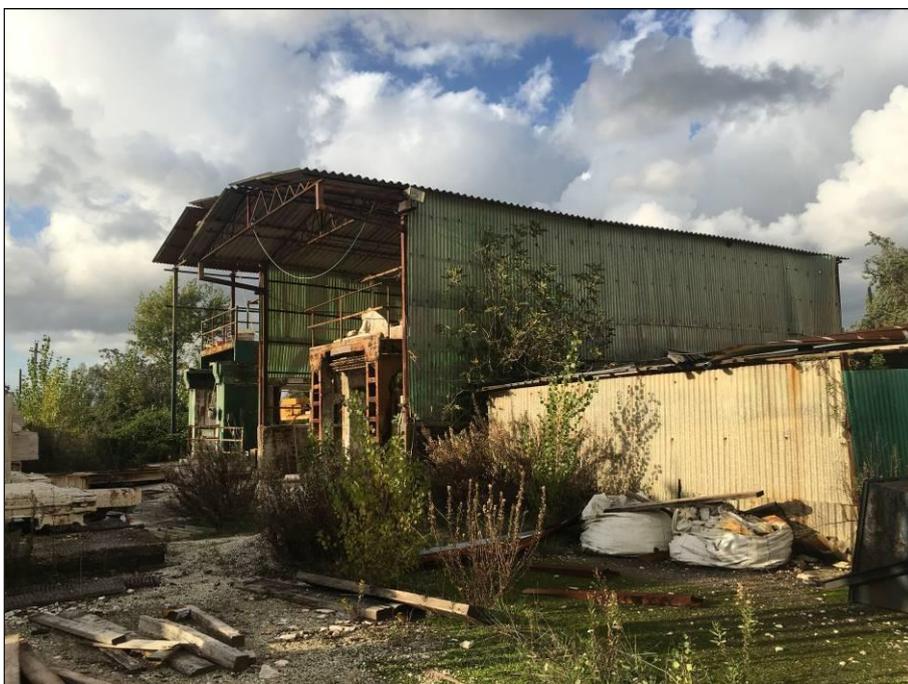
**Capannoni con attrezzature monolama**

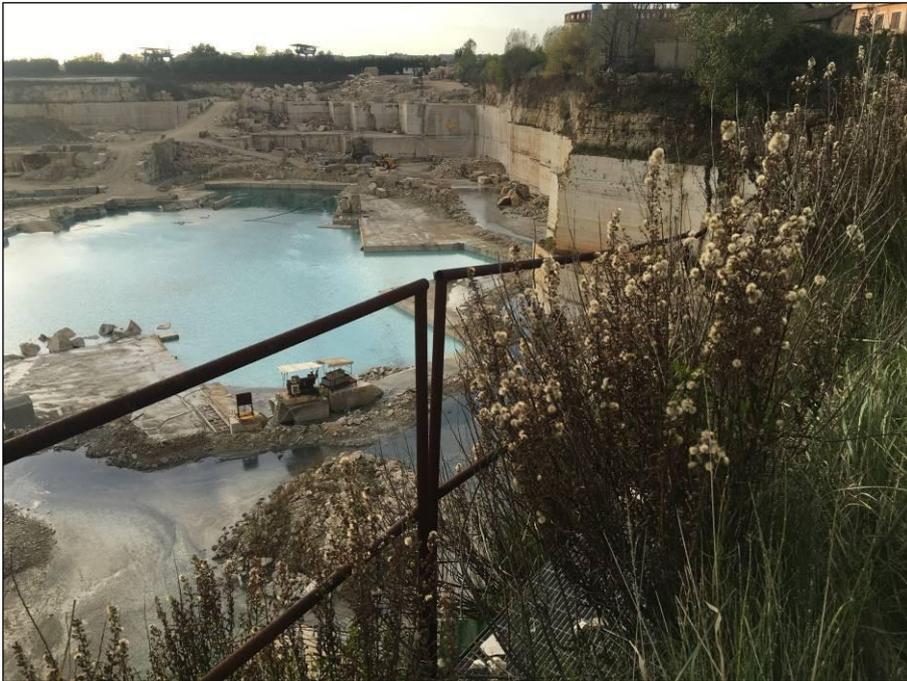
**Zone di scavo e risulta del travertino**

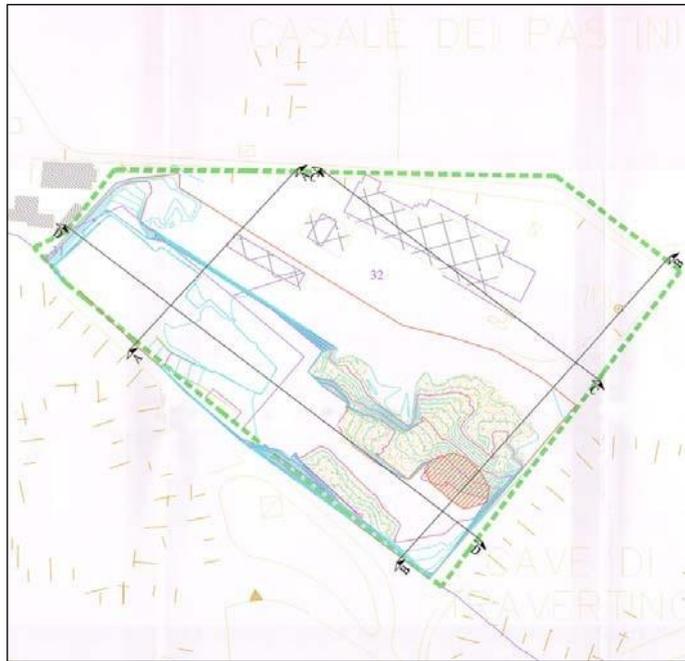
Inoltre alla Risposta di Nota del 2018 è allegata la “Tavola Stato Attuale con Sezioni di confronto Aut. D.C.R. 154 del 05/11/2003- Stato Attuale”:

Planimetria dello Stato Attuale allegata alla Tavola

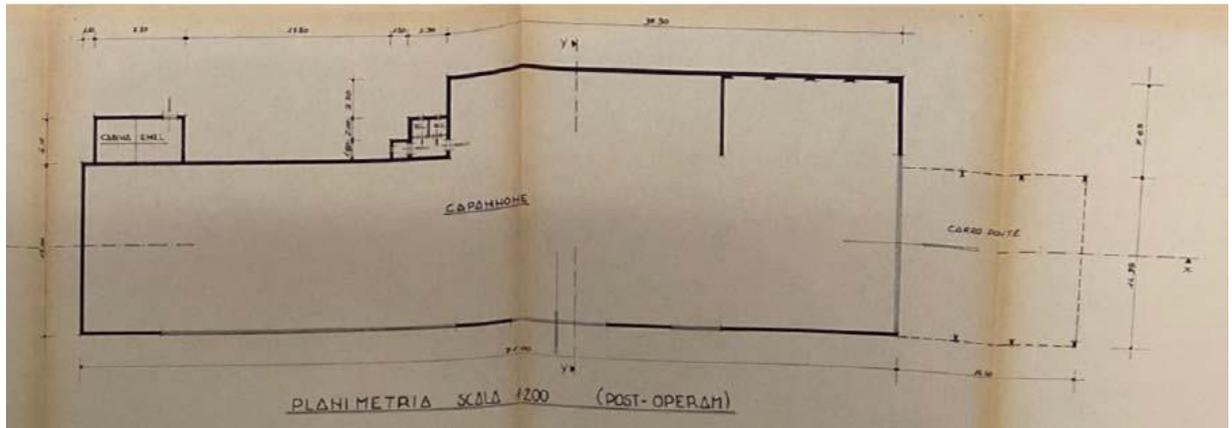
- il capannone, il carro ponte, la cabina enel ed i servizi igienici, sono conformi alla planimetria del 2004 di seguito riportata (Fabbricato G),

**Planimetria allegata al Permesso di Costruire in Sanatoria n. 441/2004 (Fabbricato G)**

Le due tettoie in alluminio e ferro, aperte su tre lati ed utilizzate come ricovero delle lastre di travertino, ed il locale di circa 43 mq realizzato sul prospetto posteriore del capannone sono stati realizzati senza autorizzazione edilizia.

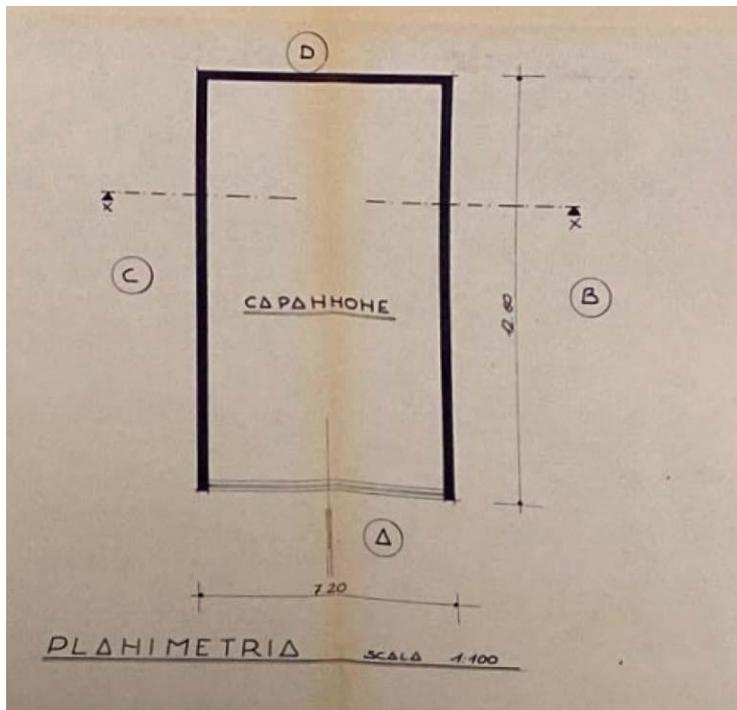
Nella zona ovest del lotto vi è un capannone utilizzato per ricovero telaio di circa mq 90,72 assentito con Permesso di Costruire n. 441/2004 (Fabbricato F).

**Planimetria allegata al Permesso di Costruire in Sanatoria n. 441/2004 (Fabbricato F)**

Alla destra del fabbricato F vi è un locale in lamiera semiaperto in cattive condizioni da rimuovere. Alla sinistra sempre del Fabbricato F vi è un capannone con struttura in ferro

edificato senza autorizzazione edilizia e non riportato nei grafici allegati al Permesso di costruire in sanatoria n. 441/2004.

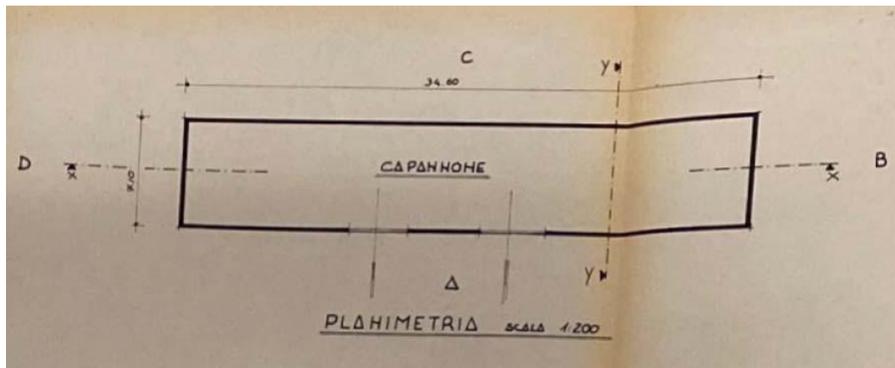
Il fabbricato E, di circa mq 245,66 è stato assentito con Permesso di Costruire in Sanatoria n. 441/2004 e lo stato dei luoghi risulta conforme ai grafici di progetto allegati;

**Planimetria allegata al Permesso di Costruire in Sanatoria n. 441/2004 (Fabbricato E)**

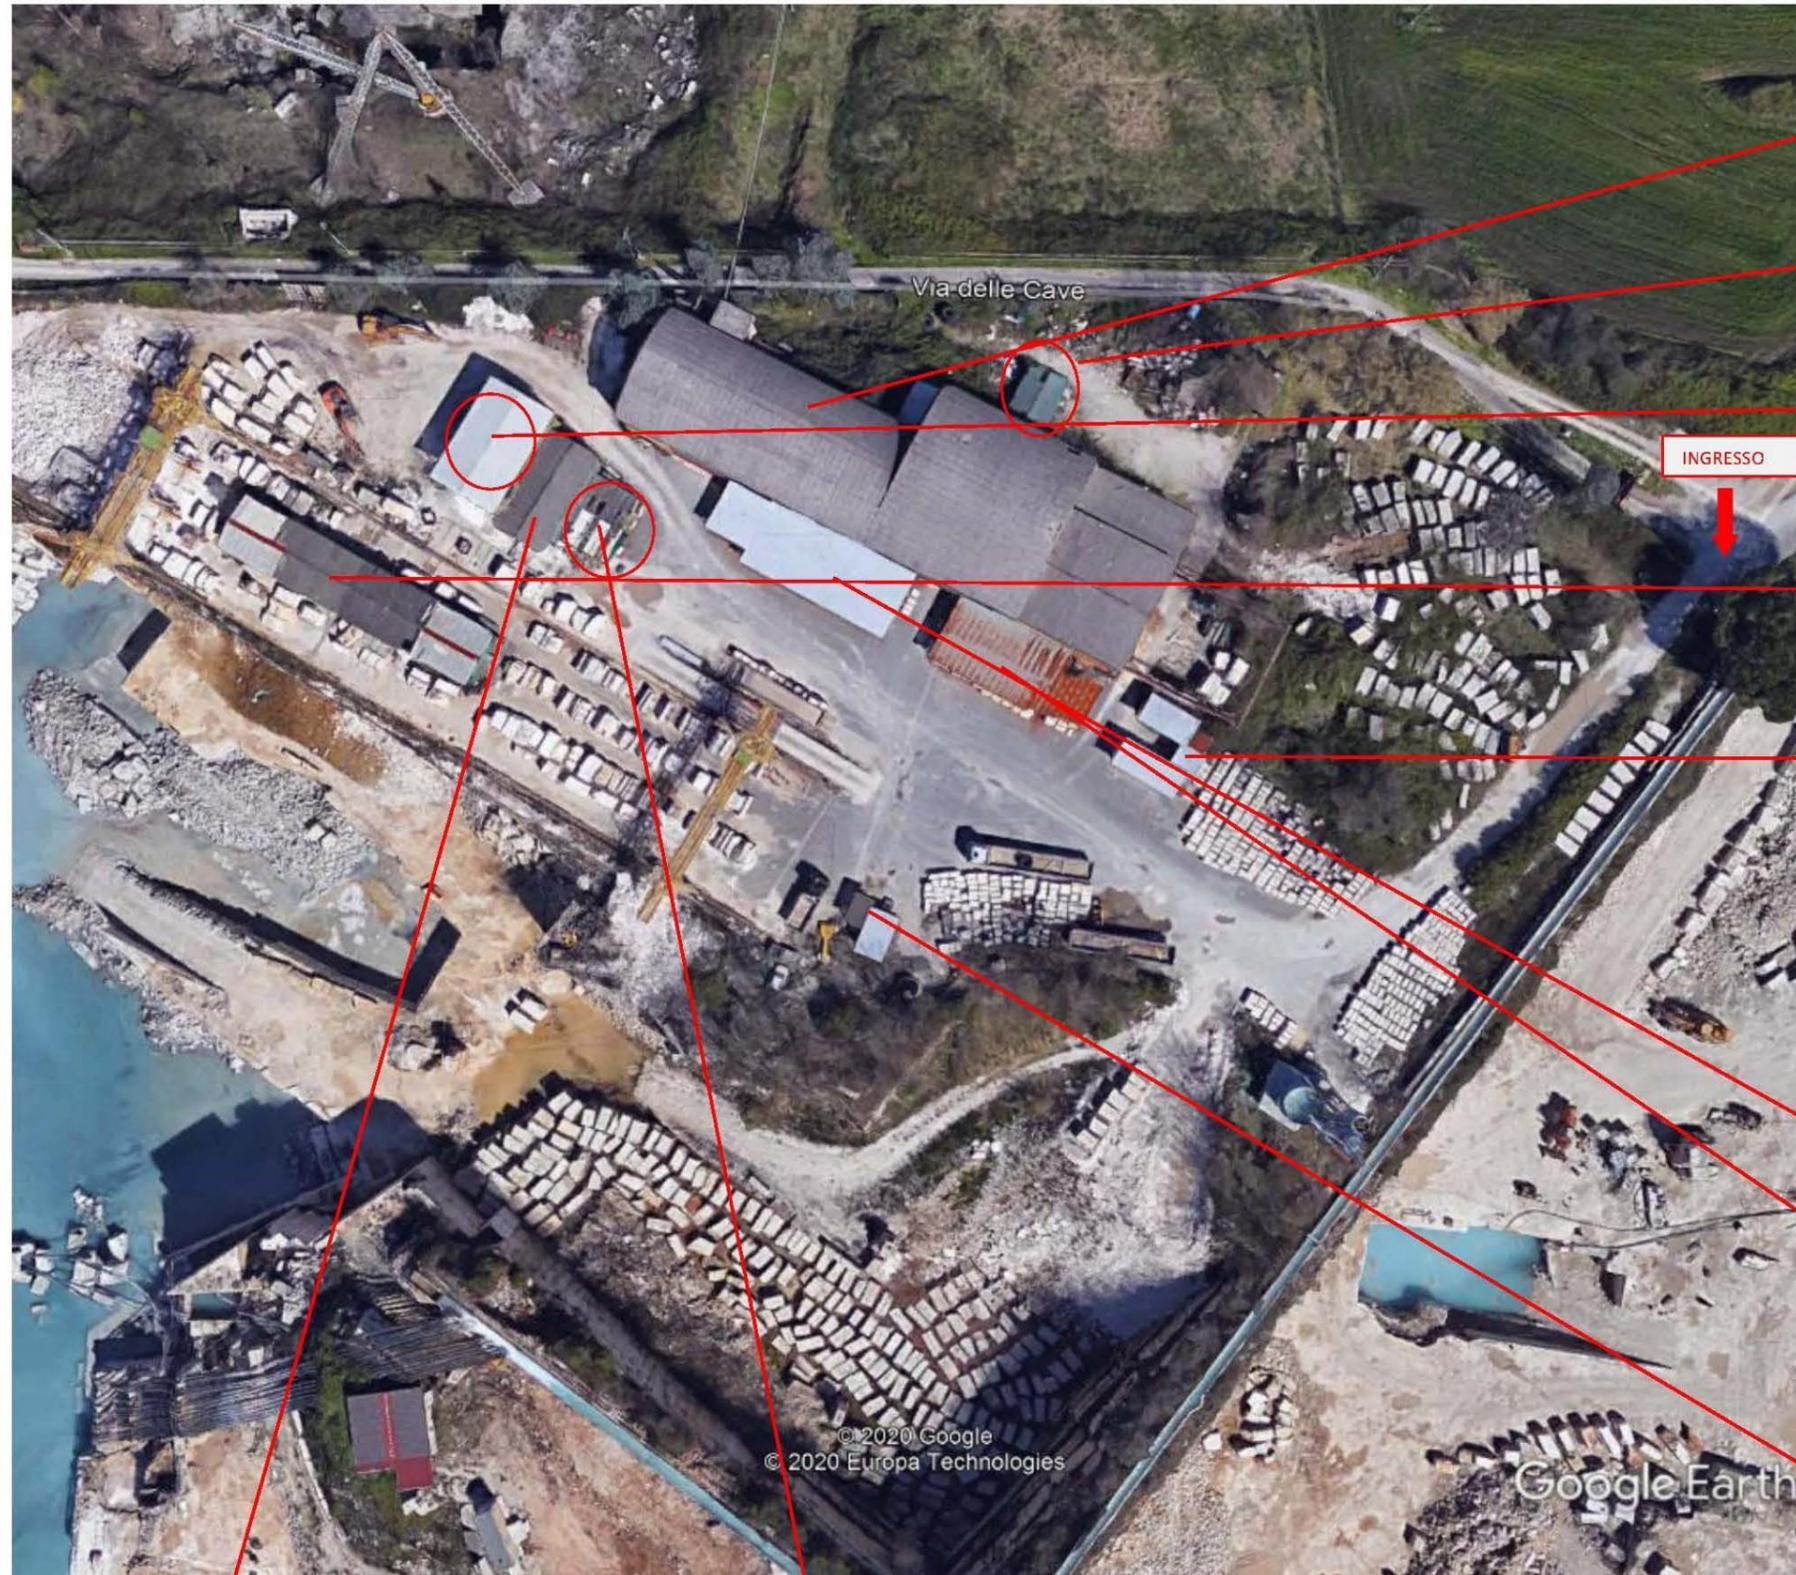
## PLANIMETRIA DI INQUADRAMENTO GENERALE

**FABBRICATO G** = L.E. n. 409/79 -P.d.C. 441/04 capannone carro-ponte, cabina Enel, magazzino

**LOCALE RETROSTANTE IL CAPANNONE** = edificato senza autorizzazione edilizia

**LOCALE IN LAMIERA SEMIAPERTO**= struttura in cattive condizioni da rimuovere

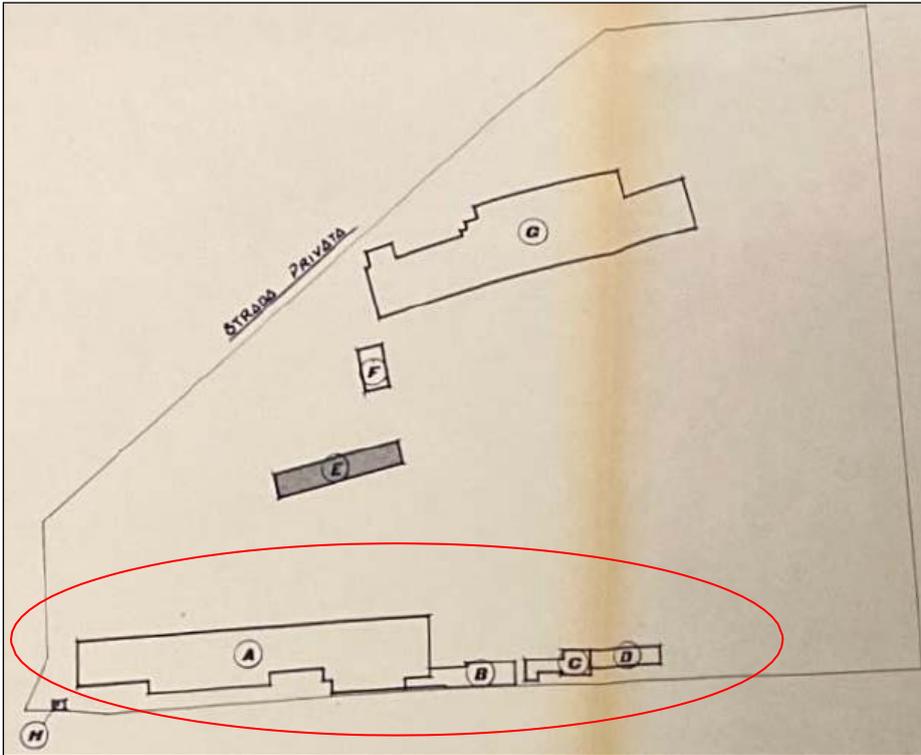
Si evidenzia che confrontando lo stato dei luoghi con i grafici allegati al Permesso di costruire n. 441/2004, si evince che gli edifici individuati con le lettere A, B, C, D e H non sono più esistenti tantomeno risultano riportati nell'estratto di mappa attuale.

Planimetria generale allegata al Permesso del 2004 con individuazione dei fabbricati A-B-C-D-H

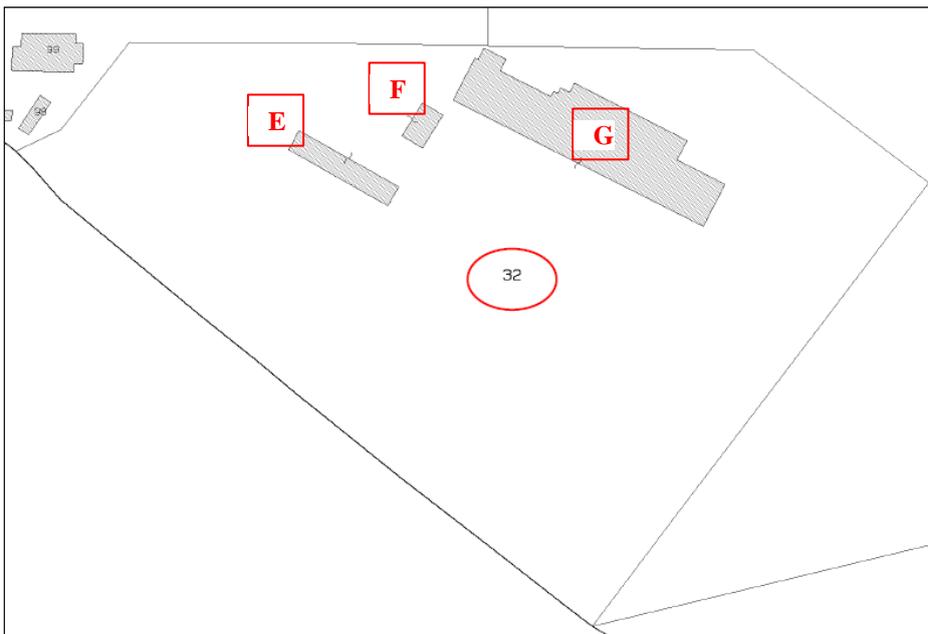
Estratto di mappa della p.lla 32 in cui non sono riportati i fabbricati A-B-C-D-H
