- TRIBUNALE DI MILANO - SEZIONE 3^ CIVILE -

- G.D. DOTT.SSA VAGHI - R.G.E. 269/2021 -

CONSULENZA TECNICA D'UFFICIO ATTINENTE ALLE

PROBLEMATICHE STRUTTURALI DEGLI EDIFICI ESISTENTI Lo

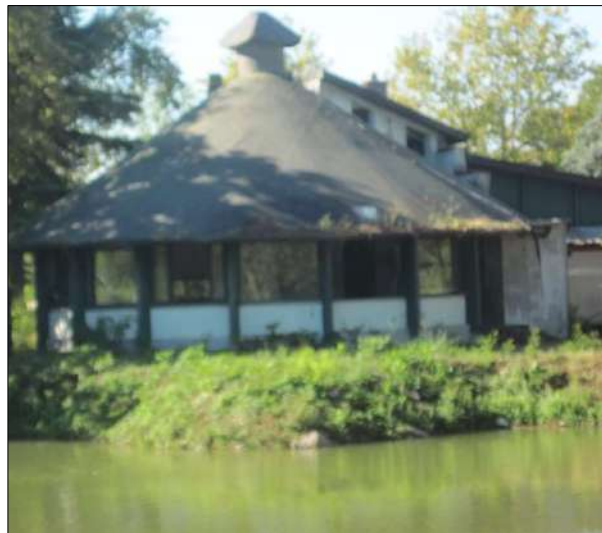
Trattasi di un edificio a pianta rettangolare/circolare eretto nel 1961, che si sviluppa su tre livelli: terreno, interrato (parziale) e primo. La seguente immagine lo ritrae:

possibile indagare e verificare sia il materiale che costituisce le murature che perimetrano il vano interrato - stante che questo è invaso da circa 1 metro di acqua - sia quello che costituisce l'appendice al corpo di fabbrica principale, come evidenziato nella precedente immagine.

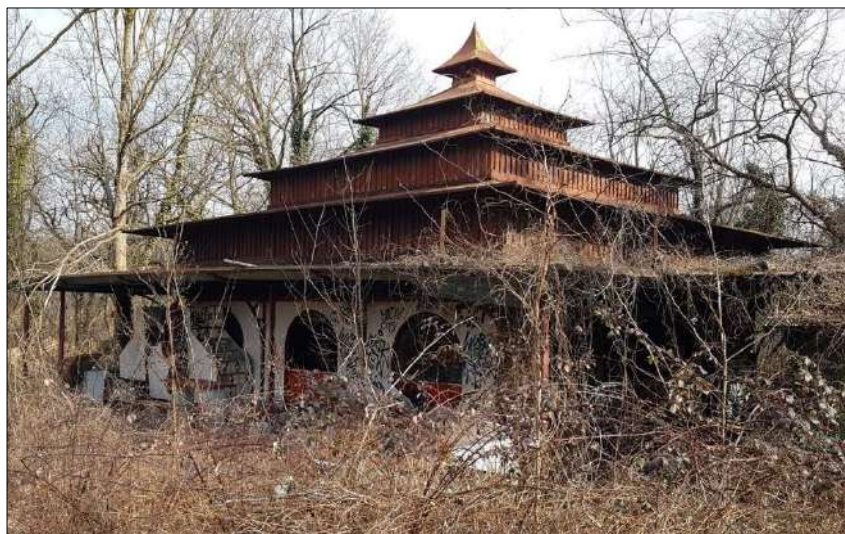
Il fabbricato è in condizioni di degrado avanzatissimo ed è ormai coperto da vegetazione spontanea:

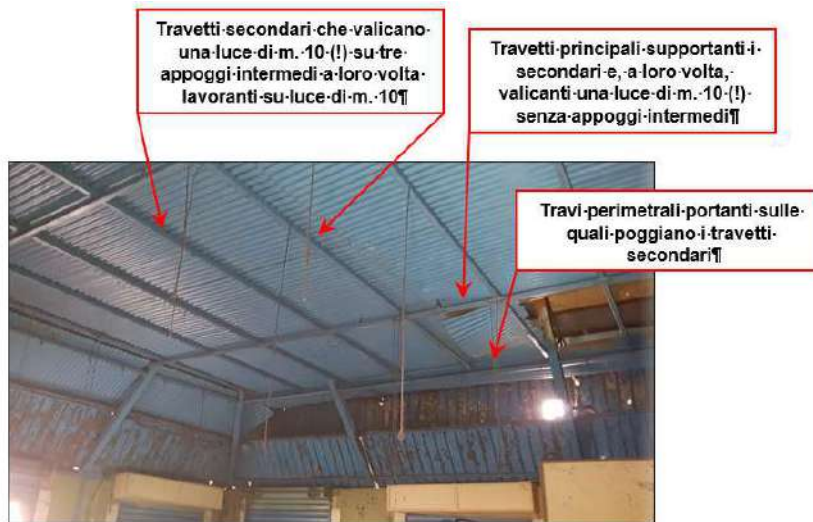
La struttura che sovrasta il piano terreno, è stata realizzata con profilati d'acciaio che, ad un occhio esperto, appaiono gravemente sottodimensionati se rapportati alla loro superficie d'influenza (che permette di determinare il carico gravante) e alla luce che valicano. Una porzione è ritratta nell'immagine seguente; si può notare come i travetti secondari che valicano una luce di m. 10 poggiano su travetti principali lavoranti su identica luce. Ciò che risalta è che i secondi, che supportano

i primi, pur lavorando su una luce identica hanno una sezione pressoché eguale ai travetti “portati” mentre logica vuole che la trave che “porta” altre travi dovrebbe avere una sezione resistente (quindi un’inerzia flessionale) maggiore di quelle che “porta”.

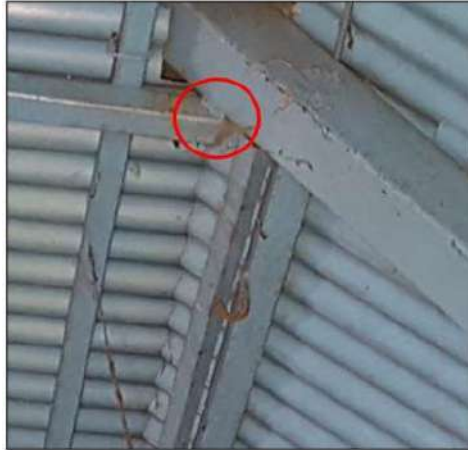
Se è pur vero che sul manto di lamiera ondulata non gravi alcun carico¹ perché il manto di copertura esposto alle intemperie è un altro e sovrastante ad essa, è altrettanto vero che la struttura ora commentata ha indubbiamente un peso proprio che va a gravare sulle travi perimetrali evidenziate in foto; non solo, ma alcuni dei travetti secondari sono ancorati alle travi oblique visibili mediante uno scarna saldataura, evidenziata dalla foto successiva:

Va anche considerata la circostanza che, per realizzare le travature, sono stati impiegati dei tubolari cavi a sezione rettangolare e non dei profilati normalizzati tipo IPE, HEA ad L e similari. Questo è indice della circostanza che la struttura non è scaturita da un progetto statico a firma di un tecnico abilitato, ma “dall’inventiva” di un fabbro che ha impiegato profili di tipo comune normalmente usati per realizzare carpenterie leggere, parapetti di scale o balconi ecc. Altro segnale di questa circostanza è il ricorso a saldature fatte in opera: solitamente le strutture sono progettate per essere assemblate in opera mediante bulloni e dadi in fori realizzati su disegno in officina.

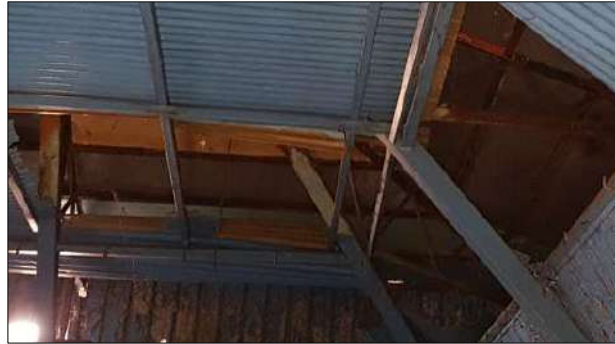
Le travi fortemente inclinate, una delle quali è ritratta nella precedente immagine, in realtà sorreggono anche la struttura della copertura, oggi non visibile perché occultata dalla lamiera ondulata. Qualche scorcio ne è

visibile laddove il manto di lamiera è mancante:

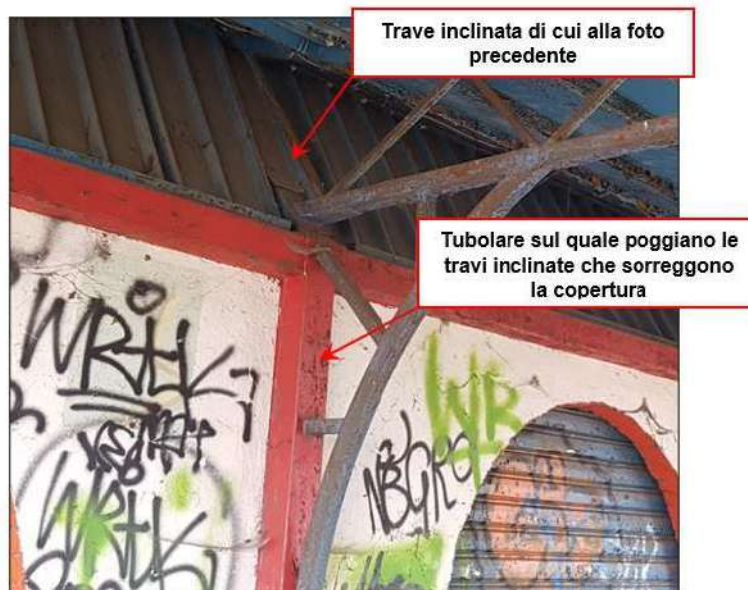
Parrebbe che la sovrastante struttura sia costituita da un misto di travi di legno e tubolari metallici. Le travi metalliche inclinate, poggiano su dei profilati metallici cavi a sezione quadrata/rettangolare visibili nell'immagine successiva;

È stato verificato che non esiste alcuna struttura di controventatura dei profilati verticali, la cui funzione dovrebbe essere quella di farli reciprocamente collaborare sotto l'azione del vento e/o qualsivoglia altra azione orizzontale quale potrebbe essere anche quella di un terremoto di lieve entità. Ma, a prescindere da queste considerazioni, vale anche un'osservazione ancora più semplice e meno "ipotetica" delle precedenti:

la conformazione fortemente obliqua delle travi, genera delle forze orizzontale sugli appoggi (i profilati di cui alla precedente immagine); la mancanza di reciproca collaborazione tra di essi (appunto a controventatura), fa sì che tali azioni orizzontali si tramutino in sforzi di pressoflessione per i quali le colonne non sono state certamente verificate, data la già acclarata natura "artigianale" del fabbricato. È quindi evidente che vi sia una latente condizione di labilità e precario equilibrio dell'intera struttura, che rende vivamente sconsigliato l'accesso alla stessa fosse anche solo per eseguire qualsivoglia rilievo e/o indagine. Per quanto attiene la parte esterna perimetrale che è una sorta di pensilina, si ritiene sufficiente esibirne un'immagine per poter affermare che versi nelle medesime condizioni della zona interna:

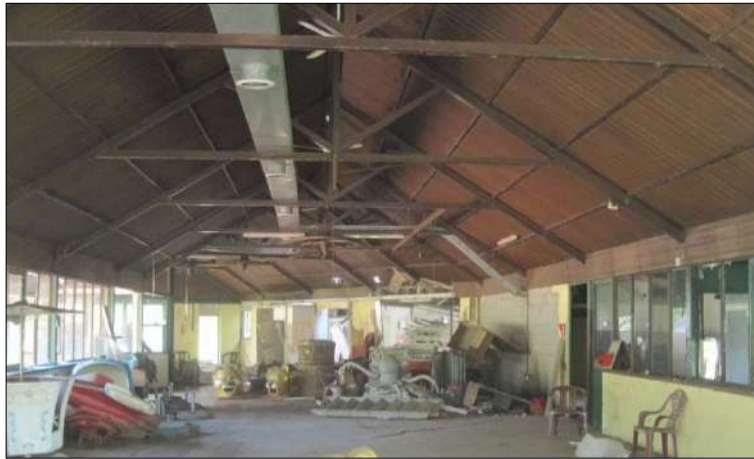
La copertura del piano terreno è stata ricavata con una metodologia del tutto analoga a quella descritta per il precedente edificio, quindi struttura portante in tubolari di acciaio cavi a sezione quadrata e/o rettangolare assemblati mediante saldatura in loco, manto di copertura con materiale non meglio identificabile (parrebbe lamiera ondulata o pannelli metallici).

La sottostante immagine ne ritrae uno scorcio:

In questo caso si possono reiterare le conclusioni indicate a commento del fabbricato esaminato al capitolo precedente, quanto meno con riguardo alla copertura: appare senza dubbio realizzata in mancanza di un progetto strutturale; anche in questo caso si rileva l'assenza di una struttura di controvento che colleghi le colonne che supportano la struttura del tetto. Questa comunque, sin d'ora, può ritenersi non idonea a sopportare i carichi d'esercizio, soprattutto quelli entrati in vigore nel 2008; perciò viene ritenuta inutile qualsiasi campagna di indagini volte ad accertare le caratteristiche della struttura della copertura. A differenza di quella esaminata non presenta evidenti segni di labilità sotto l'azione del peso proprio, motivo per cui la sua demolizione può essere, in questo momento, evitata.
