***Tribunale di Palermo***  
***Sezione Fallimentare***

*Procedimento n. 50/2018 -*

**NOTA TECNICA**

## IMPIANTI [REDACTED]

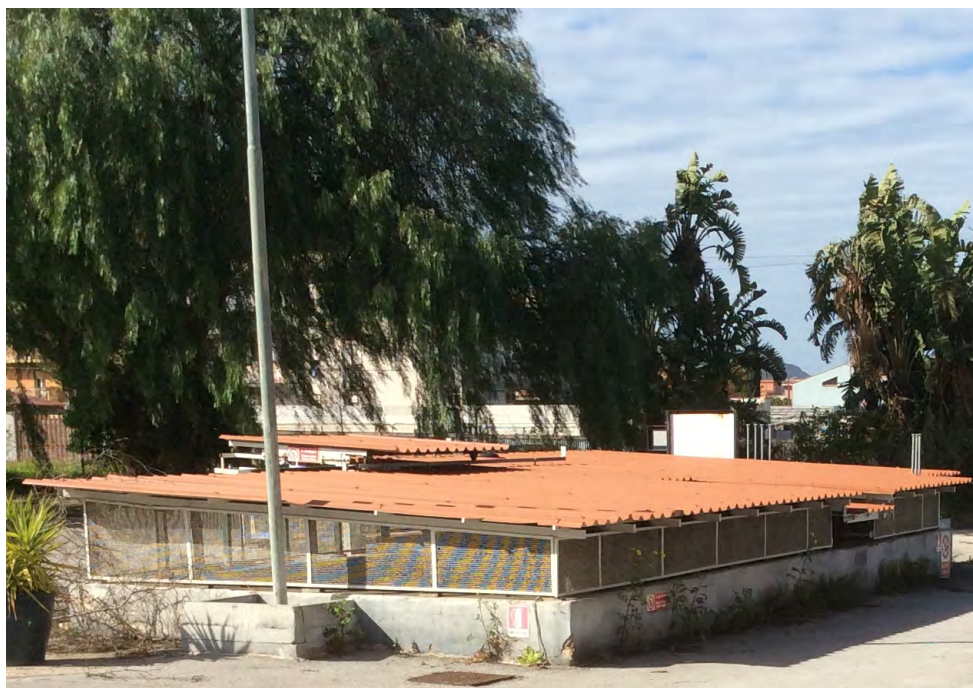
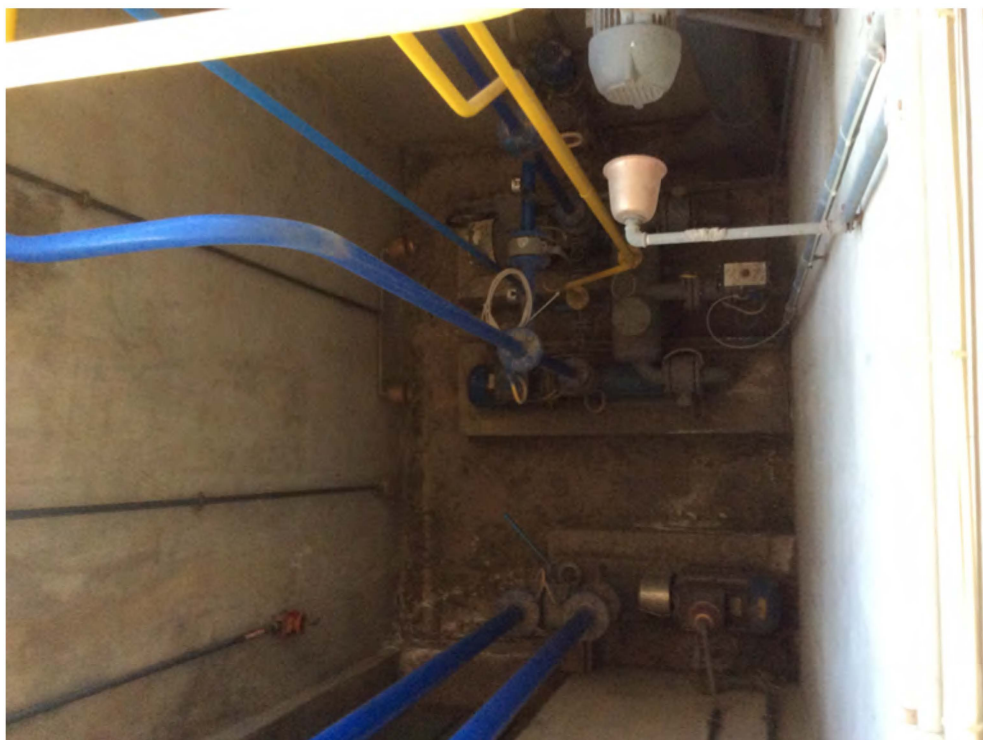
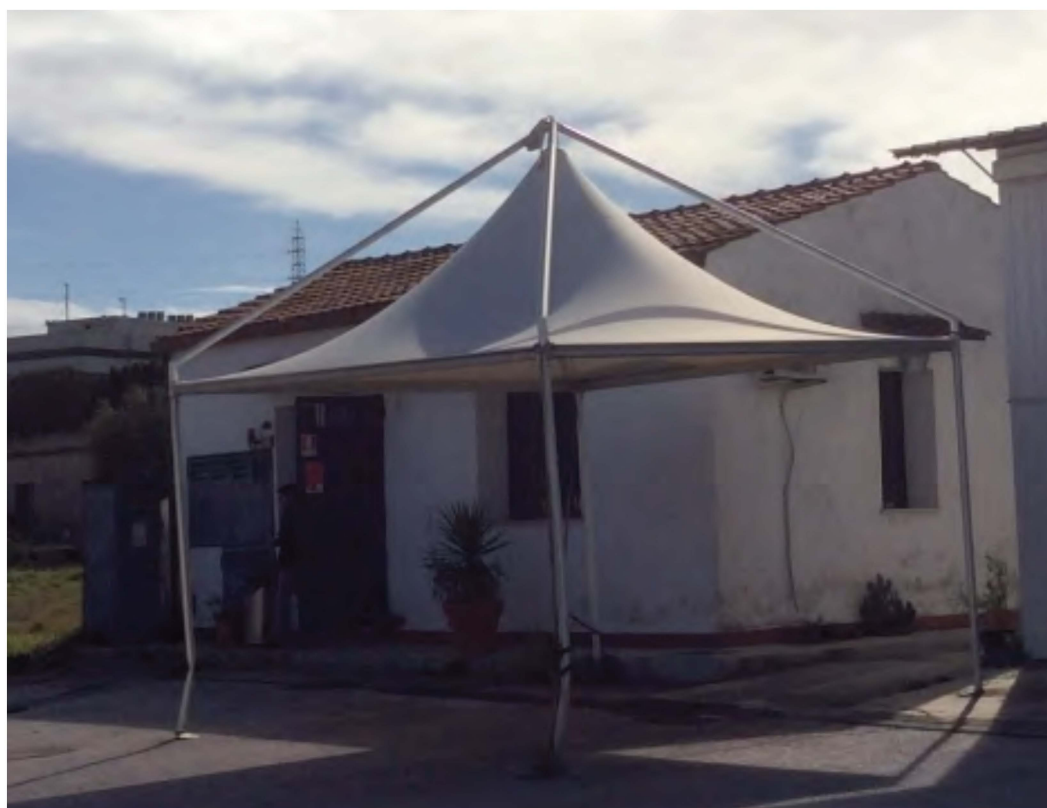
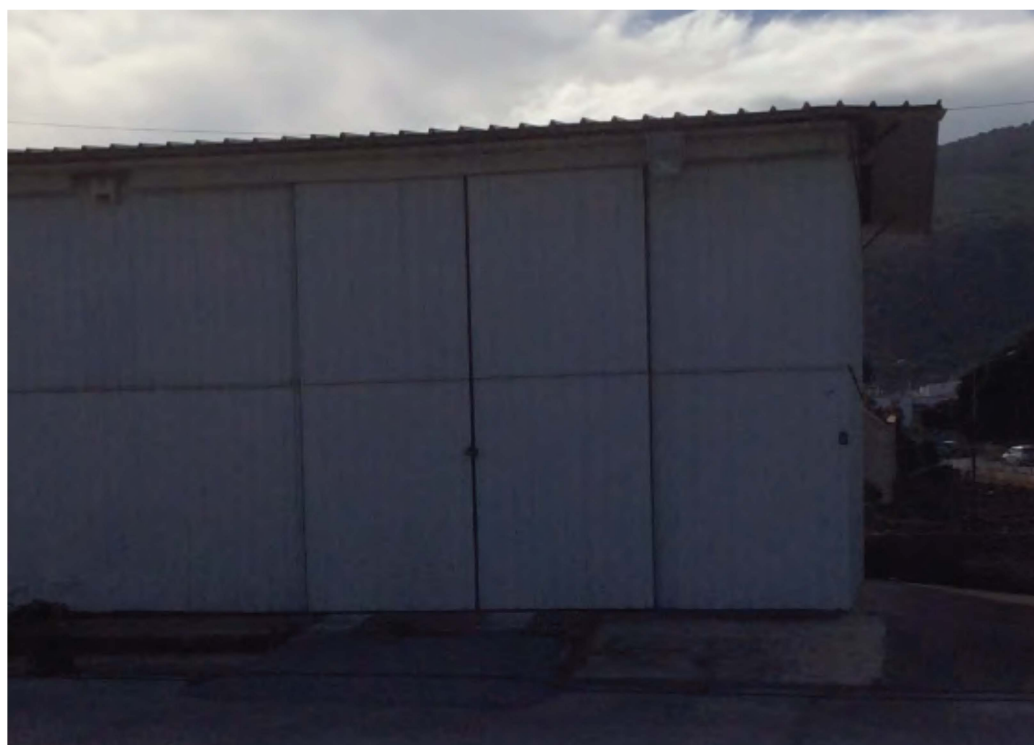
## **IDC – Palermo, via Lanza di Scalea**

Dall'ispezione esterna condotta unitamente ai Tecnici dell'Amm. Giud., non sono emerse evidenti anomalie e/o mancanze alla componentistica dell'impianto di rifornimento e di stoccaggio; inoltre, non è stata osservata una giacenza residua di gpl all'interno del serbatoio, indicatore installato sul serbatoio a 0 cm, condizione che tuttavia non esclude la presenza di residui all'interno delle linee di adduzione. A tal ultimo proposito è stato tuttavia verificato che le valvole d'intercettazione carburante, del tipo pneumatico, risultassero chiuse in dipendenza dell'assenza di alimentazione del circuito di aria compressa, ciò al fine di escludere eventuali anomalie. Per quanto attiene le certificazioni degli impianti e delle relative componentistiche, ci si riserva qualunque valutazione in attesa dell'esame della relativa documentazione.
