## **Fallimento (n. 24/2020 R.G.)**

### **AZIONI DI MESSA IN SICUREZZA PREVENTIVA**

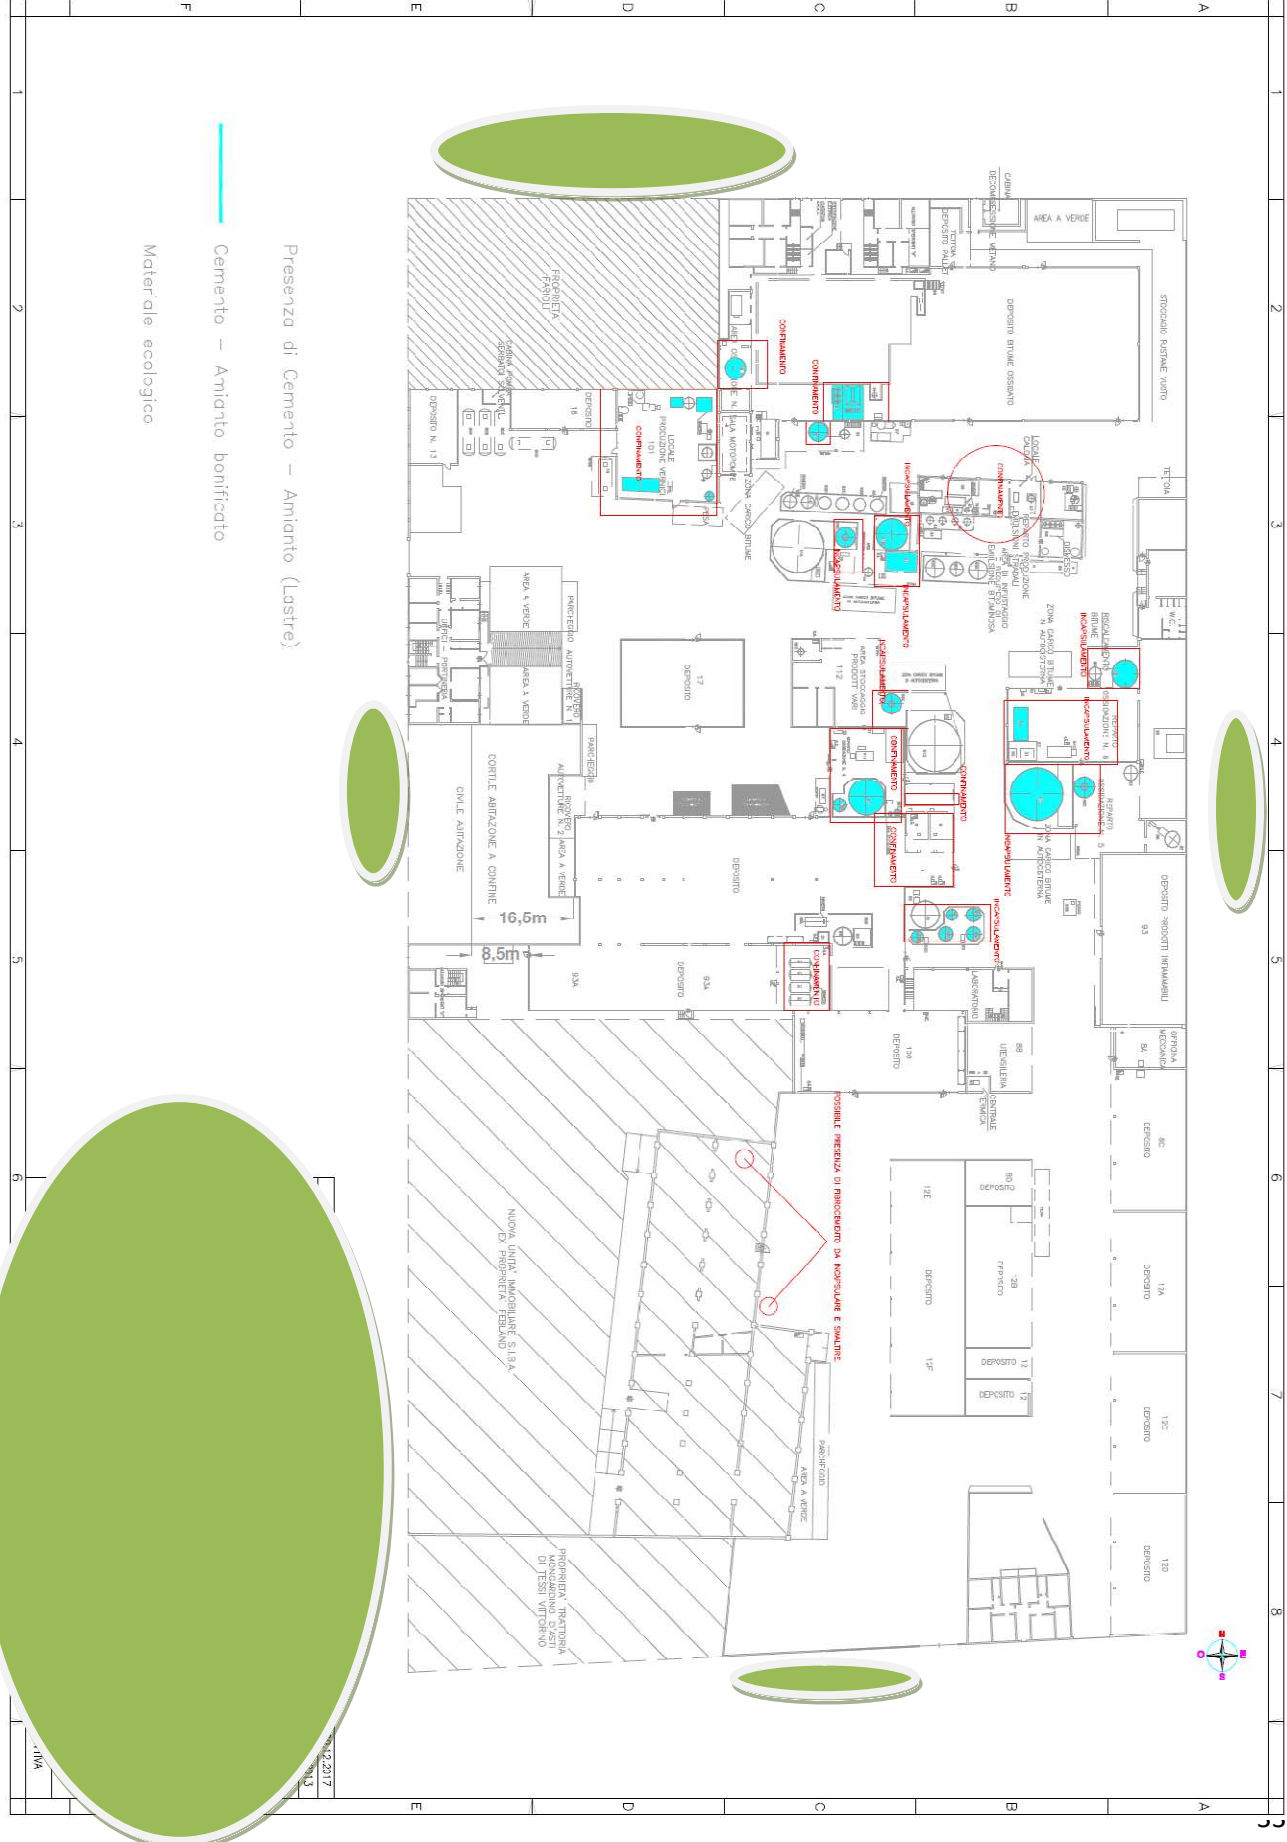
Gran parte degli impianti, delle tubazioni sono obsolete, e si presentano in stato di ammaloramento avanzato, alcune presentano evidenti parti di esposizione di materiale contenente amianto friabile, coppelle di lana di roccia e/o lana ceramica esposta, altre, a seguito della dismissione delle lavorazioni sono soggette ad un degrado naturale che porta ad evidenziare i primi segnali di ammaloramento. Altri impianti erano sicuramente già in disuso quando l'azienda era in esercizio e si presentano in pessime condizioni per quanto inerente la potenziale aerodispersione di fibra di amianto.

A parere degli scriventi dovrà essere chiamata ditta autorizzata a procedere con incapsulamento attraverso incapsulante apposito seguito poi da una copertura provvisoria con materiale idoneo a tenuta fissato lungo le parti ammalorate. Deve essere chiaro che tipologia di intervento di confinamento è da ritenersi puramente temporanea, e dovrà essere verificato con periodicità da concordarsi con la ditta una serie di controlli in quanto soggetto a fenomeni meteo climatici. Si dovrà provvedere fin da subito a progettare una corretta rimozione seguendo tutto quanto prescritto normativamente e verificando se trattasi di fibre artificiali o naturali. Gli scriventi, non avendo avuto la possibilità di condurre analisi specifiche per determinarne la categoria di appartenenza oltre che il contenuto degli ossidi alcalini, in quanto vista la notevole estensione oltre che l'eterogeneità visiva che si è osservata, e il poco tempo a disposizione per mettere in sicurezza l'area, si ritiene di supporre che precauzionalmente si consideri come caso quello peggiorativo.
