FALLIMENTO N. 413/2013

MAGIC WORLD S.p.A. in liquidazione

RELAZIONE DI CONSULENZA TECNICA D'UFFICIO

Maggio 2022

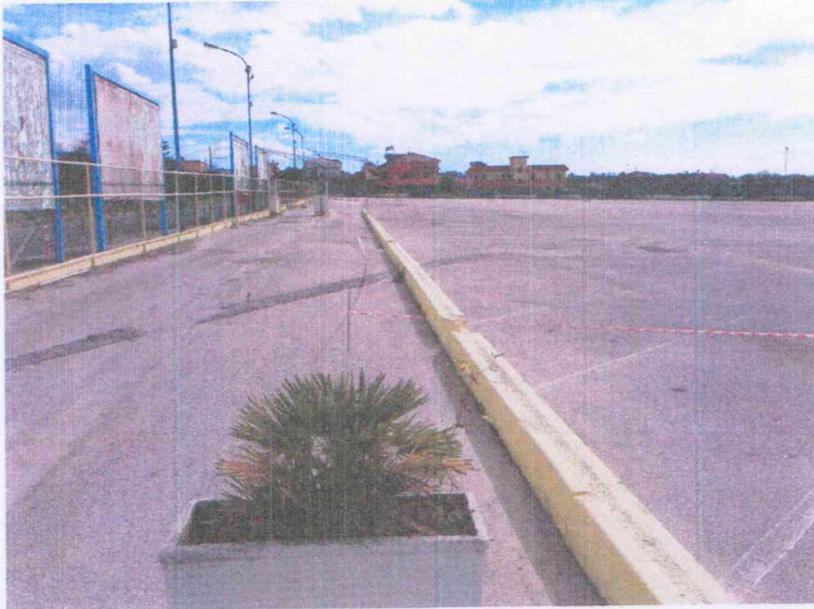
Si vuole segnalare che la particella 797 interclude, nella parte sud-orientale adibita a parcheggio, una particella di proprietà aliena, in catasto al Foglio 81 Particella 429, con una superficie di mq. 2.084 che occupa parzialmente anche la

corsia di accesso al parcheggio medesimo (area recintata con nastro bianco-rosso in foto).

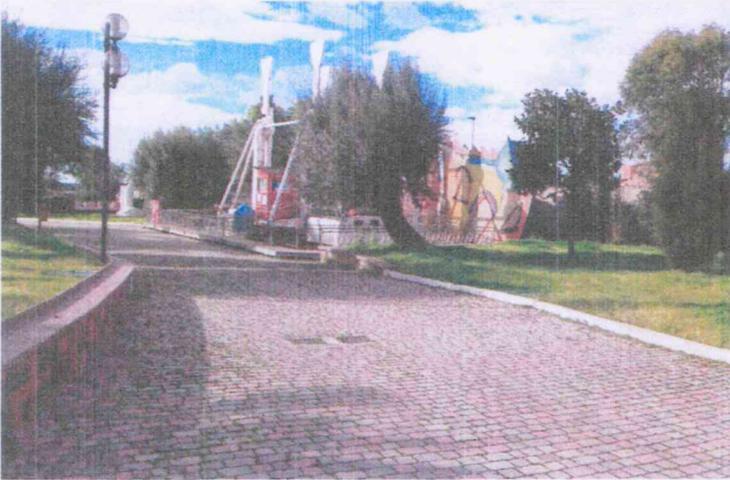
Sono presenti numerosi spazi verdi, delimitati da cordoli in cemento, con prato inglese e vari tipi di essenze arboree, soprattutto ulivi e palme.

Anche in questo caso l'assenza di manutenzione ha reso possibile la crescita indiscriminata di sterpaglie.

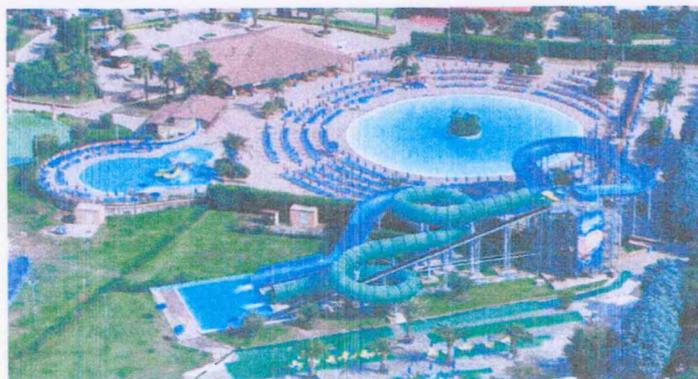
L'area dedicata al relax presenta una pavimentazione in elementi di calcestruzzo vibro compresso in buono stato di conservazione d'uso ma in cattivo stato manutentivo per i motivi già esposti precedentemente.

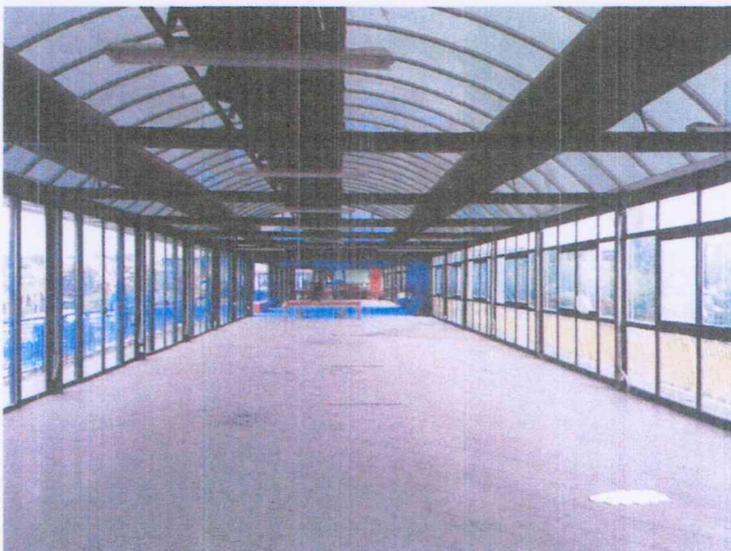
La rimanente parte è adibita a sala discoteca (foto a lato).

Risulta chiusa sul perimetro con infissi in alluminio con vetro camera a tutta altezza; montanti in ferro sorreggono la copertura a volta in plexiglas.

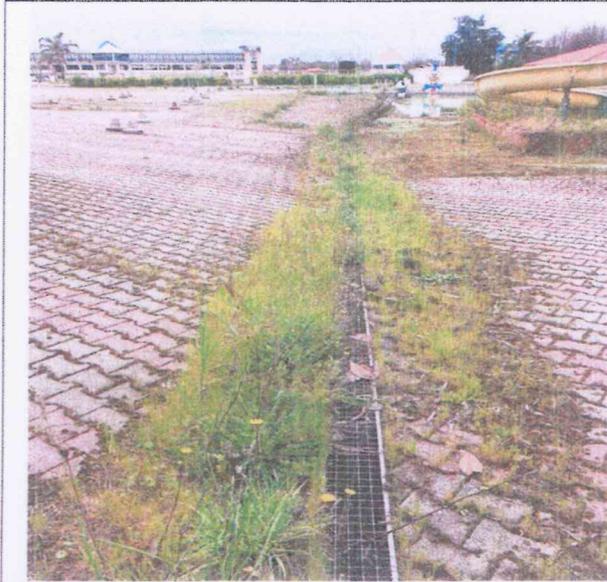
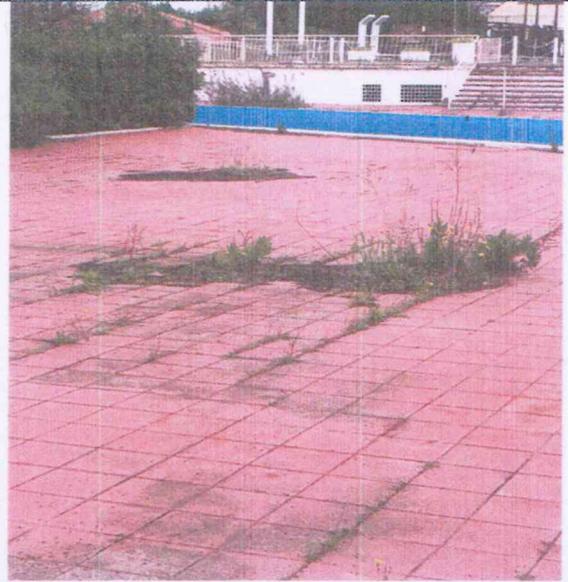
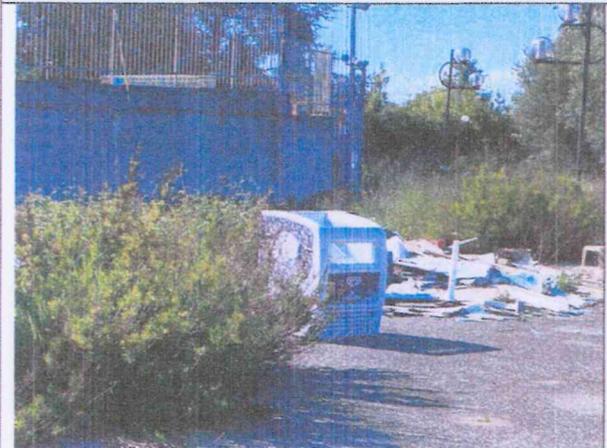
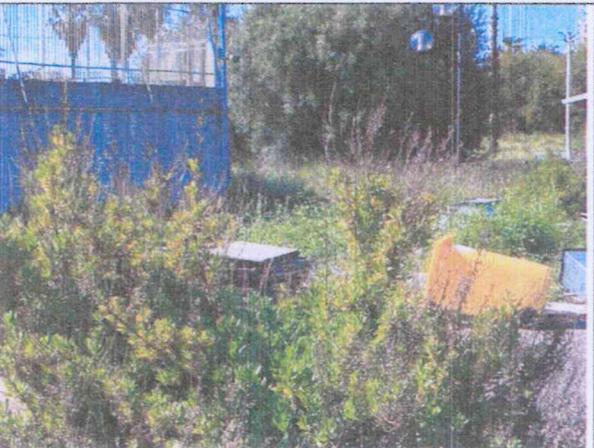
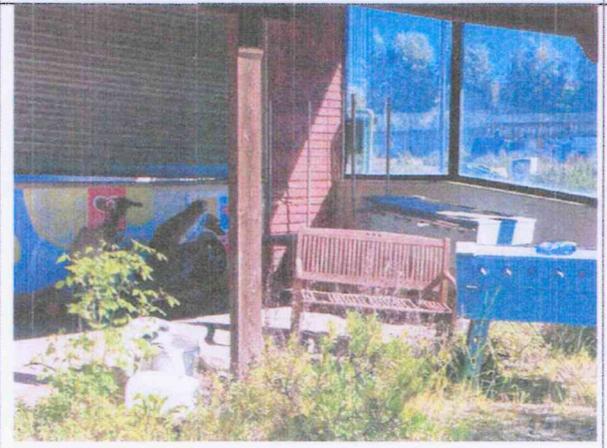
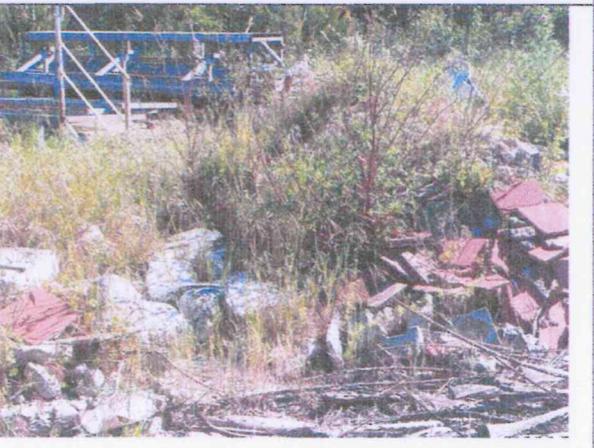
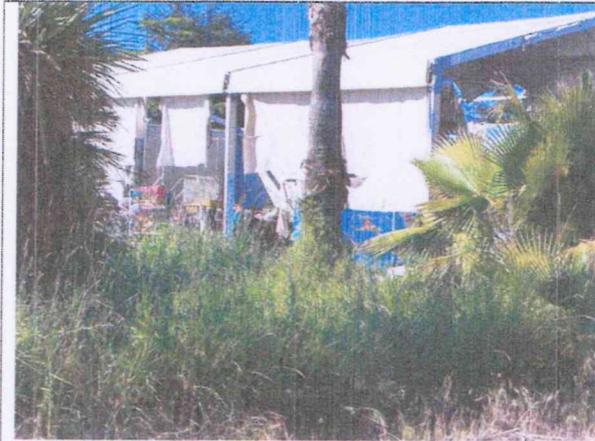
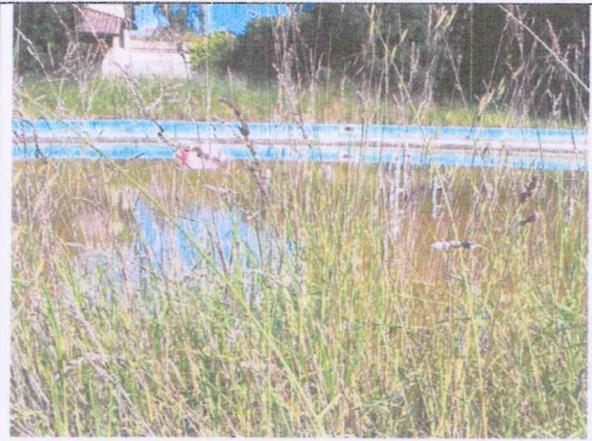
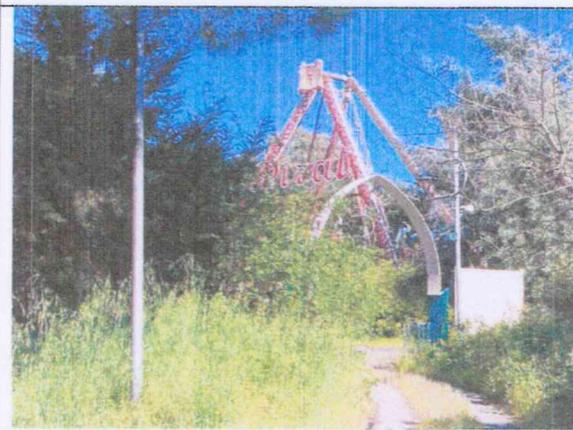
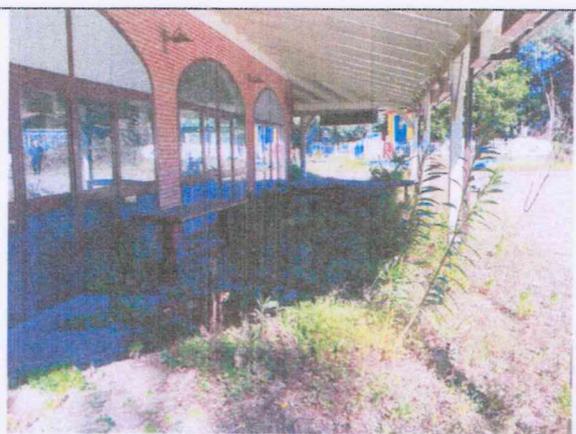
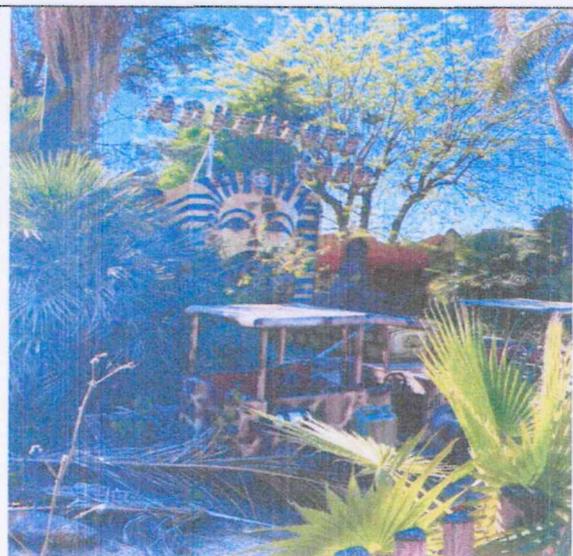
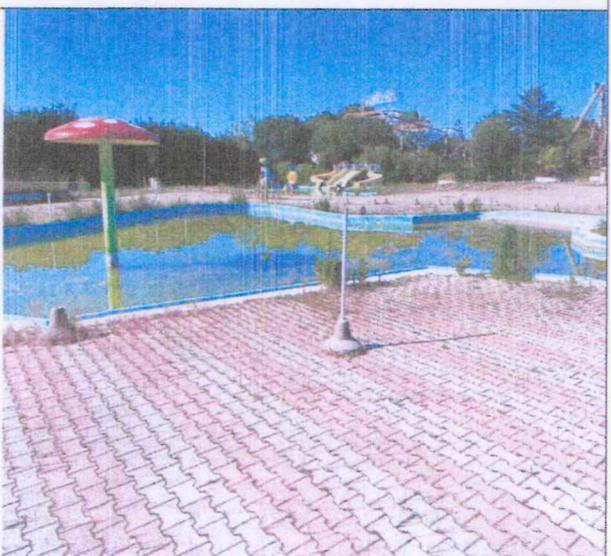
Si riporta di seguito una sequenza fotografica per evidenziare lo stato di degrado rilevato durante gli accessi al parco.

Il degrado e l'incuria procrastinate nel tempo e causate dalla mancata manutenzione ordinaria e straordinaria hanno reso l'intero complesso ancora meno appetibile dal punto di vista dell'opportunità di realizzo.
