Tribunale di Napoli Nord

Fallimento n. 24/2022

Valutazione degli immobili acquisiti alla massa fallimentare

Relazione di stima

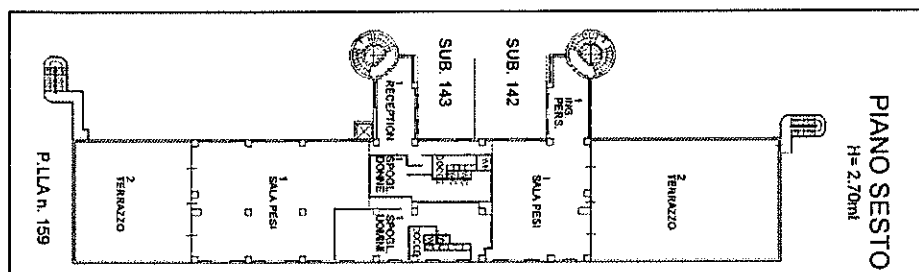
Figura 23. Planimetria catastale abbinata al subalterno 53.

spogliatoio donne con bagni e docce, terrazzo nord in gran parte (abusivamente) chiuso con una struttura in metallo e vetro (a mo' di grande gazebo), terrazzo sud.

Si evidenzia che tale articolazione, a meno della presenza della struttura in metallo e vetro abusivamente realizzata sul terrazzo nord, risulta conforme alla planimetria catastale abbinata all'immobile, da ultimo aggiornata in data 15.09.2020 (cfr. paragrafo 2.5).

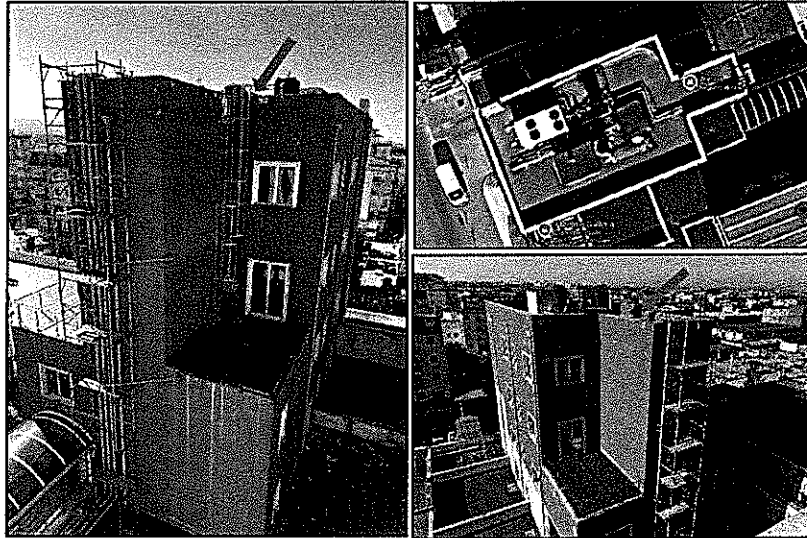
Figura 26. Rilievi fotografici.

Il lastrico solare risulta dotato di parapetto perimetrale ma privo di pavimentazione essendo visibile la sola guaina bituminosa (cfr. rilievi fotografici in allegato C-4).

Su di esso si trovano alloggiati molteplici macchinari, in particolare unità esterne degli impianti di condizionamento, con ogni probabilità collegati non soltanto alla palazzina nord-ovest (interamente occupata dall'albergo), ma anche alle unità immobiliari di proprietà aliena ed esterne al perimetro appreso alla massa fallimentare afferenti alla

galleria commerciale (tale situazione determina la sussistenza di una servitù apparente, il tutto come già argomentato nel paragrafo 2.6 cui integralmente si rimanda).

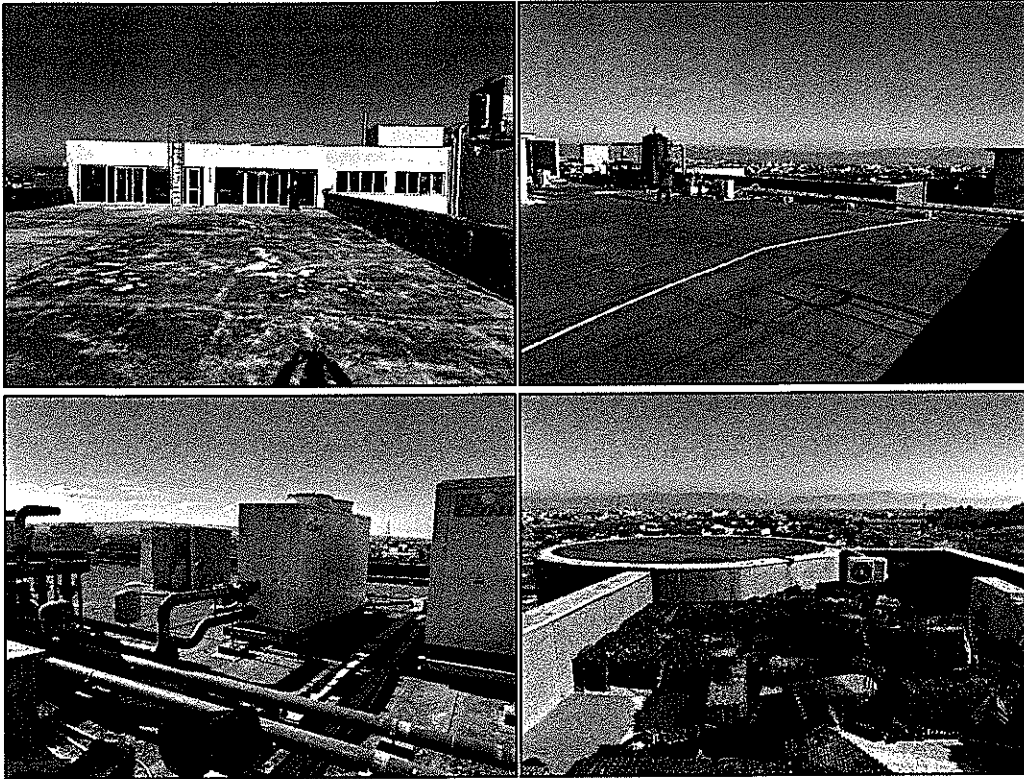
Figura 28. Rilievi fotografici.

Il lastrico solare risulta dotato di parapetto perimetrale ma privo di pavimentazione essendo visibile la sola guaina bituminosa (cfr. rilievi fotografici in allegato C-5).

Su di esso si trovano alloggiati molteplici macchinari, in particolare unità esterne degli impianti di condizionamento, certamente a servizio non soltanto della palestra (sub 53)

e dell'albergo (sub 48), ma anche delle unità immobiliari di proprietà aliena ed esterne al perimetro appreso alla massa fallimentare afferenti alla galleria commerciale (tale situazione determina la sussistenza di una servitù apparente, il tutto come già argomentato nel paragrafo 2.6 cui integralmente si rimanda).

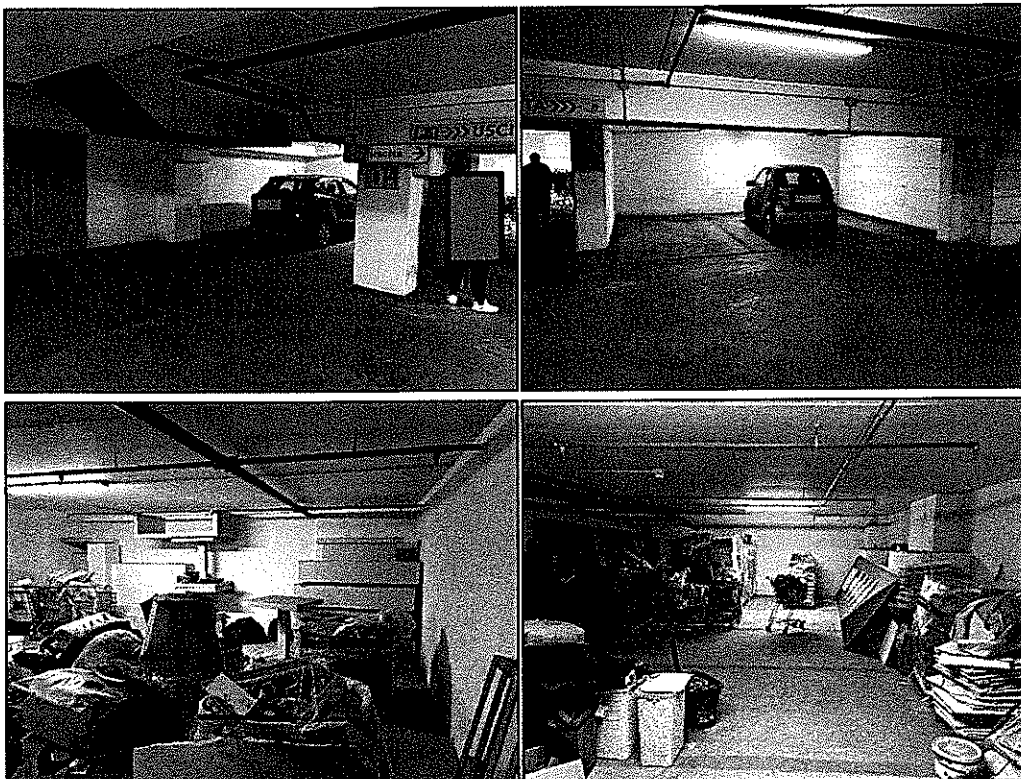
Figura 30. Rilievi fotografici.

Nello stato attuale (cfr. rilievo dello stato dei luoghi riportato nella tavola B-3 nonché rilievi fotografici in allegato C-6) tale immobile risulta effettivamente adibito a deposito quandanche con un'articolazione diversa da quella riportata sia nella tavola di progetto che nella planimetria catastale.

Il tramezzo di chiusura non risulta, infatti, alienato ai pilastri, bensì in parte arretrato verso l'interno così da formare due piccole zone (adibite al parcheggio delle auto) che, quandanche ricomprese nel perimetro catastale del bene, risultano esterne al locale effettivamente adibito a deposito e fuse sul piano fisico con il subalterno 60 che, come detto, identifica tutta la restante parte del piano adibita a parcheggio.

Il deposito versa in discrete condizioni di manutenzione.

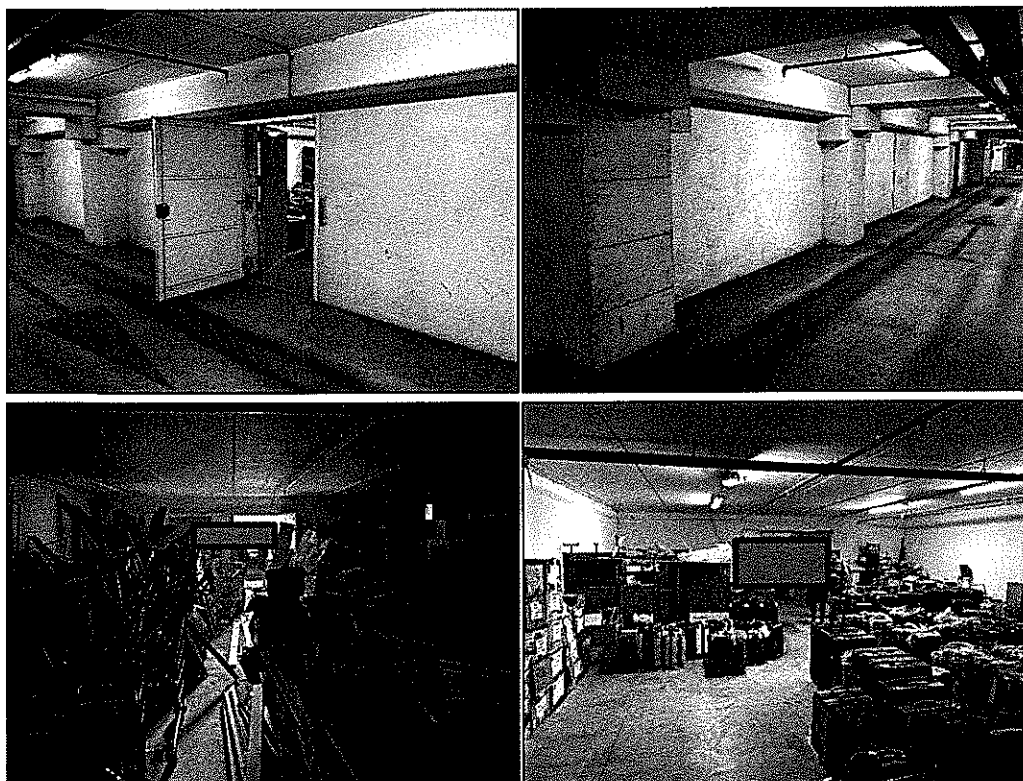
Figura 32. Rilievi fotografici.

Nello stato attuale (cfr. rilievo dello stato dei luoghi riportato nella tavola B-3 nonché rilievi fotografici in allegato C-7) tale immobile risulta effettivamente adibito a deposito quandanche con un'articolazione diversa da quella riportata sia nella tavola di progetto che nella planimetria catastale.

In luogo dell'unico volume progettuale e catastale, l'immobile risulta, infatti, suddiviso, per mezzo di tramezzature interne, in tre locali separati, ciascuno con propria porta di ingresso (prospettanti sul sub 60), due dei quali dotati anche di bagno.

I depositi versano in discrete condizioni di manutenzione (al riguardo si precisa che, dei tre locali, è risultato possibile visionarne soltanto due a motivo della indisponibilità delle chiavi di accesso di quello posto più a nord).

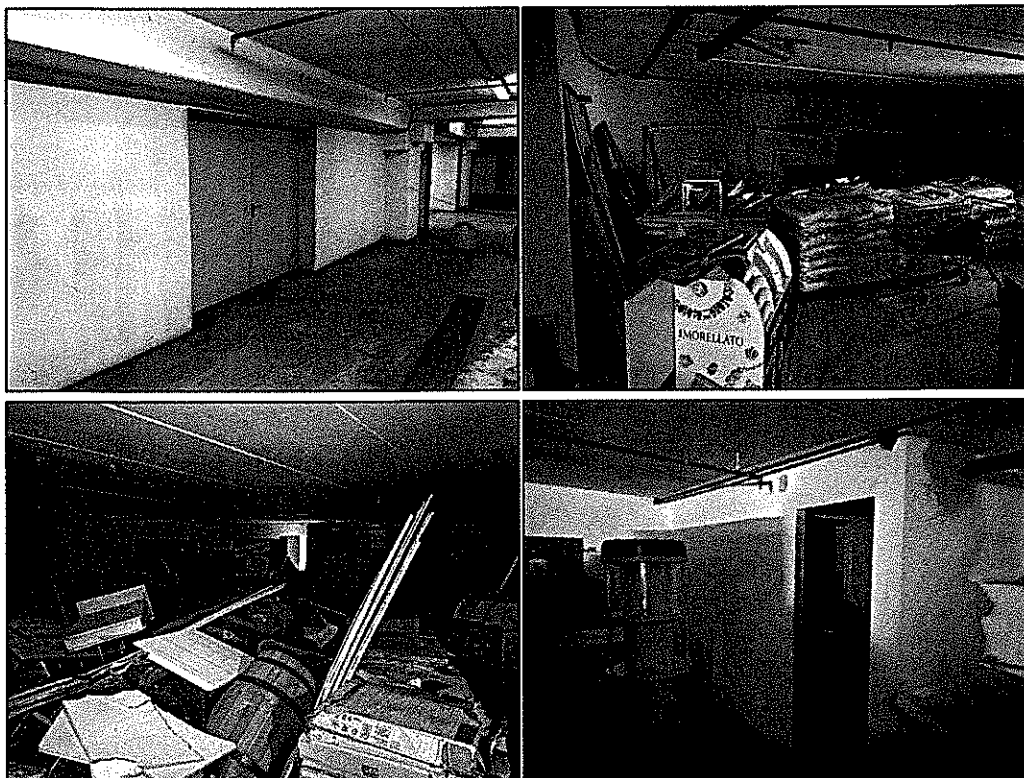
Figura 34. Rilievi fotografici.

Nello stato attuale (cfr. rilievo dello stato dei luoghi riportato nella tavola B-3 nonché rilievi fotografici in allegato C-8) tale immobile risulta effettivamente adibito a deposito con bagno quandanche con una forma lievemente diversa da quella riportata nella tavola di progetto (tavola che, per una mera approssimazione grafica, non tiene conto dell'ingombro della rampa carrabile con la quale confina l'immobile sul lato nord), ma conforme alla planimetria catastale.

Il deposito versa in discrete condizioni di manutenzione.

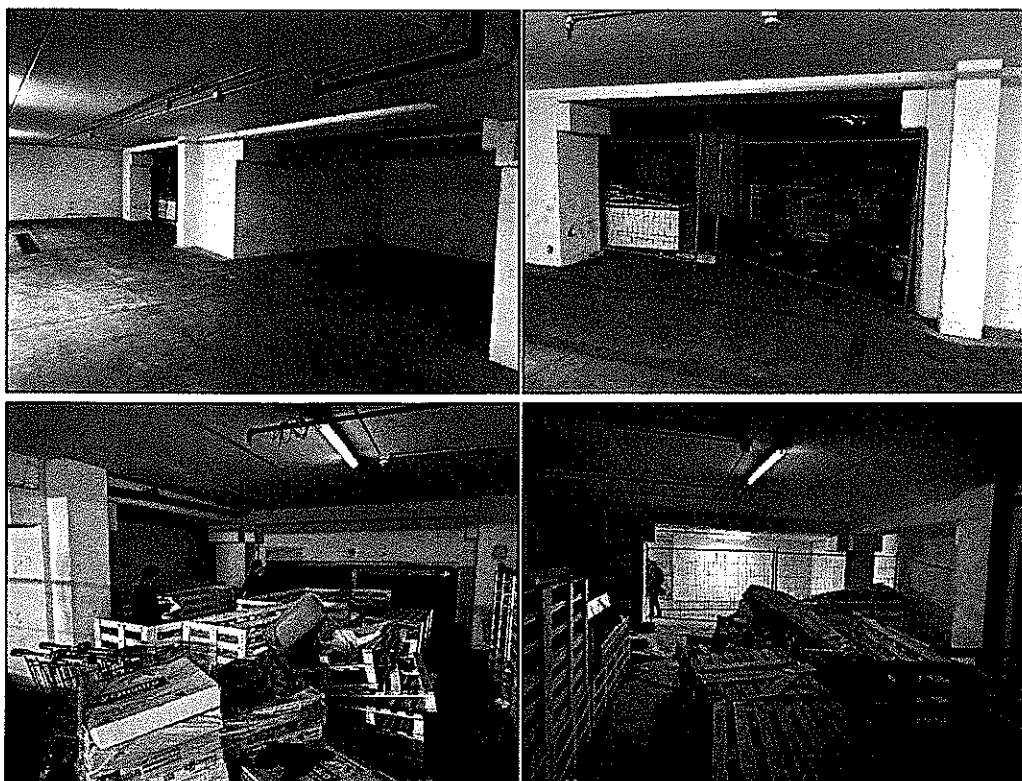
Figura 36. Rilievi fotografici.

Nello stato attuale (cfr. rilievo dello stato dei luoghi riportato nella tavola B-3 nonché rilievi fotografici in allegato C-9) tale immobile risulta effettivamente adibito a deposito con una forma corrispondente sia a quella riportata nella tavola di progetto che nella planimetria catastale (dalla quale differisce soltanto per una diversa ubicazione del varco di ingresso).

Il deposito non è dotato di chiusura (sono presenti solo delle reti di metallo mobili), e versa in discrete condizioni di manutenzione. Sul fondo si rileva la presenza di una rete che chiude il volume posto sotto la rampa carrabile (non ricompreso nel perimetro del subalterno 59, bensì afferente al subalterno 60 identificativo dell'autorimessa).

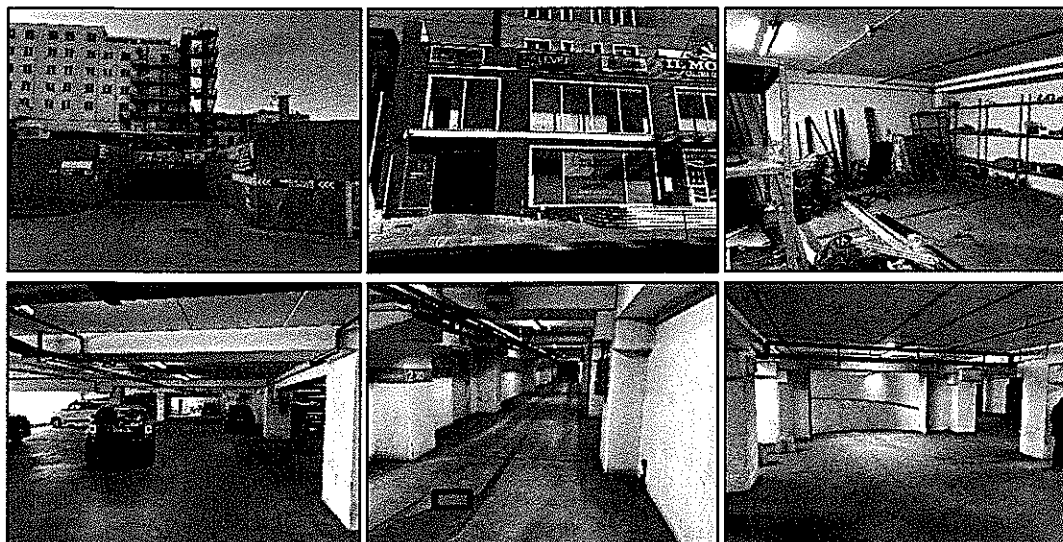
Figura 38. Rilievi fotografici.

Si evidenzia che tale immobile costituisce l'unica via di accesso ai depositi e ai locali tecnici afferenti a tale livello dell'edificio (sul punto si rimanda a quanto già argomentato in tema di servitù costitutesi per destinazione del padre di famiglia, cfr. paragrafo 2.6). Nello stato attuale (cfr. rilievo dello stato dei luoghi riportato nella tavola B-3 nonché rilievi fotografici in allegato C-10) tale immobile risulta effettivamente adibito a parcheggio (in uso alla galleria commerciale di proprietà aliena in forza di specifico contratto di locazione, cfr. capitolo 7) e presenta, a meno di puntuali incongruenze nella disposizione di alcuni tramezzi interni (taluni realizzati in difformità dal titolo abilitativo edilizio al fine di chiudere alcune porzioni e destinarle a deposito), una forma corrispondente sia a quella riportata nella tavola di progetto che nella planimetria catastale.

L'immobile versa in discrete condizioni di manutenzione.

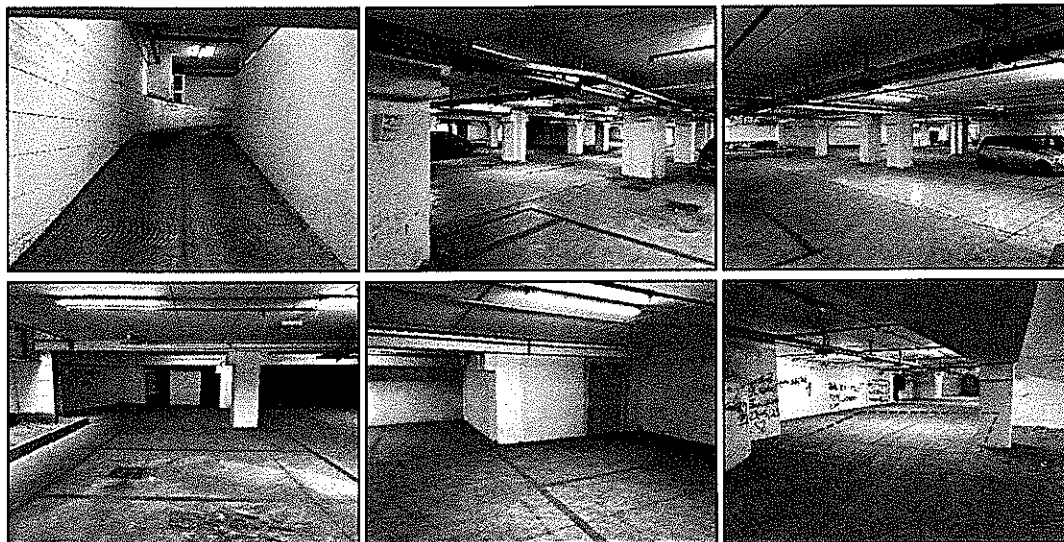
Figura 40. Rilievi fotografici.

Nello stato attuale (cfr. rilievo dello stato dei luoghi riportato nella tavola B-2 nonché rilievi fotografici in allegato C-11) tale immobile risulta effettivamente adibito a parcheggio (quasi del tutto in disuso) e presenta, a meno di puntuali incongruenze nella disposizione di alcuni tramezzi interni (taluni realizzati in difformità dal titolo abilitativo edilizio al fine di chiudere alcune porzioni e destinarle a deposito), una forma corrispondente sia a quella riportata nella tavola di progetto che nella planimetria catastale.

L'immobile versa in discrete condizioni di manutenzione.
