RELAZIONE TECNICA

FALLIMENTO N°139/2016

Novembre 2016

TRIBUNALE CIVILE DI CAGLIARI

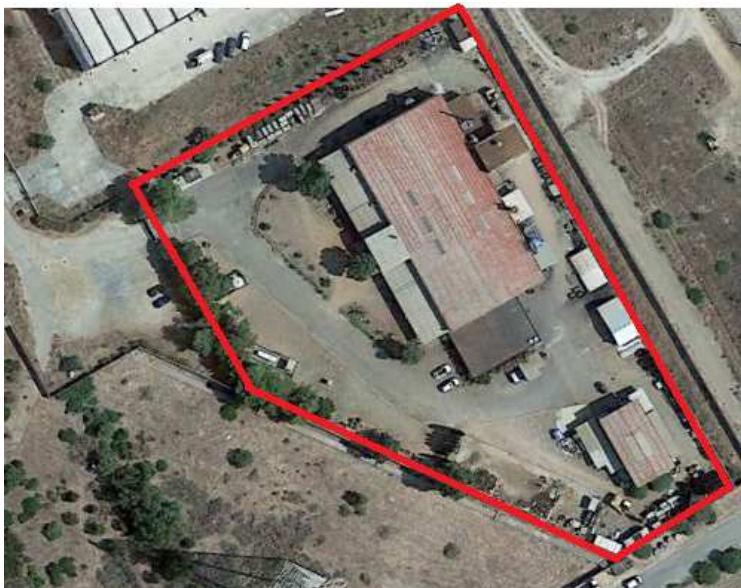
L'immobile oggetto del presente lotto è ubicato nel Comune di Assemini, nella Zona Industriale Macchiareddu - II strada Est 09032 - Assemini (CA) E' costituito da un capannone adibito a fonderia, con di infissi ed arredi in legno con annessa area cortilizia esterna recintata ma non pavimentata. Il lotto su cui il comparto insiste ha superficie catastale paria **9.997 mq**.
