TRIBUNALE DI CREMONA

Procedura di Liquidazione Generale
della Fondazione Charis in liquidazione

RELAZIONE GIURATA DI STIMA

del Consulente Tecnico d'Ufficio Geom. DANIELE Paola.

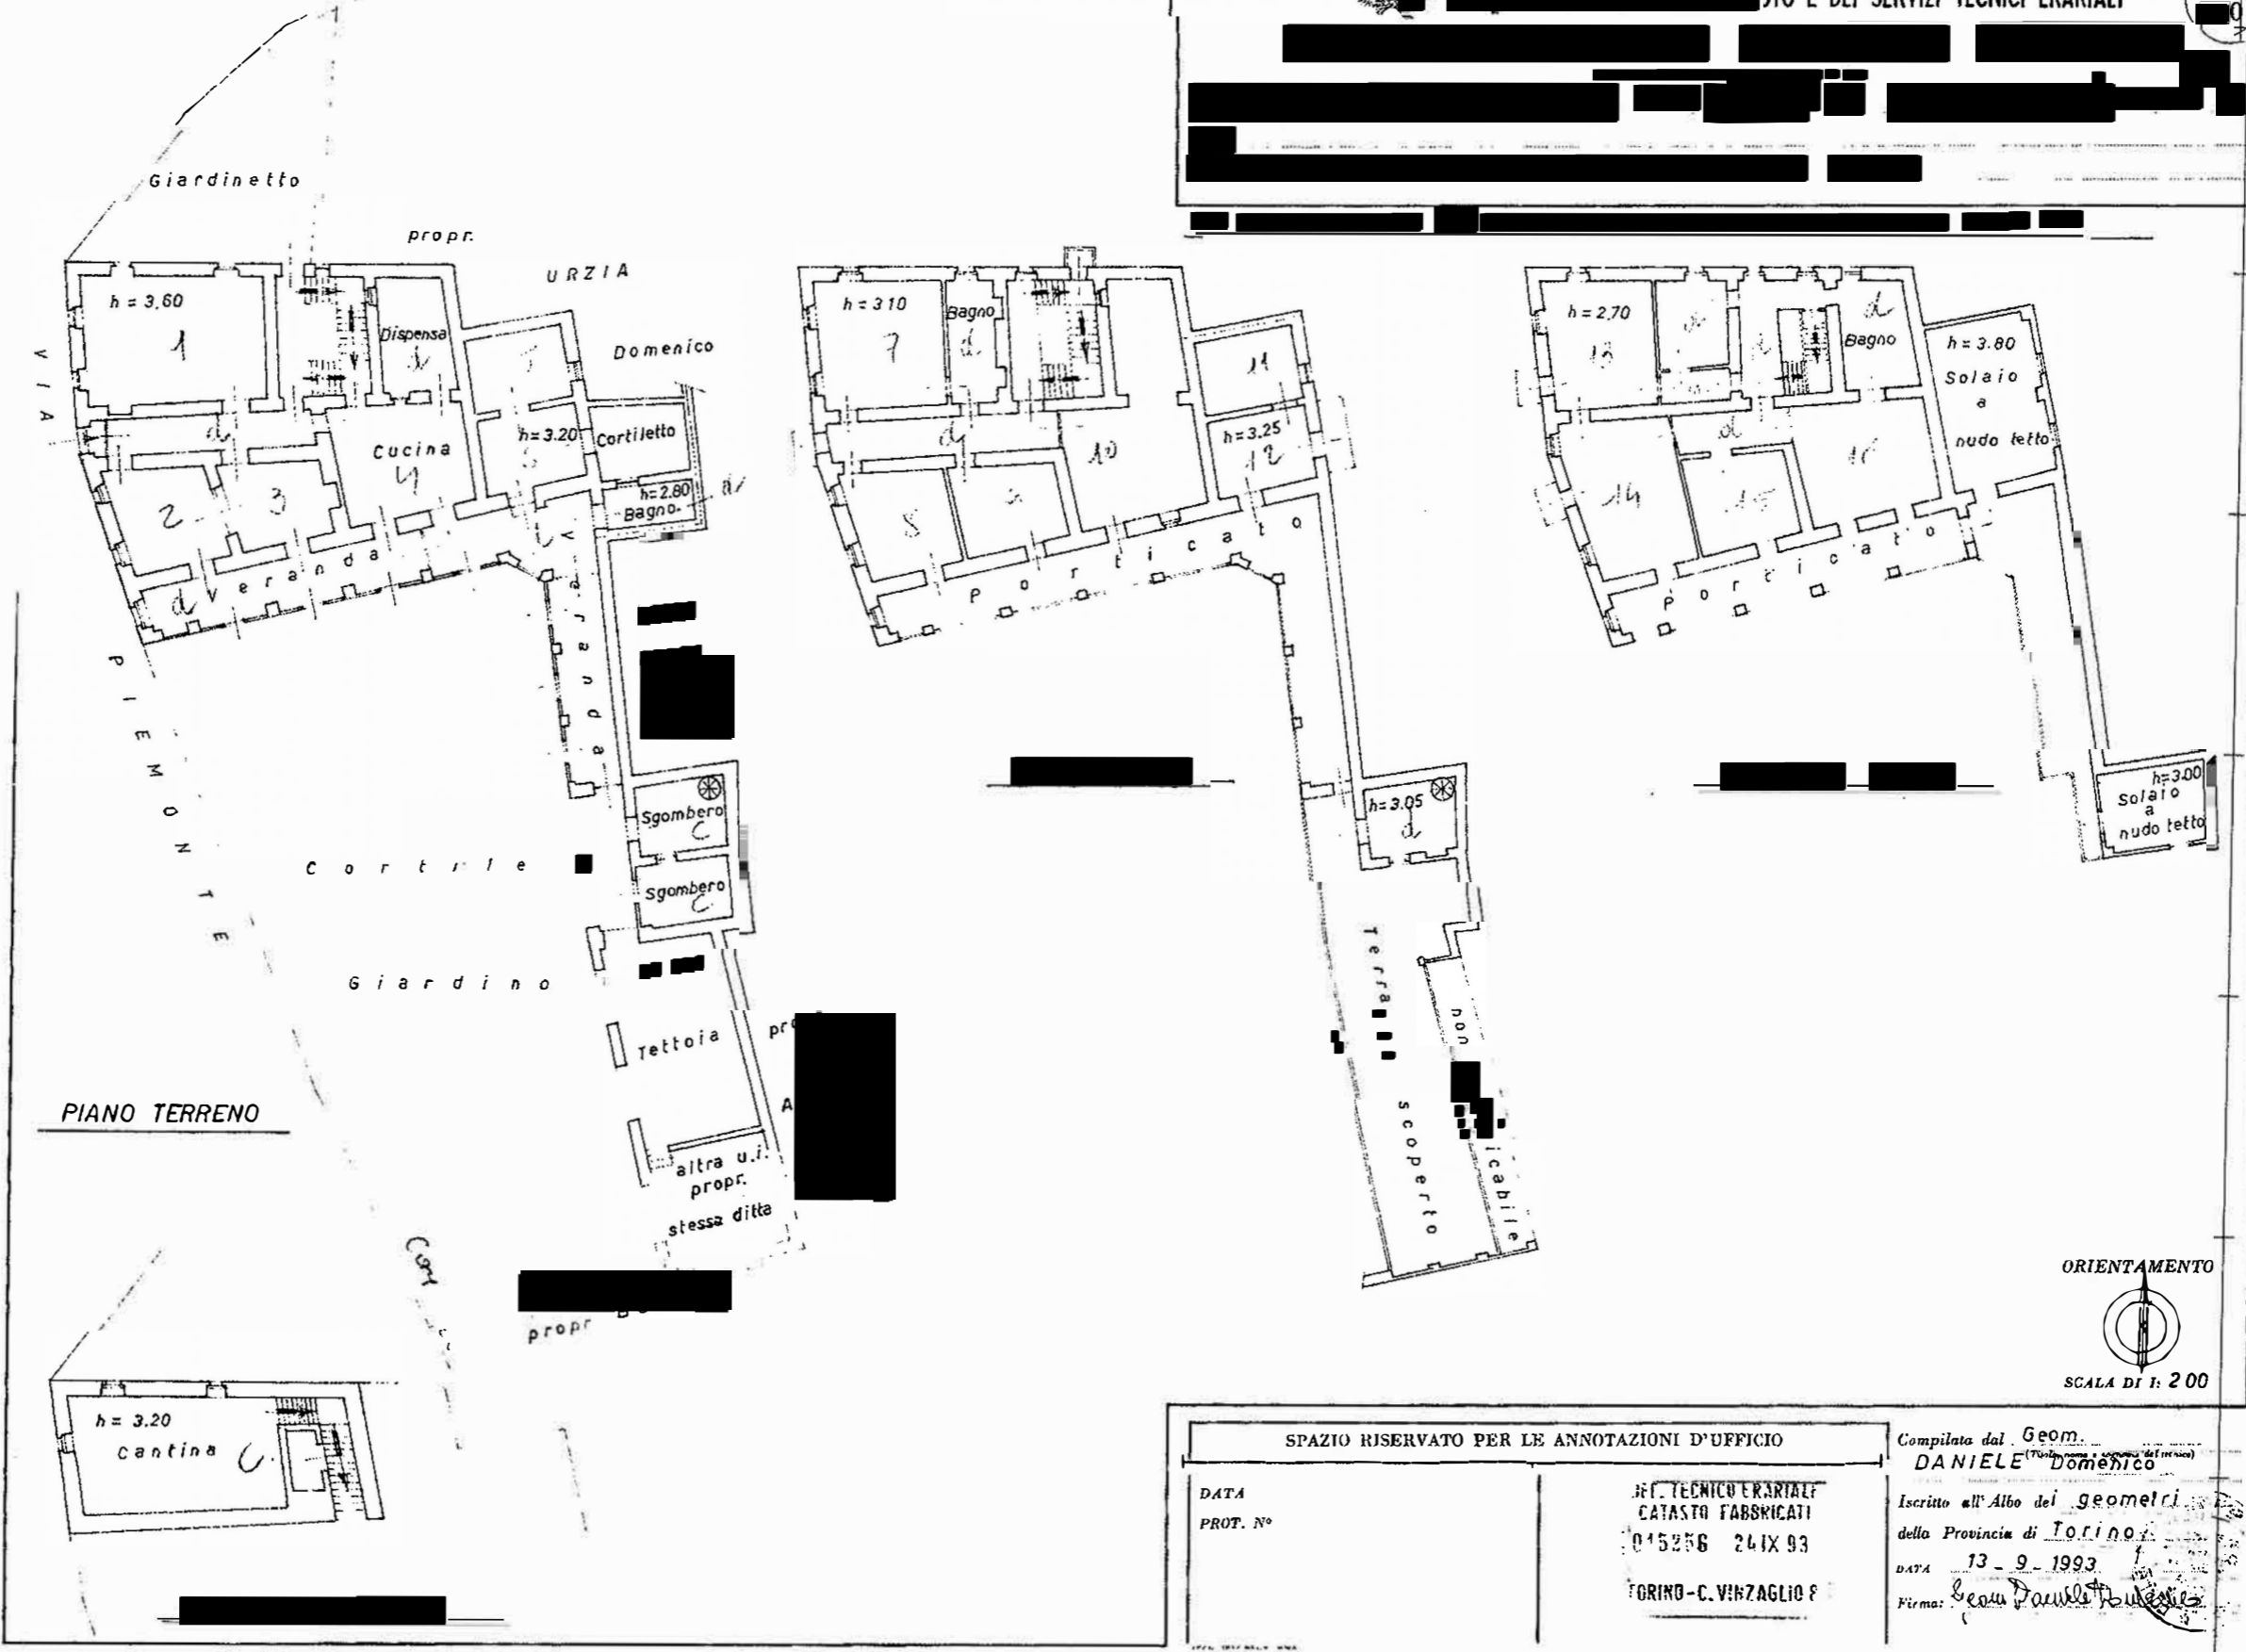
VIA HEMONTE n. 2 piano: SI-T-1-2;

Ultima planimetria in atti
